**木造長期優良住宅の総合的検証事業  
耐久性分科会  
平成 23 年度成果報告集**

**平成 24 年 3 月**

**社団法人日本木材保存協会  
日本木材防腐工業組合**

## 木造劣化 問題シート

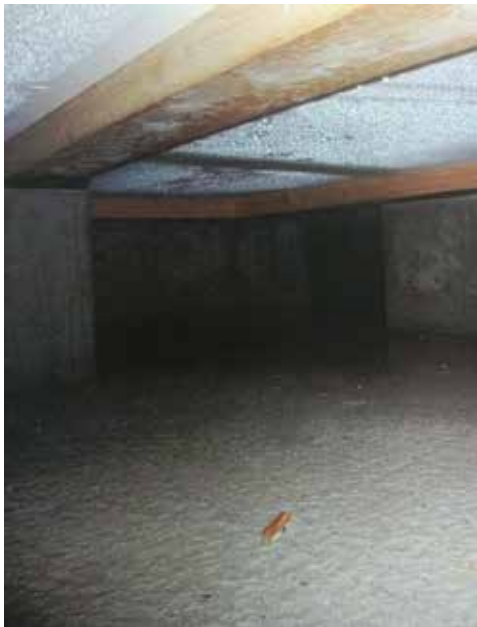
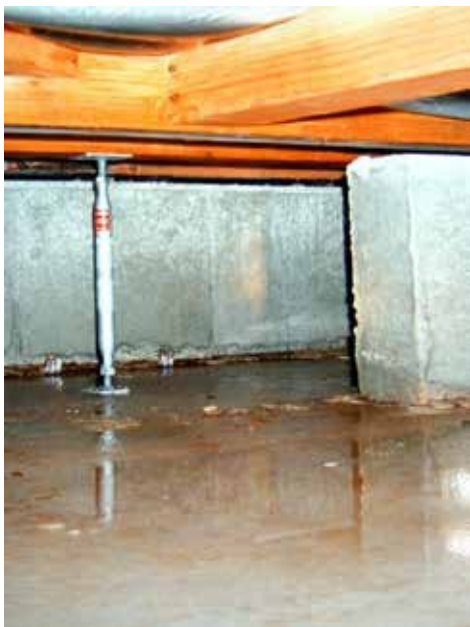
| 劣化原因 | <p>■傾斜地の切土造成宅地に接する敷地外の旧残存傾斜地からの地下表水の水脈が建物の直下にサイフォン現象により湧出し、ベタ基礎コンクリートの冷却化をもたらせた。</p> <p>■建物の外周界接部に於いて、造成法面からの土砂の崩落流出により地盤面に土砂が堆積し、床下ベタ基礎の土間高さよりも外周地盤面の方が高い状態になっていた。</p> | |

| 劣化事象 | <p>○湧水と床下空間の温度差によりベタ基礎土間が冷やされ、空気性状の冷温化による水蒸気飽和や土間コンクリート表面の放射冷却による結露事象を起した。</p> <p>○建物外周界接部の堆積土砂が床下土間面より高い逆転状態になり、降雨時等にベタ基礎立上りの打継部から浸水が起こり、床下の空気性状を水蒸気飽和状態に至らせ結露・カビの発生や床組木部の生物劣化事象（腐朽・合板剥離・カビ菌の蔓延・蟻害等）を起した。</p> <div style="display: flex; justify-content: space-around;"> </div> <p><b>地下湧水が土間面冷却と床裏結露させた事象。外周ベタ基礎の打継から浸水を起した事象。</b></p> |

| 制御対策 | <p>●湧水や出水を集水、排水する為の地中暗渠を敷地内に溝状に敷設する。</p> <p>●敷地が湿潤し易い場合は、基礎工事に先立ち地盤表層を改良し又は余盛転圧を施す。</p> |

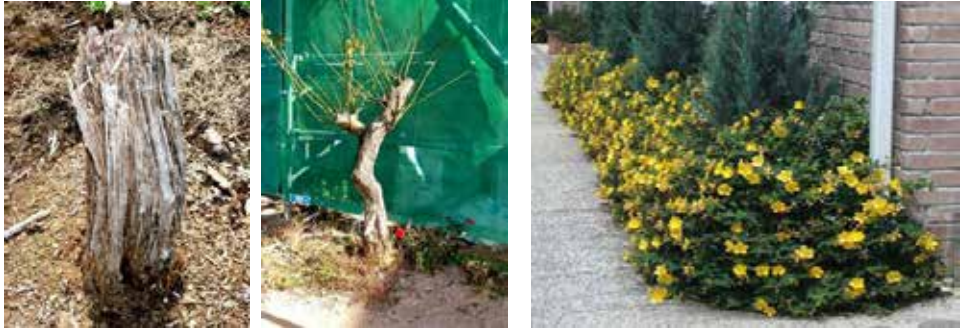
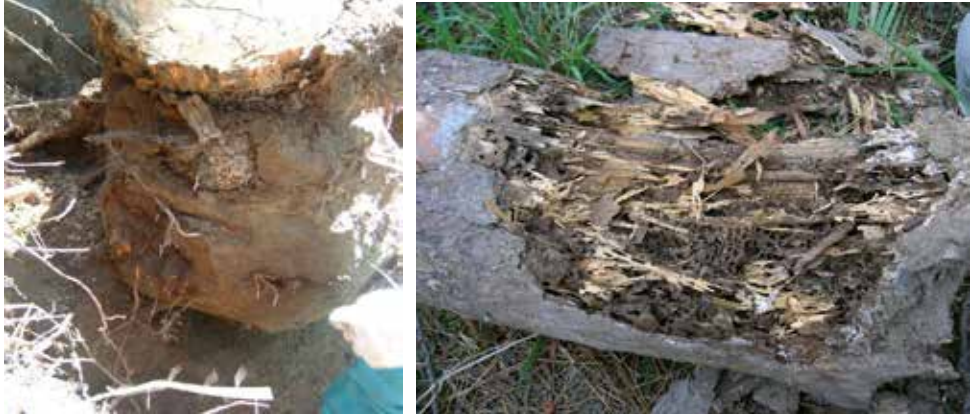
| 劣化原因 | <p>■樹木(赤松・桜等)の根幹部に巣営したイエシロアリが、根伐り部の埋戻し土に混在していた木片や大鋸屑等の誘蟻基質に遡行し建物の床下に侵入した。※翅蟻が飛来し枝葉部から根幹に降下し巣営する。＝下図参照＝</p> <p>■建物外周に設営された木製デッキが紫外線や外気 airflow を遮蔽し、外周基礎に添えられた木製部材により床下換気が阻害された部位からシロアリが床下に侵入した。</p> <p>■外部の木製デッキが換気孔を塞ぎ、地面への陽当りを遮るとシロアリ遡行のリスクを高める。</p> <ul style="list-style-type: none"> <li>■敷地内や隣地にシロアリが巣営し易い果実系樹木（梅・枇杷・キウイ等）が存在した。</li> <li>■建物外周に接して密集した花壇植栽がシロアリの遡上の発見を遅らせた。</li> <li>■庭の地面に南洋材で造られた木製簀子の置き敷きがシロアリの遡行環境をつくった。</li> <li>■敷地内に枯れた古木や移植した若木樹が存在した。</li> </ul> | |

| | <div data-bbox="352 271 1316 600"> </div> <p>梅枯古木の摂食事例。 蟻巣を抱えた移植桜。 通換気障害となった花壇例。</p> <div data-bbox="352 658 1326 1070"> </div> <p>黒松の根幹に創巣されたイエシロアリの本巣。 倒木に創巣されたヤマトシロアリの中継分巣。</p> |

| <p>対策</p> | <ul style="list-style-type: none"> <li>●新築住宅の敷地内に灌木や水捌けの良い地質を好む樹木を植栽した場合は副木を添え、埋設部を6カ月1年以内に点検し摂食痕の有無を調べる。(樹勢が衰えた樹木の生育状態に注意)</li> <li>●イエシロアリが対象の場合はバイト工法を敷設する。(玄関ポーチ・勝手口踏み台最寄等)</li> </ul> |

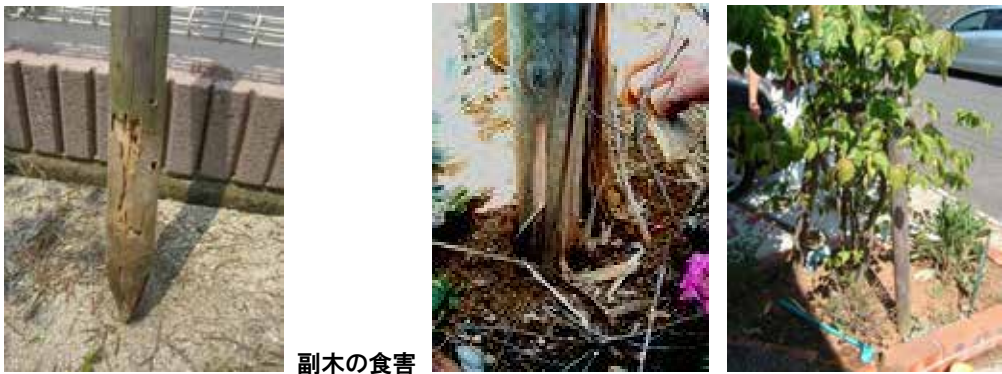
| <p>劣化事象</p> | <p>○イエシロアリの食害をうけた新築住宅の敷地内の植栽(灌木)根幹部に副木を基質としてシロアリが創巣していた。(竣工後18ヶ月に事故が表面化) 玄関ポーチと給湯器基礎から侵入。</p> <div data-bbox="352 1370 1358 1742"> </div> <p>副木の食害</p> <p>間伐材(杉材)の埋設部は摂食されていた。 造園植栽の副木(摂食被害)</p> |

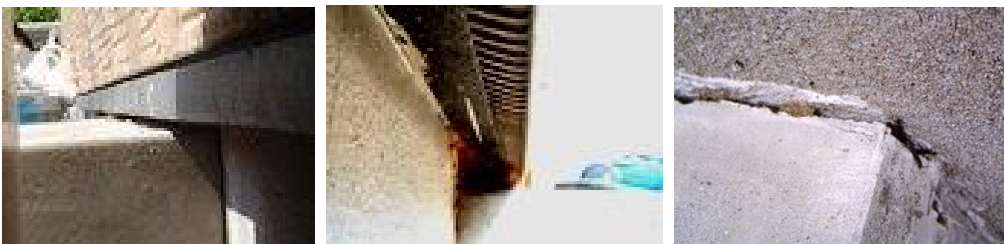
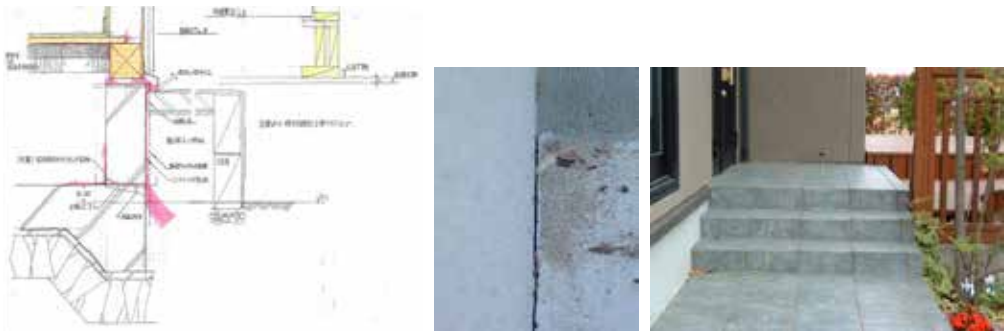
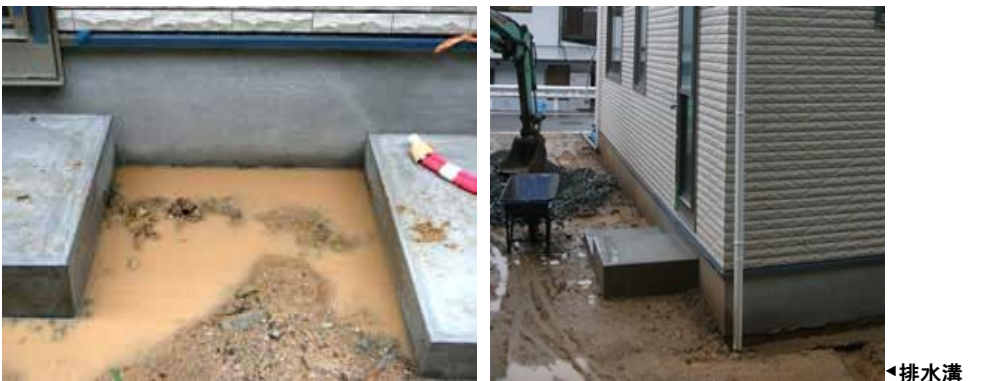
| 劣化原因 | <p>■外周基礎コンクリート外面の打放し面に玄関ポーチや勝手口踏み台の嵩上に土砂や無筋コンクリートを被せた為、基礎との界接部を地下シロアリが遡上し基礎の打継ぎの型枠用セパレーター金具や放置された水抜き穴から地下シロアリが床下側に侵入する原因となった。</p> <p>■ポーチ等のコンクリート土間（差筋無し）が基礎と一体とならず剥離した為、打継ぎ部分から降雨時に繰り返し浸水する原因となった。</p> | |
| 劣化事象 | <p>○勝手口踏み台と基礎の界接部が剥離し、嵩上土砂からシロアリが遡上し床下側へ侵入。</p> <div data-bbox="354 745 1362 987"> </div> <p>水切りと踏み台の間に蟻土を確認。換気孔を閉塞している。      剥離部に翅蟻と生成蟻土を確認。</p> <div data-bbox="354 1037 1362 1366"> </div> <p>ベタ基礎の外面に土砂やコンクリートを被せると雨水の浸水やシロアリの侵入の危険性が高まる。</p> <div data-bbox="354 1415 1362 1794"> </div> <p>勝手口踏み台と給湯器基礎が排水を阻害。      整地用土砂により地表排水に支障が生じた事例。</p> <p>■外周基礎に接して設けられる給湯器台基礎・勝手口踏み台土間テラスなどが降雨時に宅地内排水の障害となり、工事中に基礎打継ぎ部から床下へ浸水する原因となり易い。</p> | |

- 外構土間等は差筋等で基礎と一体の剥離し難い土間コンクリートとする。
- 無筋土間コンクリートは基礎面と10 cm以上隔離し基礎外面は化粧モルタル等で仕上げる。
- 基礎天端より高くポーチ土間を設定する場合は玄関基礎外周部との間に遮断溝等を設ける。

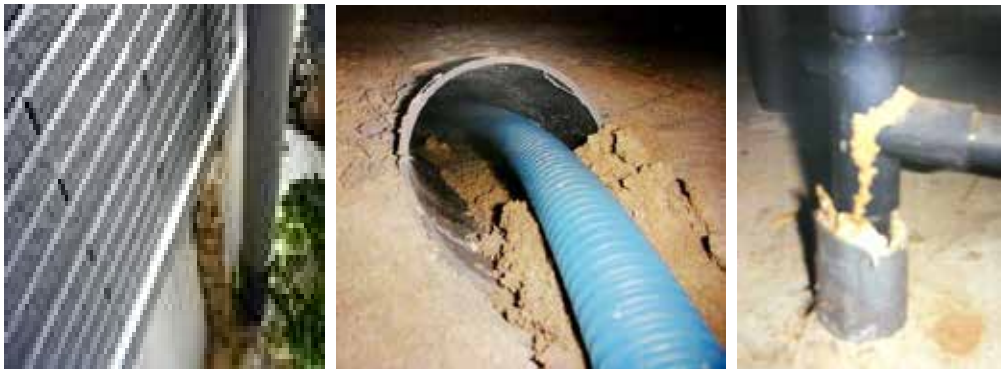
| 劣化事象 | <p>○設備機器が基礎の外面への通風を遮り床下への通換気を阻害し、地下シロアリの遡上の発見が遅れ屋内側へシロアリの侵入と食害劣化を誘発していた。</p> | |

| | <p>○基礎部コンクリートに埋め込まれた給湯配管の保温材を侵食し外部土壌からシロアリが床下に侵入し、構造木部に遡行し食害劣化に到った。</p> <div data-bbox="352 367 1358 734"> </div> <p><b>設備機器裏側と基礎の間の遡上蟻道。配管の隙間や保温材を伝って床下側に侵入した蟻道痕。</b></p> <p>○ベタ基礎コンクリートに配管更新の為に埋め込まれた鞘管と排水管の隙間から地下シロアリが侵入し、床組木部に食害劣化を及ぼした。</p> |

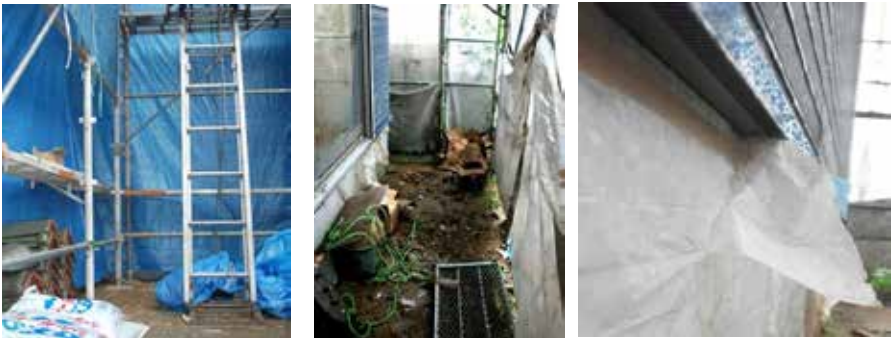
| 劣化原因 | <p>■足場に掛けた防護シートを地面まで垂下ろした状態で囲った。(仮囲いではない)</p> <p>■基礎外面の養生材が降雨風雨に曝され剥離・捲れていた。</p> | |
| 劣化事象 | <p>○仮設シートによる床下の除湿障害が、コンクリート土間からの放湿が最も旺盛な時期=1 g/m<sup>2</sup>/h=に床下温度と外気温が拮抗する時期が重なり、換気機能の低下が重なり床下を水蒸気飽和状態にした。</p> <p><b>床板裏面の結露状態。木部や床下地板裏面と断熱材の界界面にカビが発生した。</b></p> <p>○シロアリの行動を制御する床下換気流が緩慢となり食害を早め範囲を拡大させた。</p> <p>○床下の水蒸気飽和状態の空気性状により床組木部や床板裏面が湿潤しカビを蔓延させ、合板の接着剥離や空間に接する木部に腐朽をもたせた。(次項：劣化事象の写真を参照)</p> | |

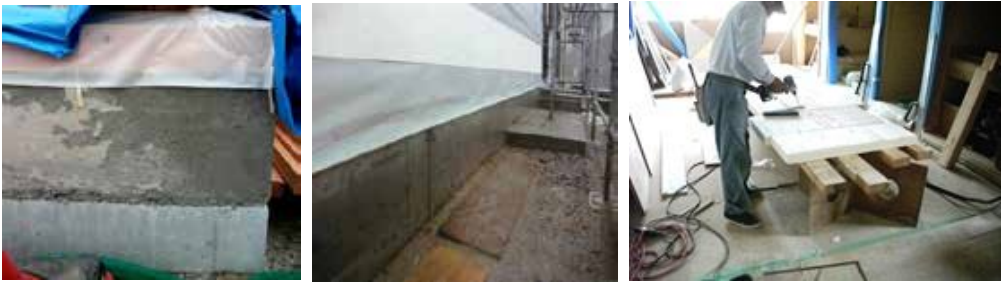
| 劣化原因 | <p>■1階の床養生材で防雨カバーを兼ねて外周余長を外周換気スリットまで垂らした。</p> <p><b>基礎天端の換気スリットが養生シートや仮張りの防風シートが閉塞。室内作業床を養生材で被覆。</b></p> <p>■内部を使用する為ネダレス床板の上全面に防汚シートを敷き込んで作業場とした。</p> <p>■寒冷地に於いて冬期の内部作業用として暖房(ストーブやジェットヒーター等)を使用した。</p> | |

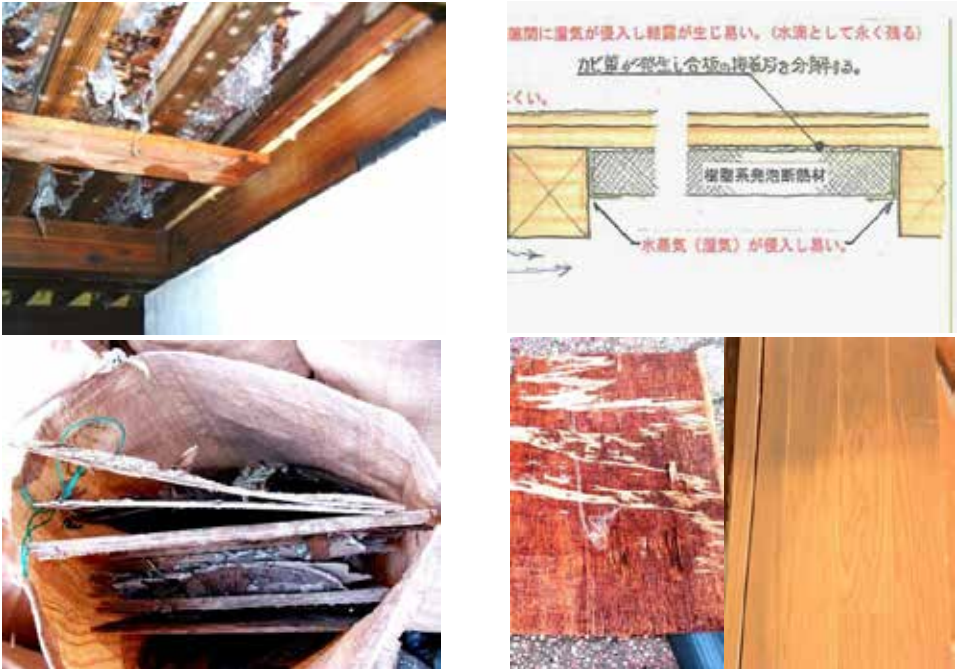
| 劣化事象 | <p>○床面の広範囲に養生シートを敷き込んだ為、床板の床下からの気流抜けが起きにくく、床下に必要以上の水蒸気を封じ込め床下結露を助長させる一因となった。</p> <p>○床板外周に垂らしていた養生シートの上から土台に水切りを取付けた為換気スリットの閉塞に気付かず床下に結露を慢性化させ床板にカビの蔓延と接着剥離を起こした。</p> <p><b>カビ侵蝕で接着剥離したネダレス合板の状態。分離したラミナ接着層と化粧フロア材表面の黒変色</b></p> <p>○厳寒期の寒冷地域において、内部作業用暖房により外周開口ガラス面や付枠裏側及び内装下地の裏面等に結露を発生させ、竣工後の腐朽を早めヤマトシロアリの食害誘引となった。</p> | |

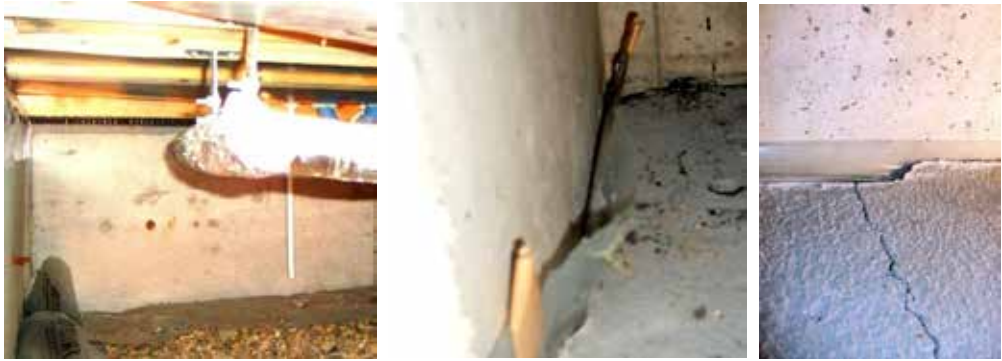
| 部位 | 床下（土間）防湿 | |
|---|---|---|
| 劣化原因 | <p>■土間防湿シート押えに無筋モルタルを使用したため収縮クラックが発生し、土間下の地盤の沈降によるシートの重ね部分の剥離により水分が床下に侵入した。</p> <p>■土間防湿シートの基礎際立上り上端、入隅隅部などの押え不具合により土間下の土壌から水蒸気が漏出し床下空間を水蒸気飽和状態にする原因となった。</p> <p>■コンクリートのアルカリ分と押えテープのブチル・アクリル系粘着剤が反応し接着力の喪失により、防湿シートが剥離し土壌からの水蒸気漏出による床下結露と木部湿潤を起こした。</p> <p>■高気密高断熱工法に於いて、外周基礎の内貼り断熱材の上端と土台の内面の間に露出した基礎天端部分が熱橋部分となり冬期に継続的に結露を発生させ木部湿潤の原因となった。</p> | |
| 劣化事象 | <p>○防湿シートの上端立上りが押えられていなかった為シートが捲れその隙間から湿気が常習的に床下空間に漏出し、床組木部を腐朽させていた。</p> <p>○防湿シートの重ね下の地面が痩せ沈降し、押えモルタルが罅割れシートの上下が剥離し防湿機能が失効した為土壌からの水湿分が漏出し床下の水蒸気量を増幅させ床組木部の一部(間仕切りの通気抜け部分・和室床廻り・玄関上り框の受土台部分等)に結露事象を発生させた。</p> <div data-bbox="352 1576 1358 1935"> </div> <p>基礎際で捲れた防湿フィルムの状態。左：砂利押え、中：コンクリート押え、左押え土間コンの割れ。</p> | |

| 対策 | <p>●防湿シートの立上り上端部は基礎立上り面にシーリングテープ等でしっかりと張付ける。</p> <p>◀(支)H2 工事仕様書:参考図 3.4-2 土間防湿シートの端部。</p> <p>※防湿シートとコンクリートの止付に使用する防水テープはブチル系粘着タイプを避ける事。</p> <p>●防湿シート押えコンクリートは有筋とし差筋等で基礎立上り部と剥離しないよう考慮する。</p> <p>●土間防湿シート押えは硬化型のモルタル・コンクリートよりも砂押えが適している。(シート重ね継ぎ下部の地面が痩せ沈んだ場合も、シート2層共に押えが追従し易く剥離を防げる。)</p> <p>●防湿シートの継手や端部の押えにはシリコン系粘着テープ若しくはシーリング剤にて処置する事。</p> |

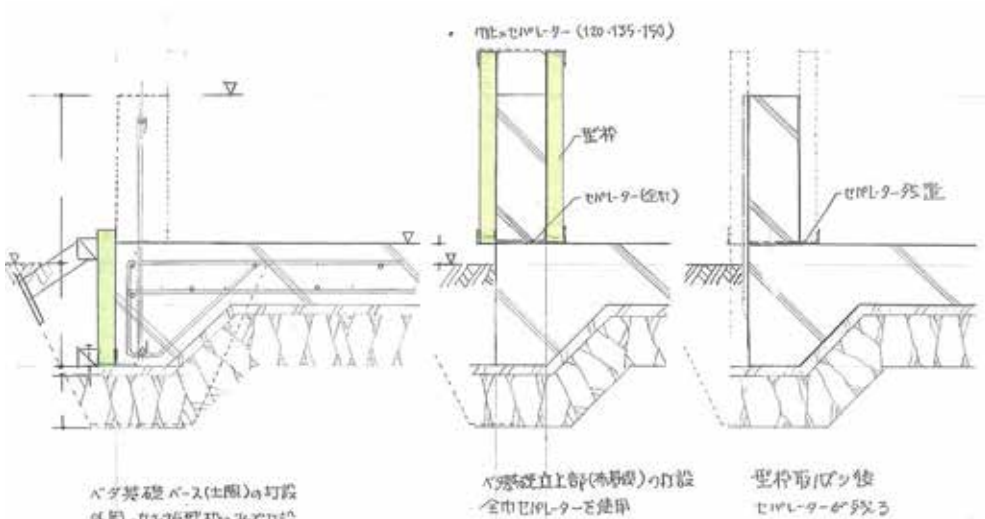
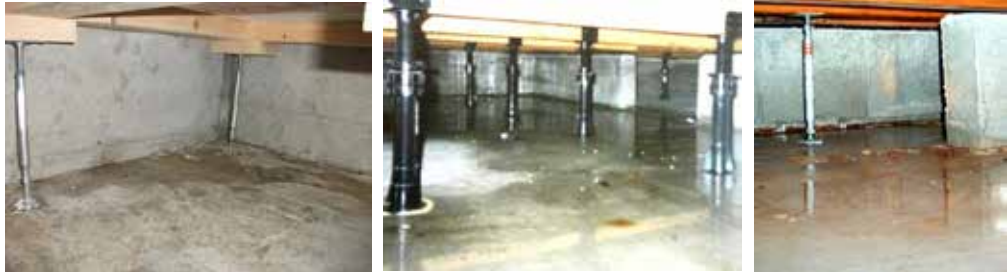
| 部位 | 床下（土間・基礎） | |
|---|---|---|
| 劣化原因 | <p>■一般的なベタ基礎施工は、土間と立上りの打継部にセパレーター金物が貫通孔を残す。</p> <p>■土間排水用の水抜き穴を竣工後も充填せず残していた。</p> | |

●外周の土間(底盤)と打継部分から降雨浸水や地下シロアリが侵入し結露カビの発生事象。

基礎打継部からの浸水を確認。 浸水は土間の低い部分に広範囲に流入。竣工直後の床下浸入水

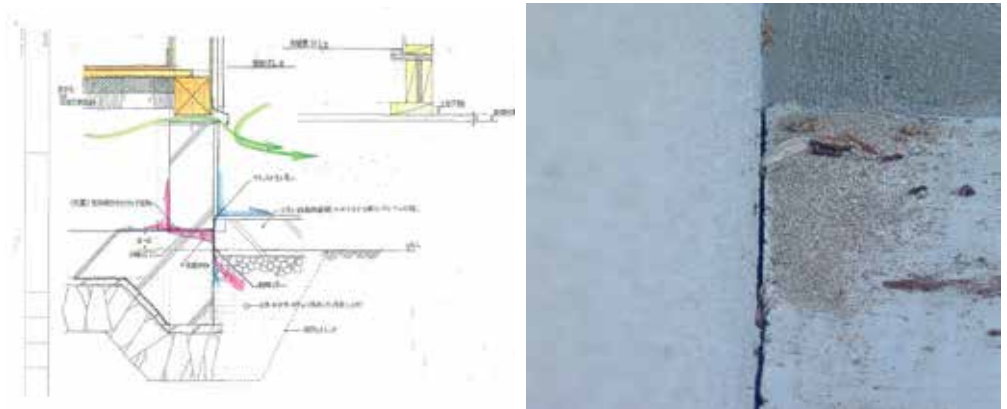
基礎型枠用セパ金物の貫通孔から侵入し基礎を遡上する蟻道。 水抜き穴から侵入した蟻道痕。

立上り打継部からの浸水・白蟻侵入概要図。 外周基礎に接する後施工の土間は必ず剥離する。

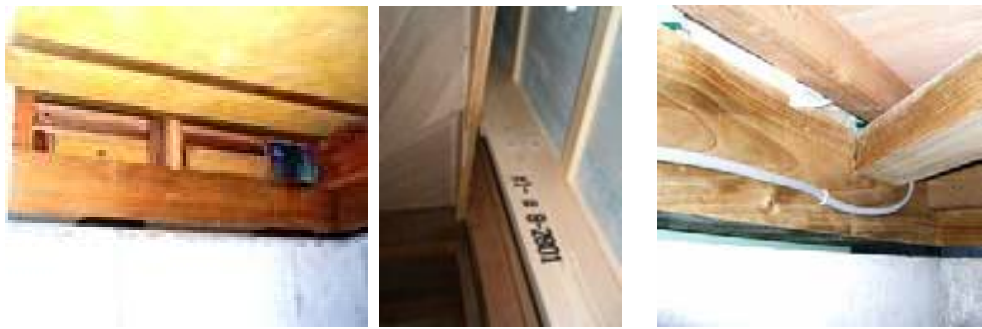
| 劣化原因 | <p>■中間間仕切り壁の下部・階段裏側の空間に気流抜けの隙間が見落とされていた。</p> <p>中間間仕切り下の気流抜け。階段下空間の気流抜け。外壁下の断熱材押え不備で気流抜けが。</p> | |
| 劣化事象 | <p>○間仕切り下部の気流抜け部分を通過する空気中の水蒸気粒子がフィルター現象により水滴化し木部を慢性的に湿潤させた。</p> <p>気流抜けにより土台にカビ。通気抜けに因り木部が激しく湿潤。上部閉塞により米松の桁に蟻害。</p> <p>○間仕切り壁の下部が開放され、上部が閉塞していた為気流抜けが発生せずシロアリの遡上により上階の構造桁材が激しい食害を受けた。(シロアリが好む米松材である事も誘因となる。)</p> <p>○中間間仕切り壁に接した床や建具枠下端近辺に水濡れしたようなシミ跡が発生。壁体深々度と建具付枠下部の含水率が高い湿潤状態を示していた。(高周波水分計を使用。深度60mm迄)</p> | |

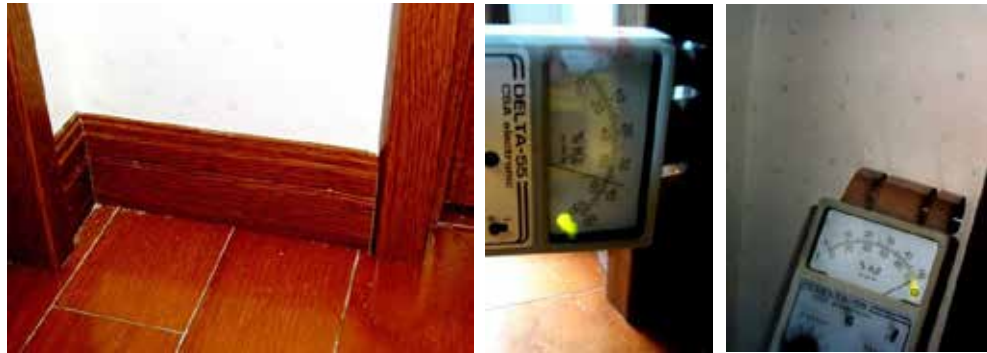
間仕切り中空部の壁際床面に湿潤の痕跡。 壁内下部の水分反応が高く結露の疑いが濃厚。

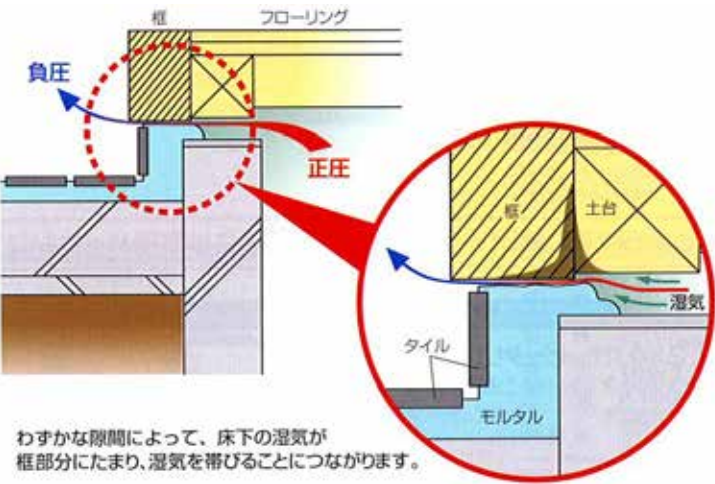
| 劣化原因 | <p>■シックハウス対策として室内 24 時間機械換気設備により共用部が負圧空間になっていた。</p> <p>■立上りコンクリート天端と木部(框・受土台)の界接部の遮湿シートのみで絶縁されていた。</p> <p>■バリアフリー化により嵩上された土間と上り框 FL の段差が少なくなり、土間下に侵入したシロアリ の食害を受けるリスクが高まる。</p> <p>■共用部の機械換気により常に室内側が負圧状態となっているため、外気や床下空気が玄関框下部分から引き込まれる。その際に外気や床下の水蒸気がフィルター現象により框下の木部とコンクリート等の基礎との界接部に結露として残され易くなる。この症状は継続的に続き框・土台部分を湿潤状態にした状態に置く。シックハウス対策として設備される 24 時間機械換気が常態化する事により、シロアリの侵入による食害や湿潤腐朽を引き起こすリスクが高まる。</p> <p>わずかな隙間によって、床下の湿気が框部分にたまり、湿気を帯びることにつながります。</p> <p>■玄関踏込土間の嵩上土砂と外部ポーチ土間の土砂がつながった状態となっていた。</p> <p>■玄関踏込土間と外ポーチ土間のコンクリートが連続して打設され、周囲の基礎と配筋による一体化がされず土間端部が剥離し易い状態となっていた。</p> | |
| 劣化事象 | <p>○玄関踏込土間の嵩上土砂にシロアリの侵入を阻止する措置が重要。(土間と基礎の一体化)</p> <p>表面変色した上り框の裏面は激しく食害劣化していた。</p> <p>框受け土台が湿潤腐朽した状態。</p> | |

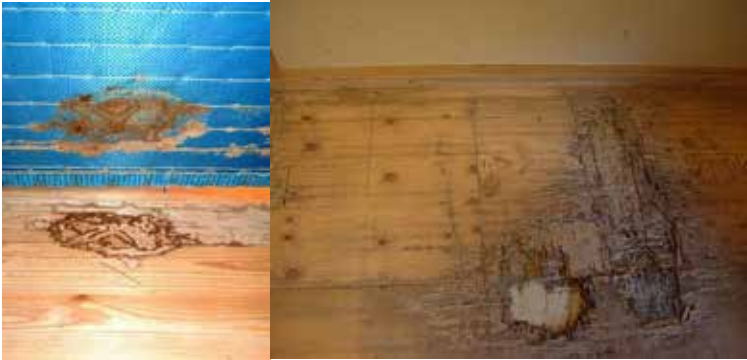
| 劣化原因 | <ul style="list-style-type: none"> <li>■畳寄せと床板の取り合い部に隙間が残されていた。</li> <li>■床の間周りの銘木造作工事を最終工程で納める為床板と床断熱材の取付を後工程とした。</li> <li>■床の畳敷きに床板と畳の間に防湿紙を敷かなかった。敷いてはいたが畳寄せの立上り部にまで被せていなかった。</li> <li>■新建畳の心材に仕込まれている樹脂系発泡材が防湿に有効と考えていた。</li> </ul> | |
| 劣化事象 | <p>○カビの蔓延と床板・新建畳に食害を受ける。</p> <div style="display: flex; align-items: center;"> <div style="margin-left: 10px;"> <p>◀床板と新建畳の食害</p> </div> </div> | |

| 制御対策 | <ul style="list-style-type: none"> <li>●畳の下には必ず防湿シートを敷き、畳寄せと床板の間に被るまで立上げて仕舞する事。</li> <li>●新建畳の床板には合板を、藁床本畳の床板には杉板を組み合わせとして施工する事。</li> <li>●床下地板に針葉樹合板を使用する場合は F3 等級が望ましい。</li> </ul> | |

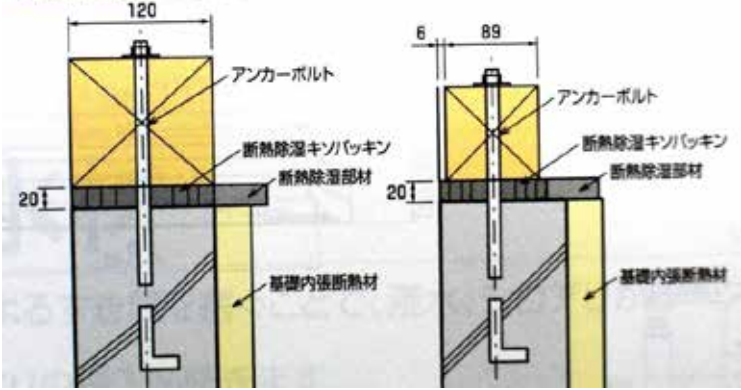
| | <p>UB 区画内の土台入り隅部を遡上する蟻道。 UB 床裏の外面に発生した結露が木部を湿潤状態に。</p> |

| <p>対策</p> | <ul style="list-style-type: none"> <li>●UB 下空間の除湿と換気部の断熱を処置する。</li> <li>●UB 区画の気密バリアは室内側間仕切り壁と上階床裏に施し外壁側の通気除湿を活用する。</li> <li>●断熱ユニットバスを採用し、浴室区画にも換気口を施工し除湿、排湿処理を行う。</li> <li>●区画上部の気流抜けを確実に遮蔽する。</li> <li>●区画内の土間を防湿（基礎と一体の有筋コンクリート又は防湿シート砂押え）する。</li> <li>●基礎気密断熱とする場合は、区画内（特に下部）の除湿措置を講じる。</li> </ul> <p>●在来:土台120角使用      ●枠組:土台404使用</p> <p>参考品&amp;工法資料：既成の断熱と除湿部材の施工例</p> |

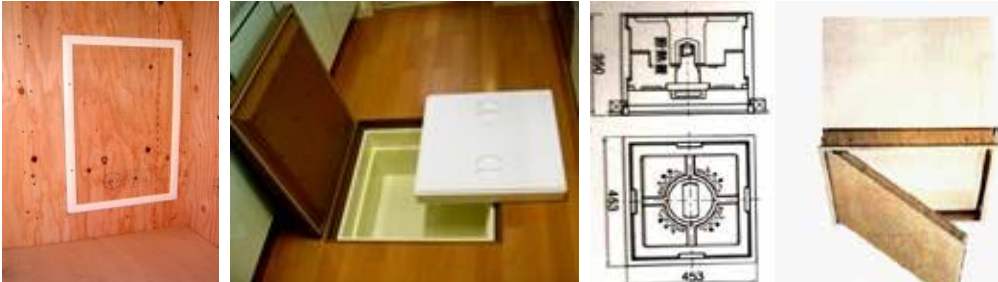
| 劣化事象 | <p>○高気密化と 24 h 機械換気により、室内と隠蔽空間部の漏気事故が増えている。</p> <p>◀結露とカビ</p> <p>壁点検口の縦ズレ漏気。床点検口の漏気結露シミ。天井点検口の熱橋による結露湿潤とカビ。</p> | |

| 対策 | <p>●床・壁・天井・小屋裏等の点検口は気密性を備え断熱を付加する事ができる扉枠付き一体の専用タイプを使用する事。(点検口の蓋・枠の一体性と熱橋リスクのないもの。)</p> <p>▼参考品：既成の高気密・高断熱、I 地域対応型各点検口</p> <p>壁・小屋裏点検口(気密型) 床点検口(気密・断熱・収納庫型) 天井高気密高断熱型(寒冷地タイプ)</p> <p>●点検口取付け部の開口寸法を精確に施工し、点検口枠周辺に隙間を造らない事。</p> | |

●高気密・高断熱型点検口は点検開閉蓋の気密性に加え、裏に仕込む断熱蓋の気密性が重要となる。(断熱蓋の僅かな漏気も結露発生につながる。)

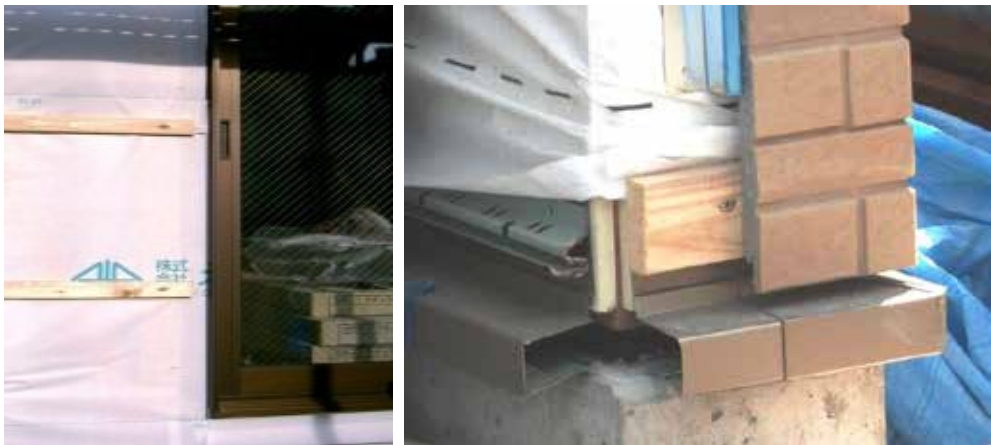
| 劣化原因 | <p>■防風バリアシート下端の押えがされず捲れていた。</p> <p>■防風バリアシート上端の押えが施されず隙間があった。</p> <p>■通気層の気流抜け部分が塞がれていた。</p> <p>■防風バリアシート(PP・PE 不織タイプ)の押え通気胴縁に保存処理木材を使用していた。</p> <p>■開口部四辺の防風バリアシート押えテープの張り忘れや重ね手順を間違っていた。</p> <p><b>開口周囲の防水テープが未処理。 通気工法用金物の上に防風バリアシートが被さっている。</b></p> <p>※防風バリアシートの捲れ・膨らみにより通気層の気流の流れが阻害され、外気が壁体側に侵入し、冬期など急激な温度変化が壁体内に繰返し結露を誘発させる。(木部の湿潤が慢性化)</p> | |

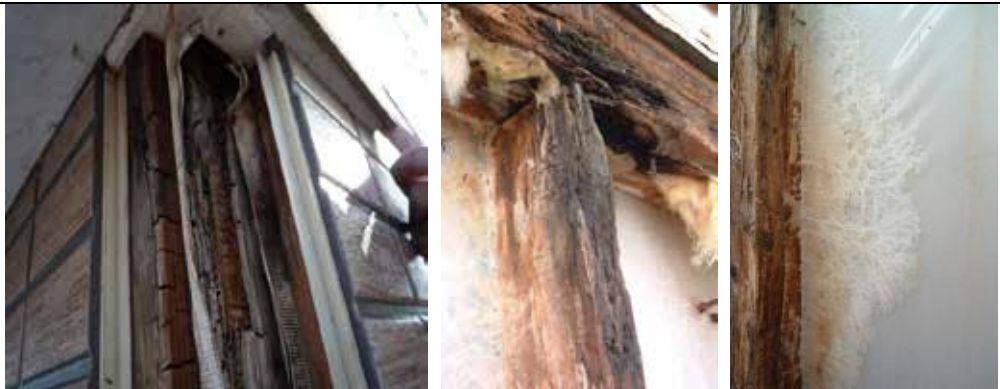
| 劣化事象 | <p>○通気層上部が遮蔽され気流溜りにより慢性化した結露により木部(通し柱)が腐朽。</p> <p>○内装下地に張られた気密シートに結露が繰返し発生し壁体内で木部を湿潤させた。</p> | |

通気層上部が閉塞し腐朽が進行した。 防風シート下端の捲れにより壁体内が結露し激しく腐朽。

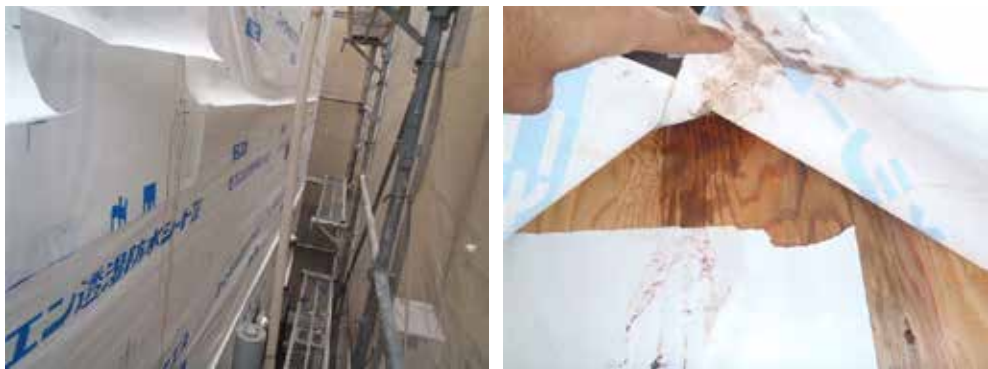
通気層の防風シート重ね継手の押え不備と縦通気胴縁取付部の撥水性失効に因る浸透湿潤。

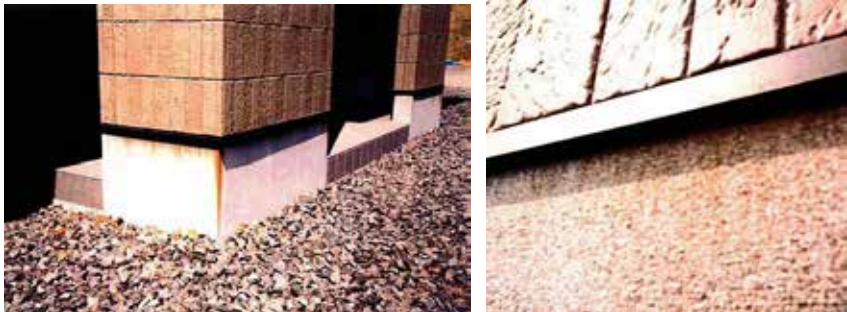
| 劣化原因 | <p>■外装下地に通気層が確保されていない。（下地胴縁は仕上げ面の調整のみの目的で施工）</p> <p>■入込式ポーチ天井懐空間の除湿に必要な換気措置が確保されていなかった。</p> <p>■オーバーハング水切り部に上階外壁の壁体通気層への気流侵入孔が採られていなかった。</p> | |
| 劣化事象 | <p>○外装材裏面の下地調整胴縁が通気流の流れを阻害し、空洞部に結露を起し木部腐朽リスクを高めた。</p> <p>○湿潤と垂水により木材保存剤が溶出し保存性能の劣化や基礎仕上げ面を汚染させた。</p> <div data-bbox="352 761 1203 1072"> </div> <p>ポーチ部壁柱基礎に防腐剤が溶出している。壁体部の結露水が土台の防腐剤を溶出させた。</p> | |

| 対策 | <p>●外部に設ける壁体・独立柱の化粧面裏側にも外壁と同様の通気層を確保し除湿処理を行う。</p> <p>●入込式ポーチ天井の懐空間にも除湿換気措置を確保する。</p> <div data-bbox="352 1240 825 1590"> </div> <p>◀玄関ポーチ袖壁の通気措置例。</p> | |

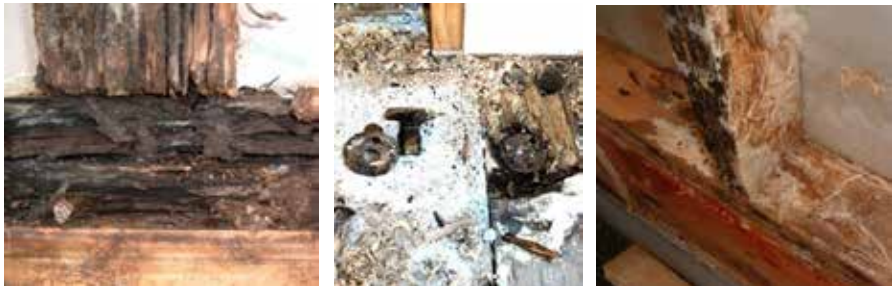
| 劣化事象 | <p>○日本産地下シロアリの木部食害は、木口木理面から摂食が始まる。見え掛り面の食痕が少ない為発見が遅れ、木材の深々部まで重度の侵食をうけ易い。</p> <div style="display: flex; justify-content: space-around;"> </div> <p>軸組(胴差桁：米松材)の食害は側面からは分り難い。継手木口面からの摂食状態が明瞭。</p> <div style="display: flex; justify-content: space-around;"> </div> <p>杵組壁工法の構造木部の食害。 側根太の合せ部分から侵蝕。 壁の下杵材の摂食状況。</p> | |

| | <p><b>柱と軒桁の仕口部から侵食。 軒裏まで遡上した白蟻が蟻道を軒桁と垂木に生成している。</b></p> <p>○木部の湿潤による腐朽菌の蔭酸によりアンカーボルトや太め釘(CN)も腐蝕劣化した。</p> <p><b>留付釘・座彫座金アンカーも蔭酸化により腐蝕している。 壁体中空部に腐朽菌糸が蔓延している。</b></p> <p>○結露・カビ菌による合板の剥離劣化。</p> <p><b>耐力壁合板の湿潤とカビに因る剥離。 腐朽した根太が釘を腐蝕させ錆が木部を劣化させている。</b></p> |

| 対策 | <ul style="list-style-type: none"> <li>●主要構造部材にはすべて含水率18%以下の乾燥処理材を使用する。</li> <li>●主要構造部材には耐久性の高いD1材を優先的に選択する。</li> <li>●梁・桁等の横架材にはD1材に相当する母材を使った集成材若しくは積層材が望ましい。</li> <li>●構造木部の乾燥を長期維持する為湿潤し易い環境状況を排除する。(遮湿と除湿通気の確保)</li> <li>●木部切削・穿孔・座彫等木口に防蟻措置(防蟻薬剤・接着剤・硬質樹脂 epoxy 等)を塗布する。</li> <li>●構造金物に防露に有効な断熱措置を施す。(特にアンカーボルト・HD 金物等)</li> </ul> |

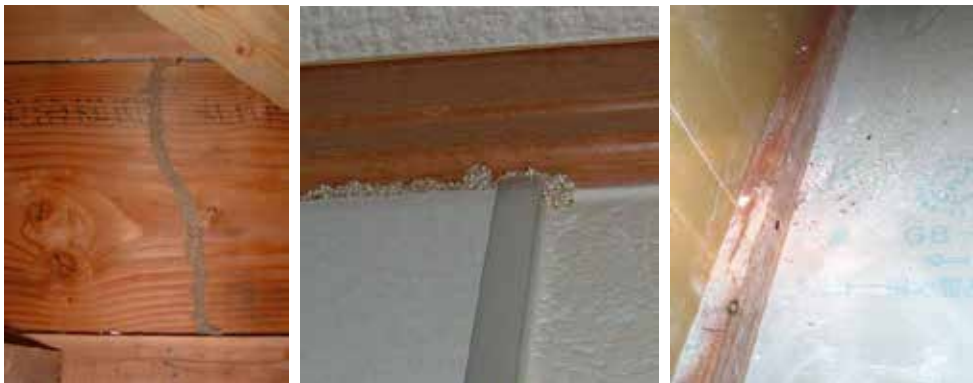
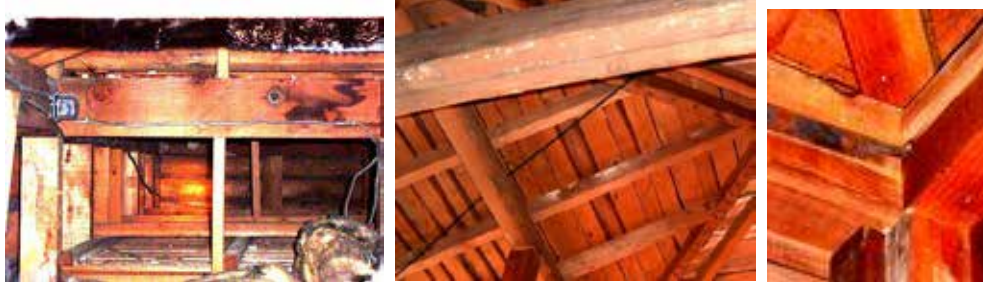
| 劣化原因 | ■軒裏換気材の換気穴(防虫網無し)から翅蟻が飛来侵入した。<br>■瓦屋根の重ね・雀口・面戸等の隙間から侵入し、野地板の継手部等から小屋裏に侵入した。<br>■小屋裏換気に斑があり、輪道気流に因る湿気溜りが局部的な水蒸気の溜り空間をつくった。<br>■屋根に太陽光パネルを設置した。<br>■瓦の掛け桟止め付釘が野地板を貫通し小屋裏空間に露出していた。 | |
| 劣化事象 | <p>○小屋裏に侵入した翅蟻が降下蟻道を生成する為に米松桁を摂食した。</p> <p><b>小屋の軒桁を遡行する蟻道痕と直下の天井廻縁の蟻道痕。 小屋裏天井に侵入した翅蟻痕。</b></p> <p>○寄棟屋根の小屋裏換気の不順により屋根裏に水蒸気のこもり部分が常態化していた為木部の湿潤に因りカビが蔓延・金物にも腐蝕が進行した。</p> <p>○屋根面の太陽光パネルによる日陰面と日射面の境の野地裏・軒桁が結露した。</p> <p><b>小屋の陸梁に水濡れの染み、垂木・小屋桁にカビが蔓延。 羽子板金物に腐食が進行(柱頭にカビ)</b></p> <p>○天井に置き敷きされた繊維系断熱材に隙間があり、断熱気密の不順により冬期間に小屋裏で繰返し結露が発生した。その結果木部の腐朽・カビの繁殖・金物腐蝕が併発していた。</p> | |

| 対策 | ●翅蟻の個体サイズを検証確認しておく。(翅蟻は兵蟻や食蟻よりも体寸が大きい)<br>●小屋裏換気孔を軒裏全周に均等に配し換気気流の澁み域を作らないよう注意が必要。(軒裏 | |

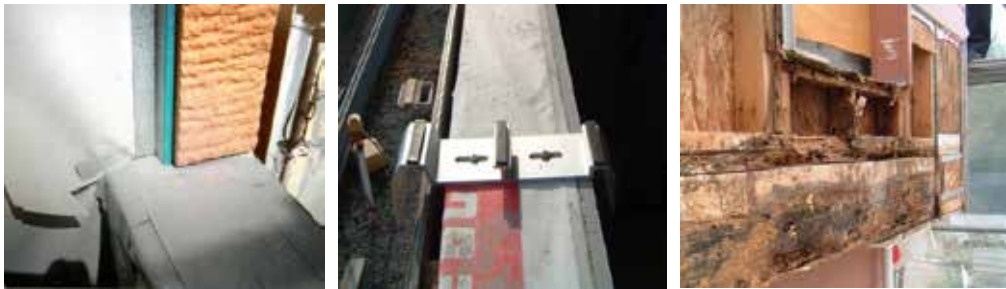
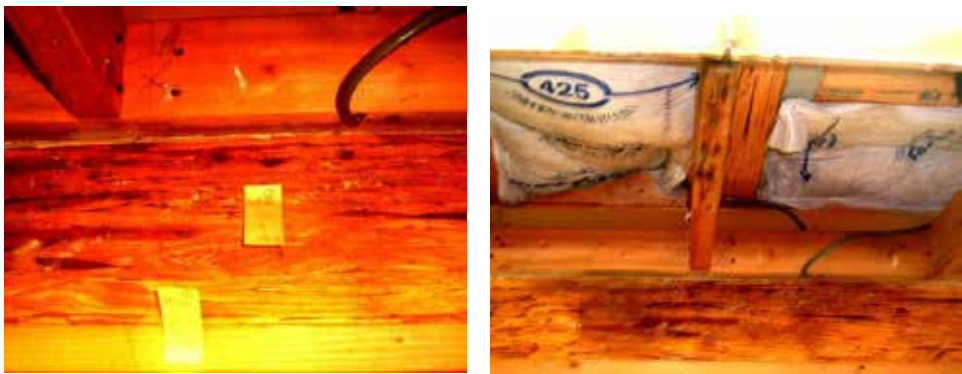
| 劣化原因 | <p>■腰壁の内側通気層下端の押え不備に加え外装側・内側の通気層上端が閉塞されていた。</p> <p>■腰壁と建屋の取合い部分の入り隅三次面の防水処置が不十分で漏水を招いた。</p> <p>■床面防水下地の入隅・コーナーが直角に納めら熱収縮・膨張により破断していた。</p> <p>■排水ドレーンの縁部が防水層仕上げ面より突出し防水層の熱膨張により剥離していた。</p> |

| | <p>■床面防水層の立上り上端のシーリングが三面接着状態でプライマーの効果がバックアップ面で強すぎた為下線側が剥離していた。</p> <p>■笠木天端の透湿シートの重ね上に弾性防水テープの押えが施されていなかった。(笠木取付用の金具の固定接合具が透湿シートに直接打込まれ漏水の原因となった。)</p> <p>■床裏空間(懐)の換気処置がされておらず水蒸気の排湿不足による結露を起した。</p> |
| 劣化事象 | <p>○建屋と腰壁の取合い部の防水下地納めに不具合があり漏水事故につながった。</p> <p>○腰壁の通気層上部の気流抜けスリットが防水テープで閉塞され結露・腐朽に至った。</p> <div data-bbox="352 600 1362 887"> </div> <p><b>防水テープが通気層上部を閉塞。防風層に金具を直止め。結露と漏水により木部が腐朽。</b></p> <p>○床裏空間の通気排湿措置が施されておらず空間結露が生じ木部湿潤腐朽に至った。</p> <div data-bbox="352 987 1318 1359"> </div> <p><b>バルコニー床裏空間(懐)の結露腐朽を発症。懐空間の水蒸気飽和が断熱材と木部を湿潤させた。</b></p> |

| 対策 | <ul style="list-style-type: none"> <li>●腰立上り壁の外装・内張りに通気層を設け、その上端を開放する。</li> <li>●腰壁と建屋の取合い部分の防風層を破らない事。入り隅三次面の防水処置を確実に行う。</li> <li>●床面防水下地の入隅・コーナーには瓶摺り(45度見附 30mm以上)を施す事。</li> <li>●排水ドレーンの縁部は防水層仕上げ面より突出させない事。</li> <li>●床面防水層の立上り上端はシーリング充填納まりとし、下地のプライマー処理と底面のボンドブレイカー処置を施しシーリング材が3面接着とならないよう慎重に施工する事。</li> <li>●笠木天端の躯体部分には下地シートの上から弾性防水テープ押えを施す事。(笠木取付用の金具の固定接合具からの漏水に備える事。)</li> </ul> |

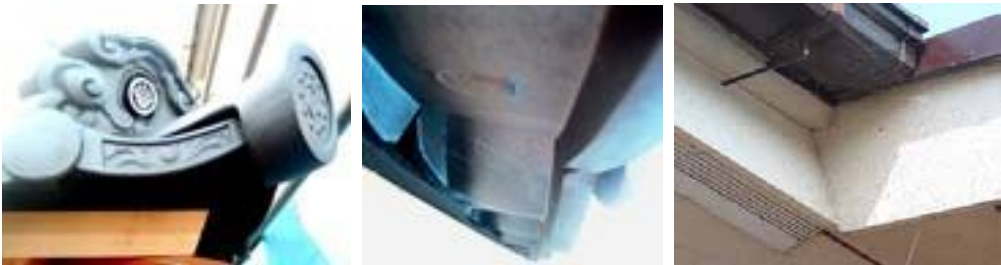
| 劣化原因 | <p>■屋根軒先瓦の雀口・面戸部及び軒裏換気部材の取付部に残されていた隙間から翅蟻が侵入。</p> <p>軒先瓦の裏面と広小舞板(ルーフィング仕舞)の間に空隙。軒天換気材と軒先板金の裏に隙間が。</p> | |

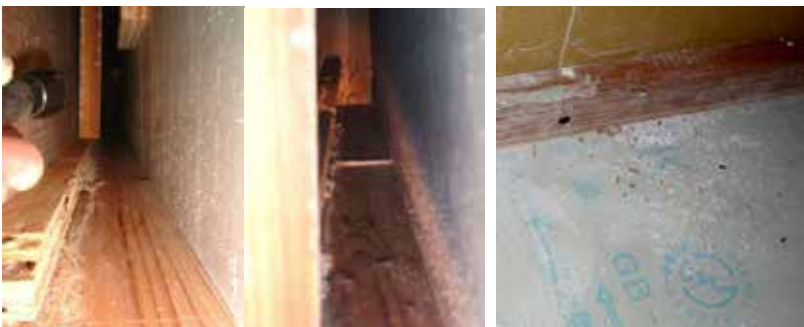
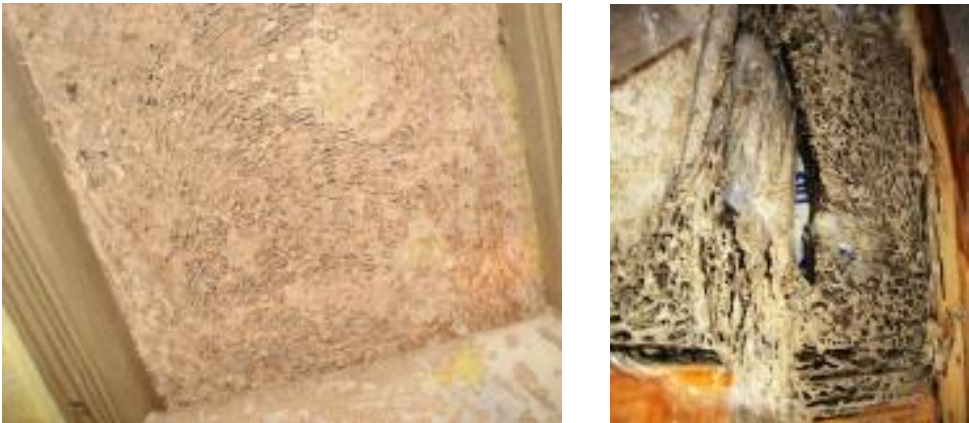
| 劣化事象 | <p>○軒先から翅蟻が柱を伝って降下し、地中に創巣する為に床下まで移動する過程で構造木部を侵食し蟻道を生成する。（本格的な摂食行動は創巣を終えてから始まる。）</p> <p>侵入した蟻の落翅</p> <p>小屋裏に侵入した翅蟻が柱を伝って降下した生成蟻道の痕跡。（下からの見上げ）</p> <p>※地中に到達できない場合などは床裏の空隙部や壁の中空部に創巣する事も見られる。</p> <p>床板と繊維系断熱材の空隙部(根太の間)に生成された蟻巣。壁体中空部に生成された蟻巣。</p> | |

| 対策 | <p>●瓦葺き屋根の軒先の雀口(かわら座)の納めには隙間なく無収縮モルタル・漆喰等で塞ぐ。</p> <p>●軒天井や外壁上部の換気孔には防虫網(2mm目メッシュ)等で翅蟻の侵入を防ぐ措置をする。</p> | |

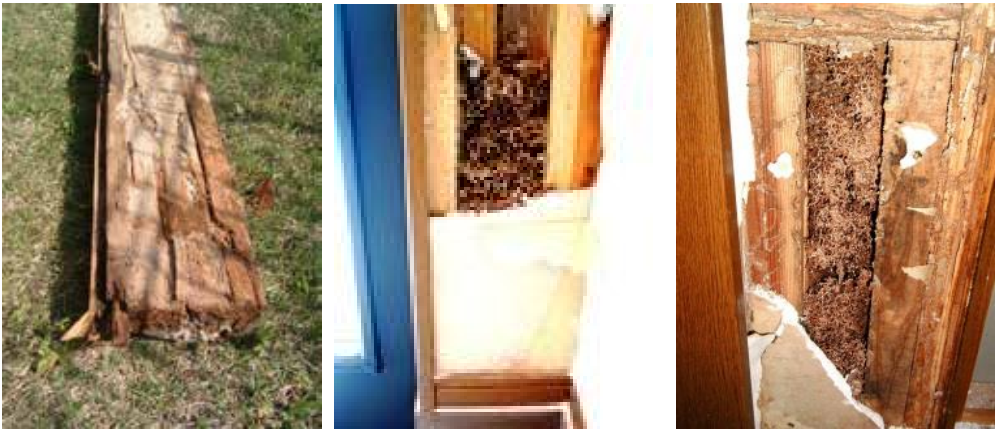
| 劣化事象 | <p>○後打ちされたポーチ踏込土間のコンクリート剥離により土間に接している化粧付枠（心材はホワイトウッド集成材仕様）の下端木口から侵食遡上した。</p> <p>○断熱材の充填を怠った玄関袖壁の中空部にイエシロアリが中継蟻巣を生成し、上部構造木部（米松桁材）にまで遡上食害を起した。</p> <p><b>玄関付枠下端木口からの食害痕。 玄関付枠に接する袖壁中空部に生成された中継蟻巣の状態。</b></p> | |

| 対策 | <p>●付枠を吸水性の低い質密度のある低発泡樹脂製の枠材等に替える。</p> <p>●土間の立上り幅木（圧着貼りされたタイル・石材等）を優先し建枠材を土間まで下げない。</p> <p>◀玄関付枠の改善例</p> <p>◀勝手口付枠の改善例</p> <p>●付枠の下端木口に樹脂板や非鉄金属板などを当て、土間面と枠材木口を絶縁する。</p> | |

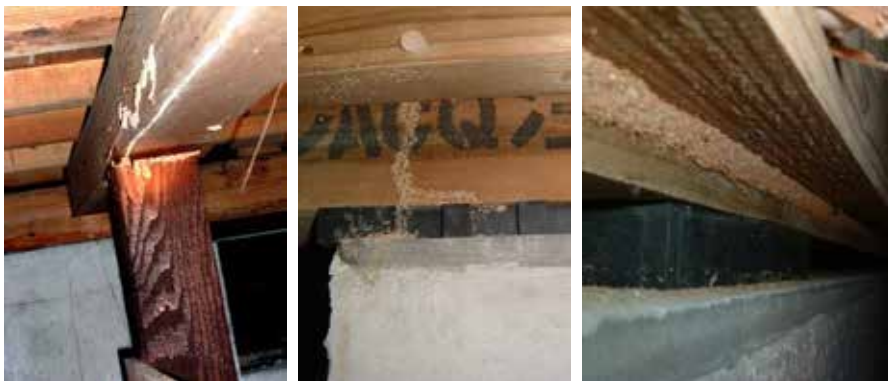
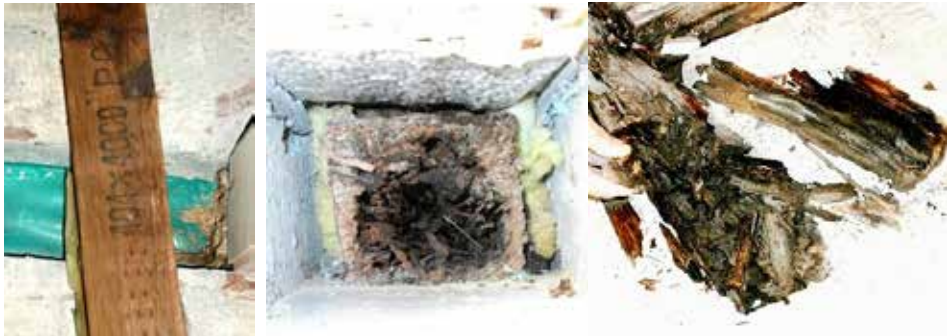
| 劣化事象 | <p>○保存処理された木材を切削加工した木口の薬剤処理を怠ったため、処理剤の側面を遡行し木口部に辿り着いたシロアリの食害を受けた。(蟻害による木部の劣化の殆どは木口から侵食がはじまっている。)</p> <p>※薬剤によるシロアリの忌避効果は期待できない事実が施工者に周知徹底されていない。</p> <div data-bbox="352 792 1244 1171"> </div> <p style="text-align: right;">蟻道痕</p> <p>保存処理木の侵食蟻道。 保存処理土台の表面を遡行する生成蟻道痕。</p> <div data-bbox="352 1227 1303 1561"> </div> <p>保存処理された土台の木口もヤマトシロアリと腐朽菌に侵蝕され、軟腐朽に至った部分もあった。</p> | |

| 対策 | <p>●保存処理された木材であっても乾燥状態を維持し続ける措置が必須。</p> <p>●木材木口の防腐・防蟻処置は必ず徹底する。</p> <p>●床下の換気気流の不全を原因から是正する。</p> | |

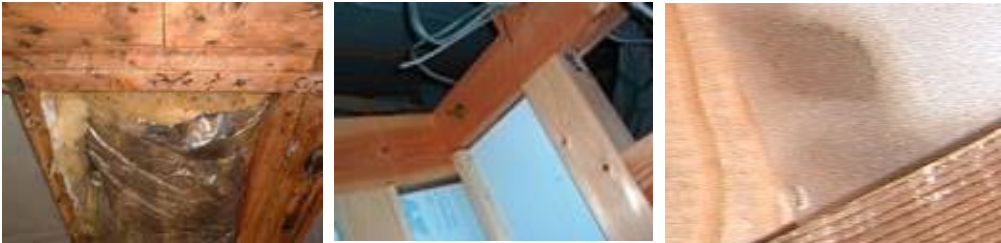
| | <p>防湿袋が破れ繊維が湿潤垂れ。放置された発泡断熱材の隙間。湿潤しカビが発生した弾性発泡材。</p> <p>発泡断熱材の蟻害。断熱材の中に生成された蟻道。同左。</p> | |

| 対策 | 樹脂系発泡断熱材は吸水性が低い反面、結露し易いことから熱橋・木部への劣化リスクを高める事を現場作業員に周知徹底する事。<br>繊維系の防湿袋の破れや弾性のない発泡断熱材などは施工納め時の隙間をシーリング・発泡充填剤などで断熱層の隙を塞ぐ。<br>成型品としての扱い易さ・加工性の良さを含め使用目的に照らした適選適材適所バランスを良 | |

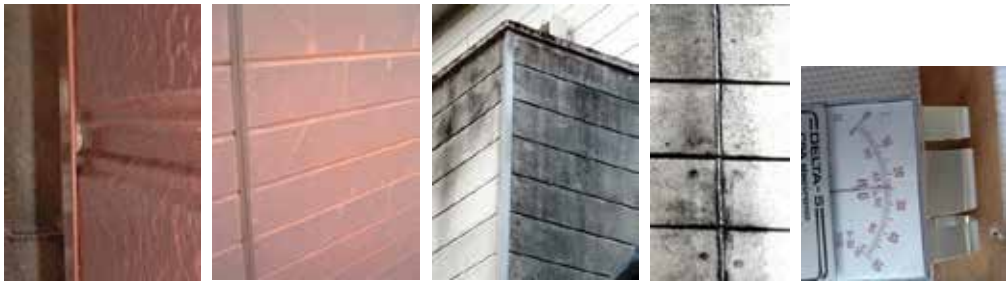
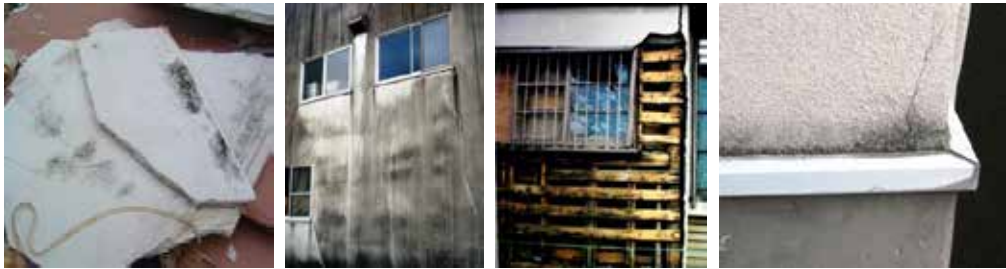
| 劣化事象 | <p>○H型ジョイナーの止水不順により外装下地に浸水。(カビ・腐朽菌の繁殖蔓延)</p> <div data-bbox="352 943 1362 1223"> </div> <p>ジョイナーの裏地が見える。仕上げ面に罅割れ。カビと腐朽が蔓延。 下地の含水率は23%以上。</p> <div data-bbox="352 1285 1362 1552"> </div> <p>サイディング裏面にカビ。 下地が腐朽し全面劣化・木摺を残し剥落。 中間水切り部に湿潤腐朽。</p> <p>○シーリング部の剥離により漏水。</p> <p>○防水不具合に因り下地材が湿潤。</p> <p>○左官仕上げ材が剥落。</p> <p>○外装仕上げ材の不透湿性により下地木部が湿潤し腐朽劣化。</p> <p>○外壁の中間水切り材の取付けと形状の不具合に因り漏水し下地木部が湿潤。</p> <p>○雨樋の取付け金物からの伝水浸水により構造木部が湿潤劣化。</p> | |

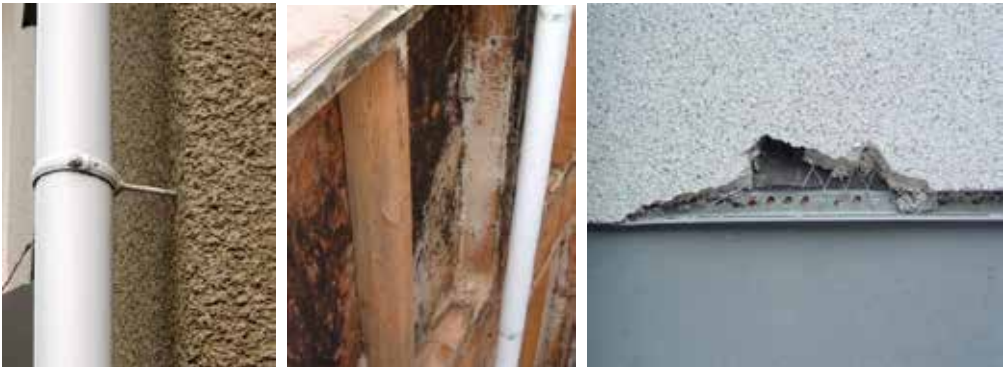
| | <p>樋控金物の逆勾配: 浸水の原因となり木部腐朽を起す。 下端定木不良と平ラスが剥離の原因に。</p> <p>左官材の罅割れ浸水により水切り処理されていない土台が腐朽劣化。 ラスごと剥離し木部劣化。</p> |
