**木造長期優良住宅の総合的検証委員会
耐久性分科会
平成24年度成果報告集**

平成25年3月

公益社団法人日本木材保存協会

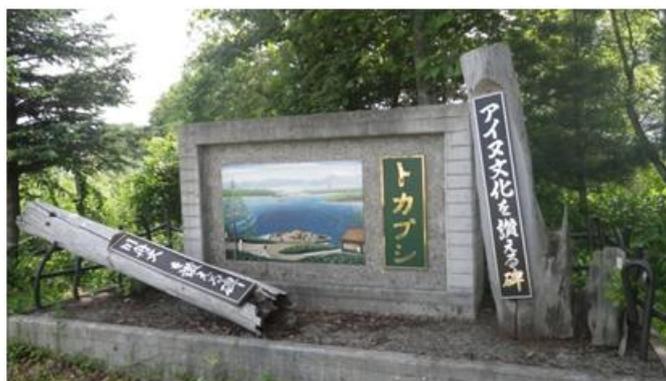
写真1 案内板のアリ害

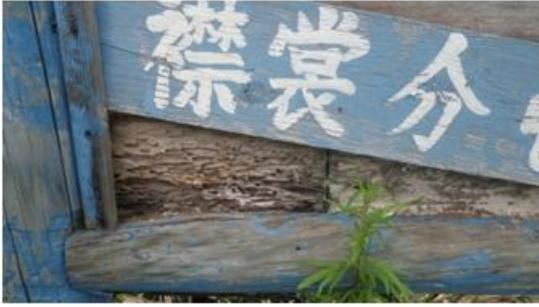
写真2 音和の森公園 案内板の劣化

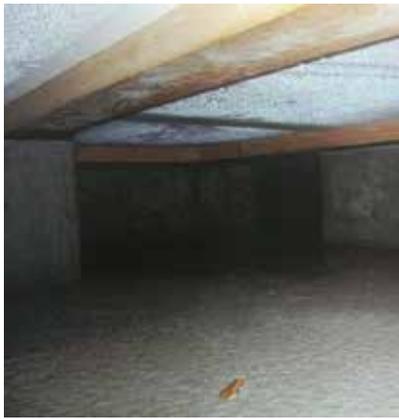
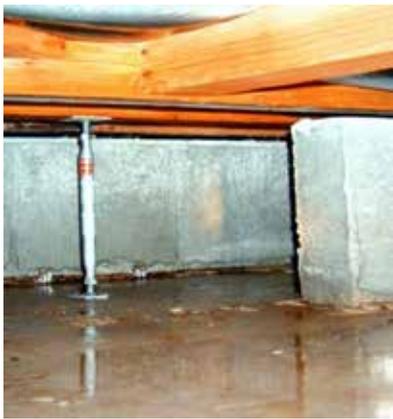
| 劣化事例 | No. 1 - 01 | No. 1 - 02 | |

| | 地下湧水で土間が冷却し床裏に結露が発生。 | | ベタ基礎の外周打継から浸水を起した事例。 |

【解説】※、建物直下に地下水が湧出すると、床下土間コンクリートを湿潤状態にし、放射冷却による床下空間の水蒸気飽和現象を誘発し、結露により床組木部を長期に亘り湿潤状態におく可能性がある。

| <p>制御対策</p> | <p>■地盤面が湿潤し易い場合は、地盤調査に合わせて敷地の常水位や出水状態の調査を行う事。</p> <p>■基礎工事に先立ち地盤表層を改良し又は余盛措置を施す。</p> <p>■湧水や出水を集水、排水する為の地中暗渠等を敷地内に溝状に敷設する。</p> <p>■傾斜地や段型造成の場合、宅地内水上側の敷地境界線に接している法面や擁壁の直近に、宅地側への出水や湧水に対する集水・排水処理措置が必要。</p> <p>①トレンチを掘り出水量と湧水深さを確認し掘削底部を決める。</p> <p>②砂利層と砂利を仕込んだ有孔排水管を敷設する。</p> <p>③有孔管を最寄排水路（又はピット）に接続する。</p> <p>※敷地の広さに余裕があれば湧泉井戸を設ける。（出水監視用・中水に利用できる。）</p> <div style="display: flex; justify-content: space-around;"> </div> <p>排水暗渠を敷設し建物直下への湧水を防ぐ。 左図の湧水排水施設の敷設事例。(井戸併設)</p> <p>■建物の外周が法面や擁壁に面して配置される状況では、法面から降雨時等に土砂崩落により宅地地盤に土砂堆積が生じない措置を講じる。</p> <p>①法面尻に花壇・伊達堤等による土留め柵を設ける。</p> <p>■宅地を擁壁等で形質変更する場合は、擁壁の水抜き措置が機能する事を散水試験等で事前に確かめる事。</p> | |

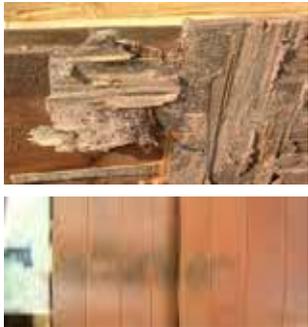
| 劣化事例 | No. 1 - 03(No.01の床板) | No. 1 - 04 | No. 1 - 05 |

| | 床仕上材の変色と剥離状態。 | ベタ基礎外周部の打継部からの浸水状態。 | 床組大引きの下面に発生したカビの状態。 |

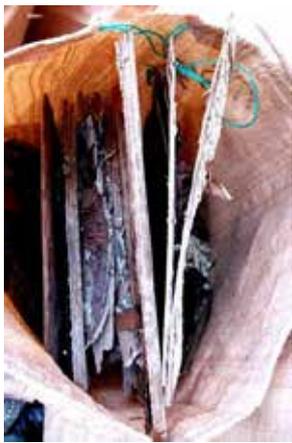
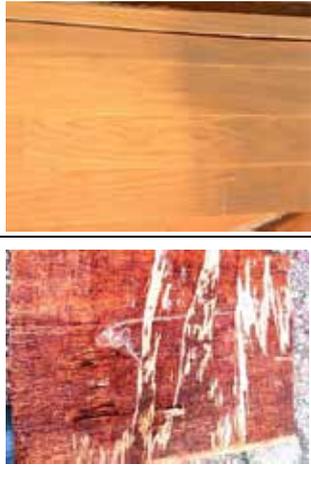
| 劣化事例 | No. 2 - 04 | No. 2 - 05(No.2-02の床仕上材) | No. 2 - 06 | |

| | 床板合板と床仕上材が剥離。 | 床仕上材が湿潤して剥離。 | ※床下点検口の補強枠(木製)と断熱枠(発泡断熱材)との間に発生した結露水を補強枠が一方的に吸水しシミ痕となって残された。 | |

| 制御対策 | <p>■基礎外面等の外部養生材を使用する場合はスリット換気孔を塞がない事。</p> <p>■工事中の床養生材や外壁防水シート、足場シートなどを足元まで垂下げる場合は建物脚部外周の換気を阻害しないように注意する事。</p> <p>■ベタ基礎+床板直張り方式等一階床をプラットフォームとして施工する場合。</p> <p>①工事中は排湿措置として床面の一部(床板や床下点検口等)を開放し換気を助成する事。</p> <p>②厳寒期の屋内作業中は内外の温度差に配慮して適切に換気措置を講じる。</p> <p>※床板直張りとする場合、床裏の断熱材と床板の間に侵入した湿気が結露水として残留し易くなる為、断熱材に透湿性を有する繊維系断熱材を使用するなど、床下空間に働く換気気</p> | | |

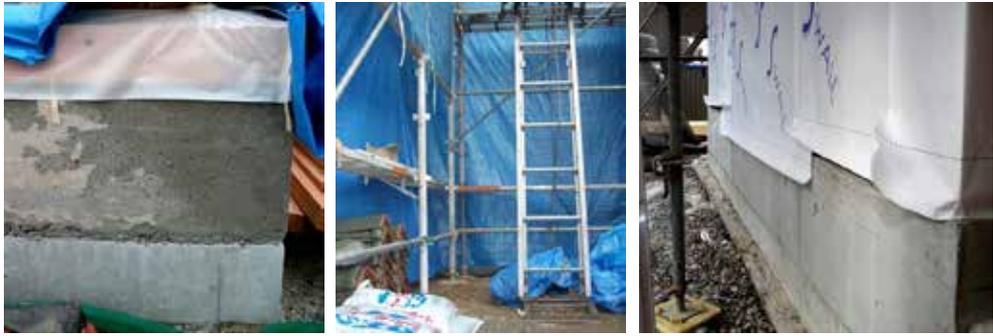
| 劣化原因 | <p>■ベタ基礎施工後の短期間に床断熱材の仕込みと板直張りを施工。基礎外周の換気スリットに被せた為床下換気が閉塞された為、土間コンクリートから放出された水蒸気の換気除湿が阻害され床下空間が水蒸気飽和状態となった。</p> <p>■飽和状態となった床下空間の水蒸気が床板と床断熱材の隙間に侵入し結露状態で長期滞留し、床板合板や化粧フロア材を浸潤させた為、カビ・腐朽菌が蔓延する原因となった。</p> <p>■土台水切りに先行して透湿防風シートを張り付けた際、その下端が基礎天端の換気孔に被さり、換気除湿の妨げとなり床下空間に水蒸気飽和をもたらせた。</p> <p>■木工事に於いて通気工法用の防風透湿シート張りまでの間、防雨用の養生材を外周耐力壁合板に張り合した際に床下換気孔を塞いだ為、床下の除湿が妨げられ結露が発生した。</p> | | |
| | <p>床養生材が換気孔を閉塞。 防水用養生シートが外気を遮断。透湿防風シートが換気孔を閉塞。</p> | | |

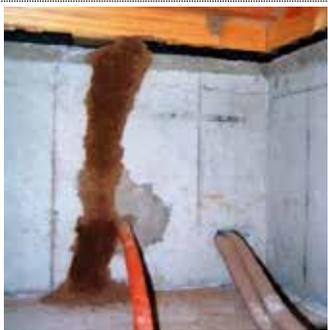
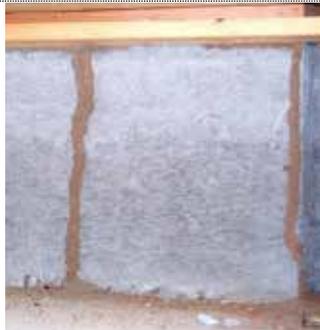
| 劣化事例 | No.3 - 01 | No.3 - 02 | No.3 - 03 | |

| | 打継の貫通孔からの侵入蟻道 | 水抜き穴からの侵入蟻道 | 玄関框下の基礎打継から侵入 | |

| <p>制御対策</p> | <p>■ベタ基礎打継部にセパレーターを使わず、半セパ金物と止水板を打込み貫通孔を無くす。</p> <p>①土間(底盤)コンクリート打設の堰型枠に高さ 75 cm の外型枠を使用する。(留意事項図参照)</p> <p>②外型枠は立上りコンクリートの打設完了まで残置使用する。</p> <p>③外周基礎の内型枠の土間天端に使用するセパレーター金物には、半セパ金物を設置する。</p> <p>※全幅型枠金物や水抜は施さない。(止むを得ず使用する際は施工後に空隙を充填処理する。)</p> <p>④外周の土間と立上りの打継部に止水材を打込み、シロアリの遡行や浸水を防御する。</p> <p>⑤外周の土間と立上り打継部の外側を低くした段型打継とし、シロアリの遡行や雨水の浸水を防御する。</p> <p>■外周基礎の化粧モルタルは全て基準地盤面以下まで塗り下げる。(土砂が被る場合も同じ。)</p> <p>■外周基礎に接して設ける犬走りやポーチ土間などは差筋を施すか切離し絶縁する。</p> <p>■基礎天端より高くポーチ土間を設置する場合は基礎外周部との間に止水・防蟻に有効な措置を講じる事。</p> <div style="display: flex; justify-content: space-around; align-items: center;"> </div> <p>踏み台設置は基礎外面との間に隙間(10 cm以上)を設ける。 玄関ポーチに遮断溝を設ける。</p> <p>※、建物基礎に接する無筋コンクリートによる勝手口踏み台や給湯機台基礎・土間ポーチ等は基礎から 10 cm 以上隔離又は建物基礎と剥離を防ぐ為に差筋等により一体化する事。</p> | |

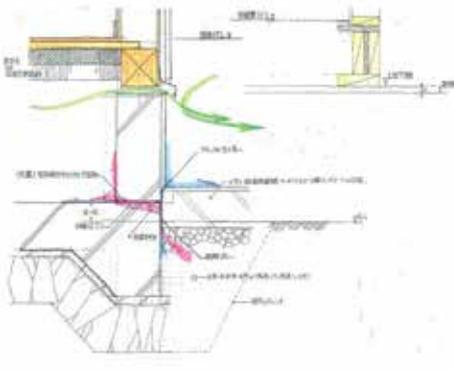
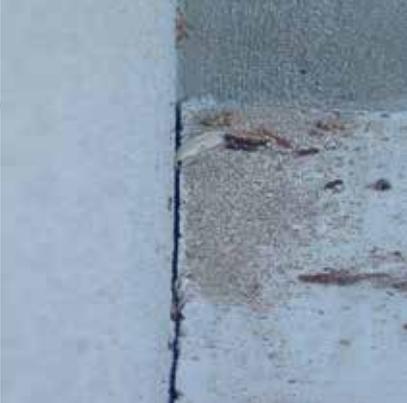
| <p>劣化原因</p> | <p>■ベタ基礎外周の打継部分からの浸水・シロアリの遡行は以下のような状態が起因していた。</p> <p>①外周ベタ基礎の打放し打継部に玄関ポーチ等の嵩上土砂を被せていた。</p> <p>②打放し状態の外周ベタ基礎に接し無筋の土間コンクリートを打設した。</p> <p>③基礎外周に接して地盤面が土砂堆積により打継部分より高くなっていた。</p> <p>■外周基礎高さ基準(GL+400 mm)を確認し、高さ不足の場合は鋤取り整地等を行う事。</p> <div style="display: flex; justify-content: space-around; align-items: center;"> </div> <p style="text-align: right; margin-right: 50px;">◀土間剥離</p> <p>立上り打継部からの浸水・白蟻侵入概略図。 外周基礎に接する差筋無し土間は剥離し易い。</p> <div style="display: flex; justify-content: space-around;"> </div> <p>ベタ基礎外周打継部分の状態。 水抜き穴と打ち込まれたセパレーター金物の打設状態。</p> | |

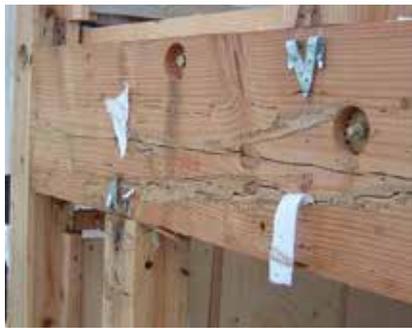
| 劣化事例 | No. 4 - 01 | No. 4 - 02 | No. 4 - 03 |

| | 軸組胴差桁の座彫穴からの食害状況。 | 左の胴差桁の食害状態。 | 胴差桁の継手から食害。 |

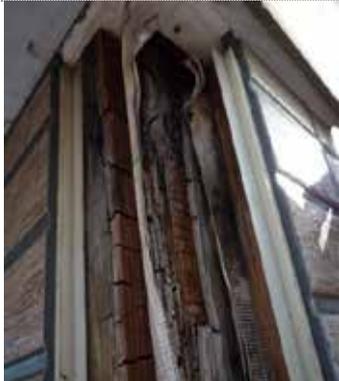
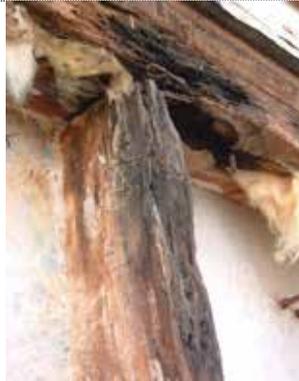
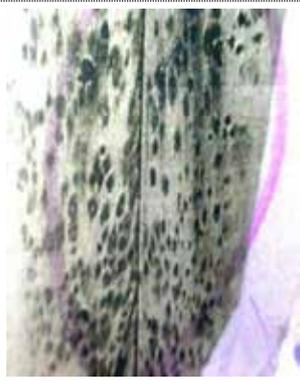
| 劣化事例 | No.6 - 01 | No.6 - 02 | No.6 - 03 | |

| | 通気層の閉塞で結露し腐朽。 | 壁体内結露で木部が腐朽 | 耐力壁合板に黒カビが蔓延 | |
| 劣化原因 | <p>■通気層上部が遮蔽され気流溜りによる慢性化した結露により木部(通し柱)が腐朽した。</p> <p>■内装材下地張りの気密シートに結露が繰り返して発生し壁体内で木部を腐朽させた。</p> <p>■防風透湿シート下端押えの不備により外気がシートの壁体側に侵入し結露を生じさせた。</p> | | | |

| <p>制御対策</p> | <p>■防風透湿シートの下端は防水テープ等で隙間無く確実に押える。</p> <p>※、市販品のシート重ね部分に両面接着テープを備えた土台水切り等の仕様も有効である。</p> <p>■通気層上部の気流抜け(軒裏又は外部若しくは小屋裏に連通)を確実に確保する。</p> <p>※切妻等の建物の妻側壁通気層上部の気流抜け、陸屋根小屋裏の換気の確保に注意。</p> | |

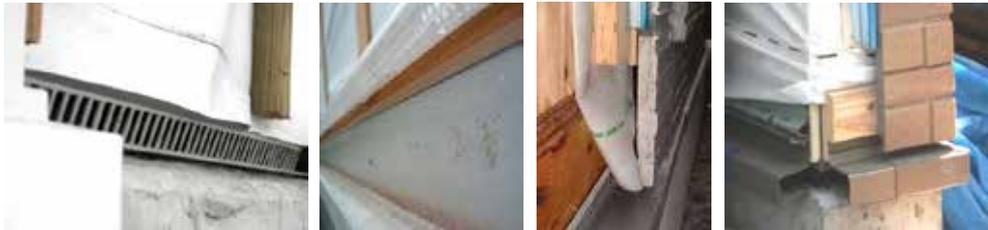
| | <p>シート下端の押え不備の状態。水切りへのシート押え不備の施工事例。工程手順の不具合</p> <p>※壁体内通気構法の目的と機能の認知不足と工程手順の齟齬に因る施工不具合が生じた。</p> | | | |

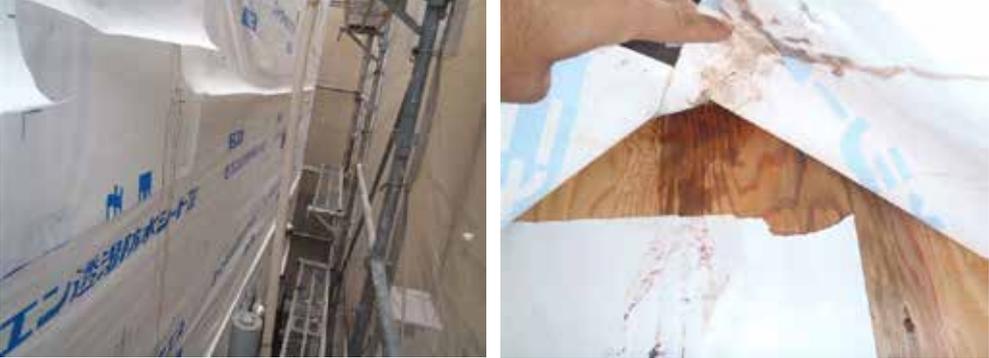
| | <p>通気層の防風シート重ね継手の押え不備と通気胴縁取付部の撥水性失効に因る浸透湿潤事例。</p> <p>■外壁内通気層に漏水した水が木製通気胴縁に押えられている部分の防風透湿シート裏面へ浸潤し耐力壁合板を湿潤させた。</p> | |

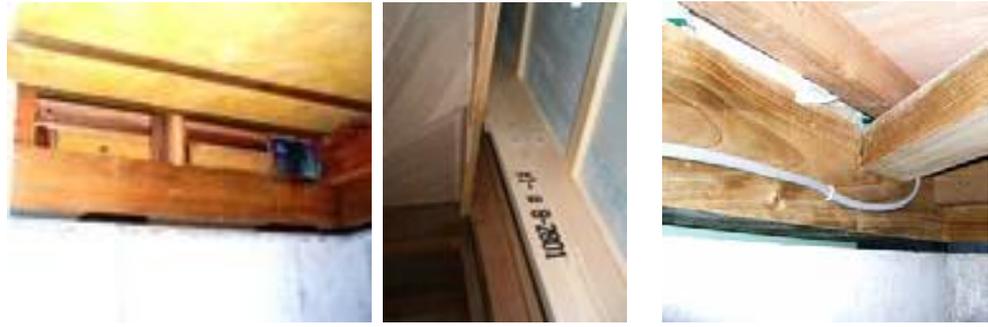
| 劣化原因 | <p>■間仕切壁の下部・階段裏側の空間に気流抜けの隙間が残されていた。</p> <p>■浴室 UB 収納区画の間仕切壁上部の湿気抜けを防ぐ気流止めが施されていないかった。</p> <p>■和室の造作工事(銘木加工が絡むトコの間周り等)は、床の断熱材や床板の施工を後工程とした事から、気流止め処理を怠っていたため床下からの湿気の抜けが生じていた。</p> | | | |

間仕切壁下部の湿気抜け。階段下空間の湿気抜け。外壁下の断熱材押え不備で湿気抜けが。

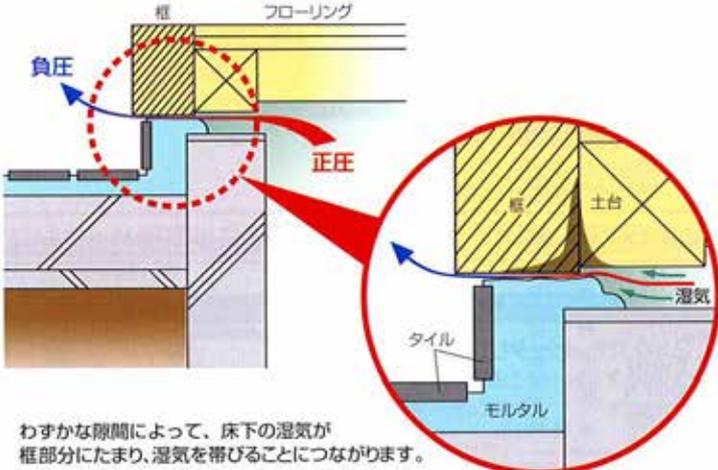
| 劣化原因 | <p>■シックハウス対策として室内24時間機械換気設備で共用部が負圧空間になっていた。</p> <p>■立上りコンクリート天端と木部(框・土台)の界接部が遮湿シートのみで絶縁されていた。</p> <p>■バリアフリー化により嵩上された土間と上り框(F L面)の段差が少なくなり、土間下に埋設された土台の含水率が高まりシロアリの食害を受けた。</p> <p>■室内の機械換気により、常に室内側が負圧状態となり外気や床下空気が玄関框下の界接部から屋内側に吸引され、外気や床下空気に含まれる水蒸気がフィルター現象により框下の木部とコンクリート等の基礎との界接部に結露として残され腐朽していた。</p> <p>■框下の土台が継続的に湿潤を繰り返し木部の劣化リスクを高めた。</p> <p>シックハウス対策として設備された24時間機械換気が共用部分にも常時稼働していた事で、床下空間から玄関ホールへの漏気による湿潤が框部の木部に生じ、蟻害や腐朽を誘因する原因となっていた。</p> |
| <p>わずかな隙間によって、床下の湿気が 框部分にたまり、湿気を帯びることにつながります。</p> | |

| 規則基準 | 設計 | 施工 |
|---|---|---|
| 制御対策 | <p>■ 玄関踏込土間と外部ポーチ土間の隔離遮断。土間コンクリートを基礎と配筋一体化させる。</p> <p>玄関建具下は遮断する事</p> <p>■ 玄関扉下に気密性・耐圧性に優れたパッキンを敷設する。</p> <p>■ 土台と框を並べる場合は、土間堰板や框下見切り材等を設置し、コンクリートと絶縁する。</p> <p>■ 框とモルタル部分を防水テープで絶縁する。</p> <p>■ 建具下の基礎立上り部とポーチ及び踏込土間は差筋等で剥離しないよう一体化を図る事。</p> <p>※ シロアリの侵入を阻止する為、コンクリートの打継部分の外側にエポキシ樹脂等硬度のあ る材料などで被覆処理を施す。</p> <p>◀土間配筋</p> | |

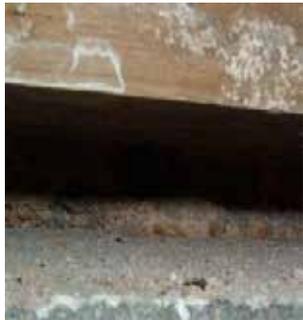
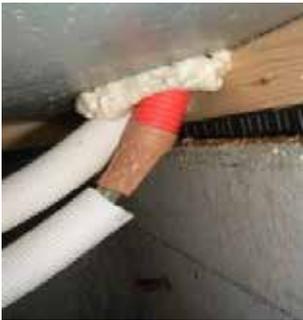
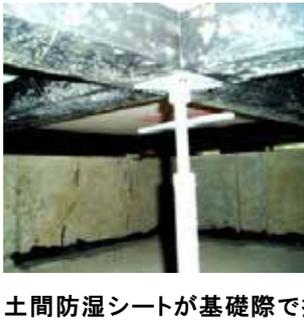
| 劣化事例 | No. 1 0 - 01 | No. 1 0 - 02 | No. 1 0 - 03 | |

| | 基礎天端に凍結・土台に湿潤カビ。 | 断熱材裏面が結露し配管の保温材が湿潤し給水管凍結。 | 土間防湿シートが基礎際で捲れ土壌水分が床下に漏出。保存処理床組木部にカビが発生。 | |
| 劣化原因 | <p>■土間防湿シート押えに無筋モルタルを使用したため収縮クラックが発生し、土間下の地盤の沈降によるシートの重ね部分の剥離により土間下の水分が床下空間に漏出した。</p> <p>■土間防湿シートの基礎際立上り上端、入隅隅部などの押え不具合により土間下の土壌から湿気が漏出し床下空間を水蒸気飽和状態にする原因となった。</p> <p>■コンクリートのアルカリ分と押えテープの粘着剤が反応し接着力失効により、防湿シートが剥離し土壌からの湿気の漏出による床裏断熱材の表面結露と木部湿潤を起こした。</p> <p>■基礎立上り部分への土間防湿シートの押えが不十分で土間下からの湿気が床下空間に漏出し、木部結露と床断熱材の裏面に水滴化し配管の保温材も湿潤させ、配管凍結の誘因となった。</p> | | | |

| <p>制御対策</p> | <p>■防湿シート立上り上端は基礎立上り面にシーリング・テープ等でしっかり止め付ける。</p> <p>◀(支)工事仕様書:参考図 3.4-2 土間防湿シートの端部。</p> <p>■防湿シート押えコンクリートは有筋・差筋等で基礎立上り部と剥離しないよう措置する。</p> <p>■土間防湿シート押えには砂押え等、地面沈降への追従性に適した方法が望ましい。</p> <p>●防湿シートの継手や端部の押えはシリコン系粘着テープ若しくはシーリング剤等にて処置する事。</p> | |

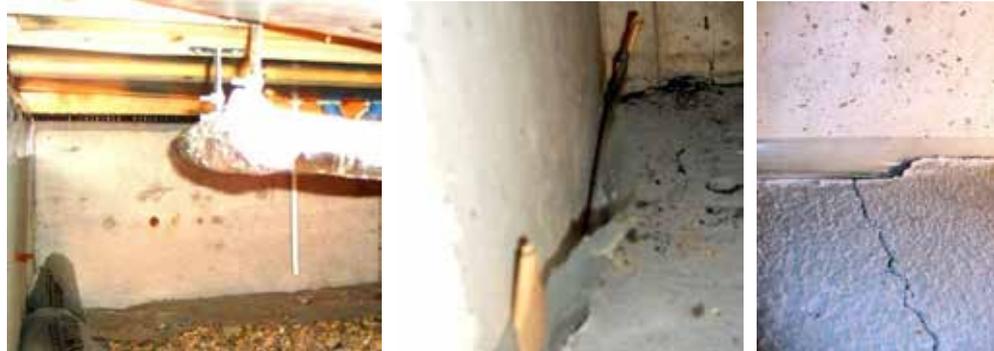
基礎際で捲れた防湿シートの状態。(左:砂利押え、中:コンクリート押え、右:押え土間コンの割れ)

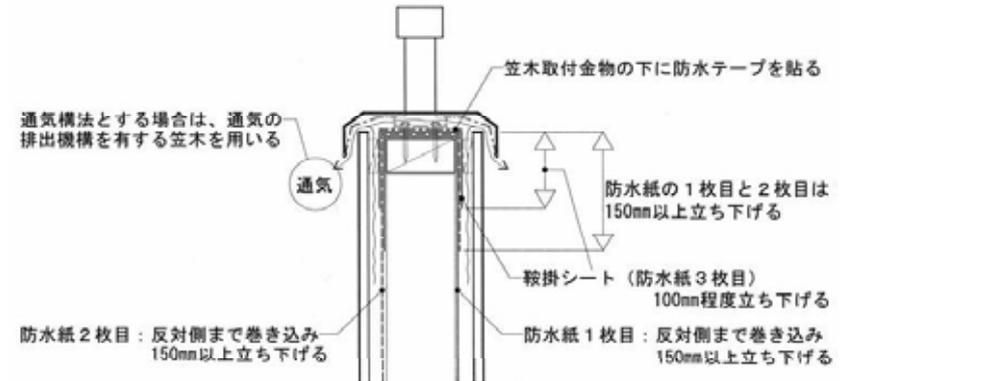
| | <p>防水テープが通気層上部を閉塞。防風透湿シートに金具を直止め。天端防水テープの施工不備。</p> <ul style="list-style-type: none"> ■腰壁天端の鞍掛け防水シートを笠木ホルダー部分のみで天端の全長に被せていなかった。 | | | |

| | <p>※バルコニーの床裏空間の通気除湿の必要性と結露対策に係る技術規準の記述は無い。</p> |

| <p>制御対策</p> | <ul style="list-style-type: none"> ■腰立上り壁の外装・内張りに通気層を設け、その上端を開放する。 ■腰壁と建屋の取合い部分の防風層を破らない事。入り隅三次面の防水処置を確実に行う。 ■床面防水下地の入隅・コーナーには瓶摺り(45度見附 30 mm以上)を施す事。 ■排水ドレインの縁部は防水層仕上げ面より突出させない事。 ■床面防水層の立上り上端はシーリング充填納まりとし、下地のプライマー処理と底面のボンドブレイカー処置を施しシーリング材が3面接着とならないよう慎重に施工する事。 ■笠木天端の躯体部分には下地シートの上から弾性防水テープ押えを施す事。(笠木取付用の金具の固定接合具からの漏水に備える事。) |

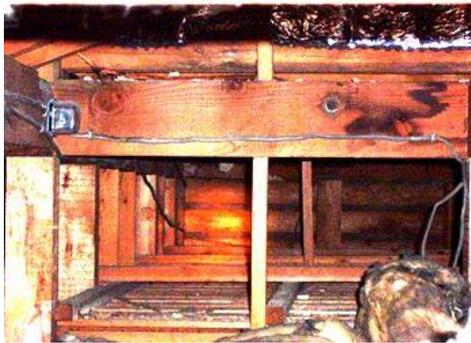
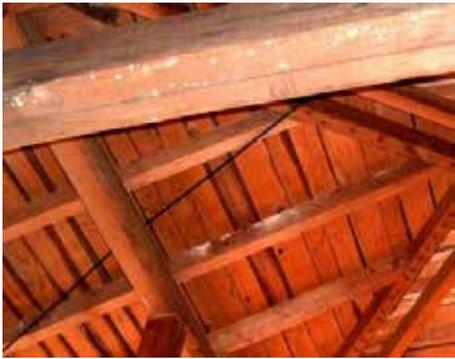
| 劣化事例 | No. 1 3 -01 | No. 1 3 -02 |

| | <p>小屋裏換気不具合に因るカビの発生と腐朽。</p> | <p>換気不具合に因る小屋裏の梁・樑・野地板にカビ</p> |

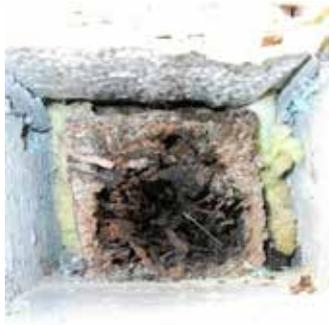
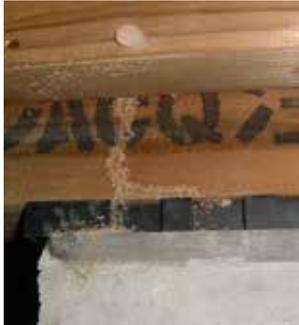
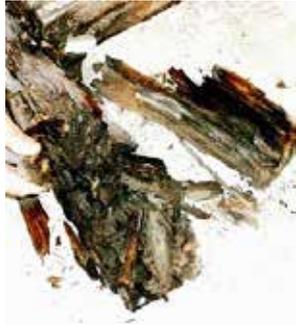
| 劣化事例 | No. 1 4 -01 | No. 1 4 -02 | No. 1 4 -03 | |

| | 土台継手の薬剤による処理を怠った為木口から食害された例。 | 保存処理材もシロアリに対する表面の忌避効果は無い。 | PG スケア材の湿潤状態が長引き腐朽劣化した状態。 | |

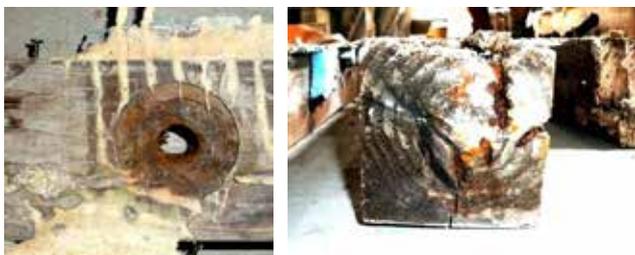
腐朽菌と酸化による木部・金物の劣化。

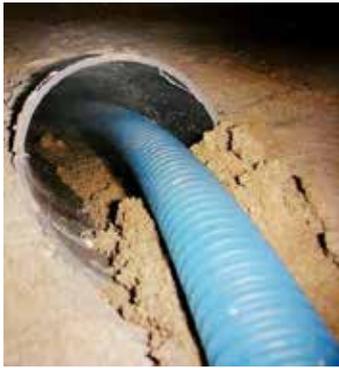
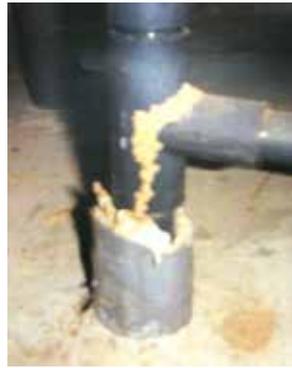
| 劣化事例 | No. 1 5 -01 | No. 1 5 -02 | No. 1 5 -03 | |

| | 設備機器裏側の遡上蟻道。 | 鞘管と配管の隙間から侵入蟻道。 | 配管の保温材を摂食し侵入 | |
| 劣化原因 | <p>■基礎部分のコンクリートに埋め込まれた配管保護材或は更新用の鞘管部・スリーブ貫通部分のシロアリ侵入防止措置が施されておらず地下からの侵入路に利用された。</p> <p>■建物の外壁に接して設置された給湯器・空調室外機（或はその防塵カバー）が外壁脚部の通風を阻害しメンテナンスの障害となっていた為、シロアリの遡行を見逃していた。</p> | | | |

| 制御対策 | <p>■外部に設置する設備機器は基礎外面から 10 cm 以上離し、監視・保守点検が容易にできるよう配慮すると共に通風を確保する。</p> | |

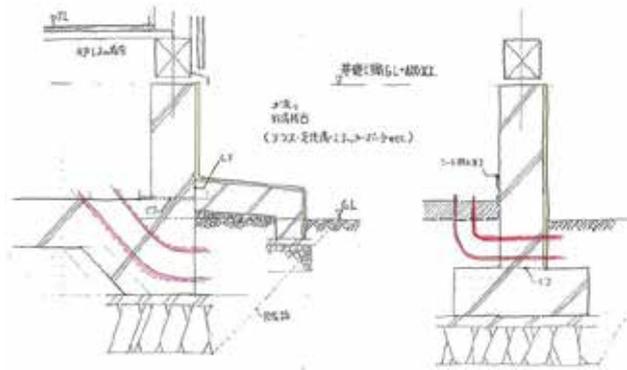
◀赤いラインがシロアリの侵入路に。

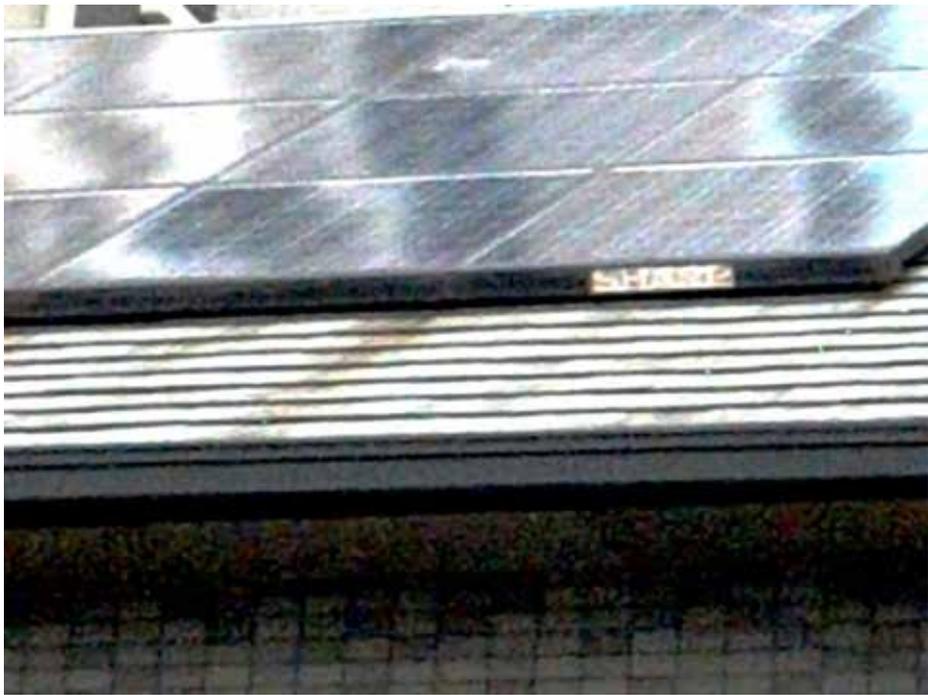
| 劣化事例 | No.16-01 | |

| | <p>※設置された太陽光パネルの下部葺き材に腐食錆が流出したと思われる変色が見られる。 又、軒裏の外壁外装材の上部にも湿潤による変色が集中的に見られる。</p> | |

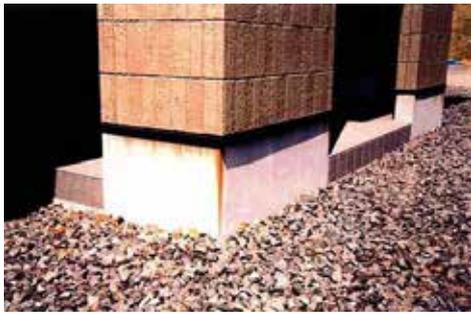
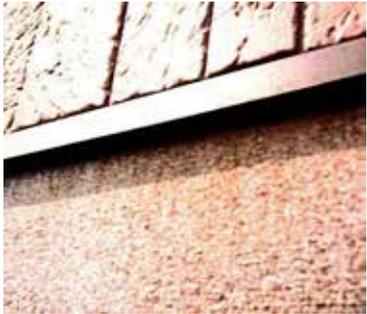
| 劣化事例 | No. 1 7 - 01 | No. 1 7 - 02 |

| | <p>ポーチ袖壁内部が結露し土台の保存剤が流出</p> | <p>通気不順による結露で木部保存が流出</p> |

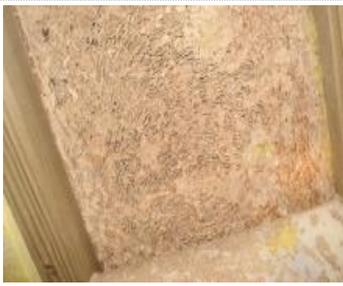
| 劣化事例 | No. 18-01 | No. 18-02 | No. 18-03 | |

| | 軒裏から小屋裏に侵入した羽アリの落翅 | 柱の蟻道の痕跡。 (下からの見上げ) | 床板裏の断熱材との空隙部(根太の間)に形成された巣。 | |

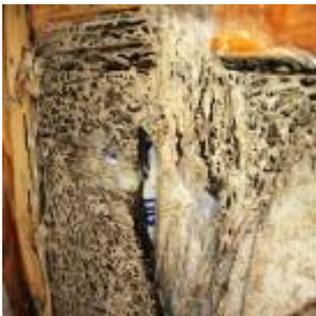
| | No. 18-04 | No. 18-05 | No. 18-06 | |

| | 外周軒桁を降下する蟻道。 | 軒桁と垂木の接合部分に蟻道痕と食害が及んでいる。 | 壁断熱材に形成された蟻巣 |

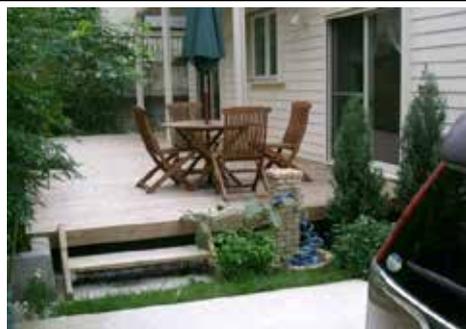
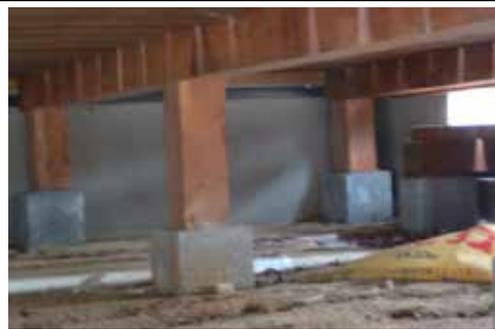
外部の木製デッキが換気孔を塞ぎ、通風や陽当りを遮るとシロアリ遡行のリスクを高める。

- 敷地内にシロアリの営巣に気付かず移植した若木樹が存在した。
- 根伐り掘削溝の木質残材を除去せず、場内に残置されていた土砂を埋戻しに使用した。
- 建物基礎外周に接して密度の高い植栽を設けていた為蟻道の形成を見落としていた。

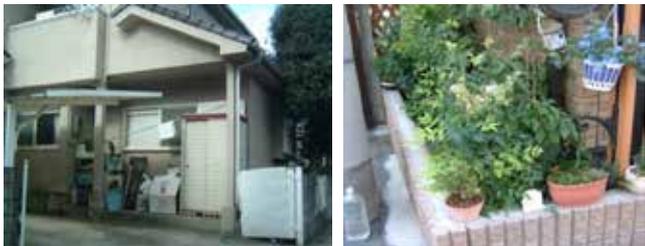
| | <p>■生活用具を外周基礎に添わせて置いた為、床下換気を阻害しシロアリの遡行を助長させた。</p> <p>■基礎に沿わせた花壇や物置が床下換気口を遮断し通気阻害と蟻道の形成を助長していた。</p> | | | |
