「地域材利用拡大のための木質外構部材の リフォーム・リニューアル技術の確立とその普及」

成果報告書

平成29年9月

公益社団法人日本木材保存協会

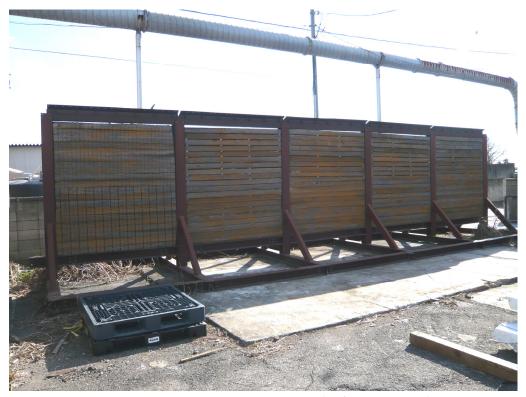
図 4.1.1 16 年間屋外暴露されていた木製遮音壁 (5 ブロック)

本試験では、16年間野外で暴露されていたスギ角材(90×90×L2000mm)100本が装着された鋼鉄製(当初7ブロックで構成されていた(図 4.1.11)が5ブロック存続(図 4.1.1))の木製遮音壁を対象とした。上記の報告書には、遮音壁部材としては、吸音率を測定するため、スリット-穴型パネル、穴-穴型パネル、スリット-スリット型の加工を施したとある。前2者の形式により3パネルを作成したが、吸音率測定試験の結果と穴型の加工難しさを勘案して、スリットースリット型が実用化に相応しいという結果になった様である。そのため、吸音率測定試験の終了後、試験体の暴露を始める時点では、穴型パネルのうちの2パネルを廃棄して、合計5パネルでの暴露となったと考えられる。本事業では、劣化に応じて、リフォームとリニューアルを区別して行うことを目的としたため、部材の劣化度を事前に調査した。劣化度は、気象劣化と腐朽劣化のそれぞれについて、目視により行った。その結果を表4.1.1に示す。劣化度の基準については、表1.1.1の脚注を参照されたい。

劣化調査の結果から、比較的健全な53本をリフォームするために再利用した。なお、リフォーム用部材の気象劣化度と腐朽劣化度は、それぞれ2.4と0.3であった。リフォーム用部材では、木材表面の気象劣化はかなり進んでいたが、木材腐朽はほとんどの部材で目視の限りでは認められなかった。

木製遮音壁として装着されていたスギ角材 100 本の内、リフォームできない 47 本の部材は (表 4.1.1)、リニューアル (新品交換) することとした。なお、手前左パネルの穴加工を行った全ての部材については劣化が進んでいることから、全てを取り外すことにした。取り外した部材の気象劣化度と腐朽劣化度は、それぞれ 2.4 と 1.6 であった。

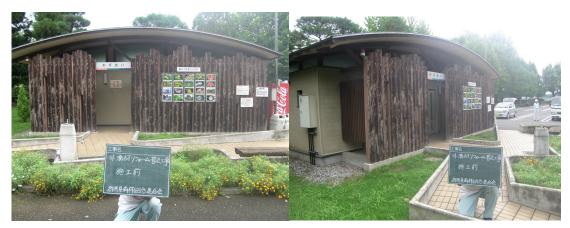
図 4.2.1 木製外構壁の施工前の外観 左:正面 右:左端

リフォーム時の劣化の状況を表 4.2.1 に示す。木製外構壁は、日光・風雨に さらされていたものの、屋根の妻面の出が 30cm 程あり、風通しも良いことから、 雨掛かりの多いと思われる端部の部材の下部を除いては、 腐朽は認められなかった。一方、外部面は、日光や風雨による気象劣化が木材表面において進んでおり、木材保護塗料のほとんどは消失し、目やせ(木材の成分が流れて木材表面に凹凸が生ずる)が目立ち、加えて、カビによる黒色化が進行しており、その深さは最大で表面からの深さが 3 mm 程に及んでいることがグラインダーでの下地調整の際に判明した。 内側の木材表面は、 雨掛かりが無く、 気象劣化はほとんど認められず、 褐色の塗料色が残っていた。

群馬県緑化センターの外構施設は、トイレの入口面の目隠し用の外壁で、45本あるうち比較的劣化度の高い左右両端の部材各5本をリニューアル(部材交換)することとし、残り35本をリフォームして利用することとした。なお、使用されている木材は、取り外しは困難であるため、現場で施工することとした。下地処理としては、「高圧水洗浄」が一般的であるが、公園利用者の安全に配慮して「ザンダー研磨」とし、漂白は、実施しなかった(詳細は第4章4.2参照)。
