**木造長期優良住宅の総合的検証事業  
耐久性分科会  
平成 23 年度成果報告集**

**平成 24 年 3 月**

**社団法人日本木材保存協会  
日本木材防腐工業組合**

## 木造劣化 問題シート

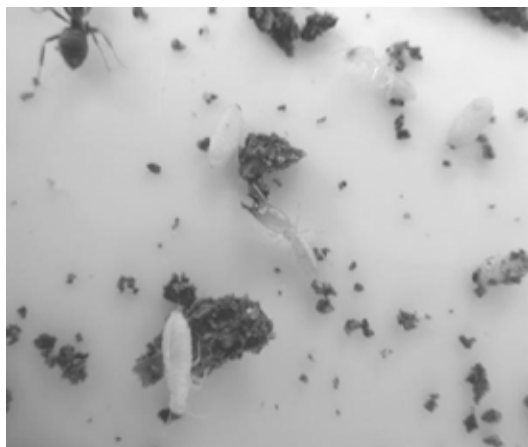
写真1 名寄市内で確認されたヤマトシロアリの兵蟻、職蟻、ニンフ（乳白色の俵状の物体はアリの卵）

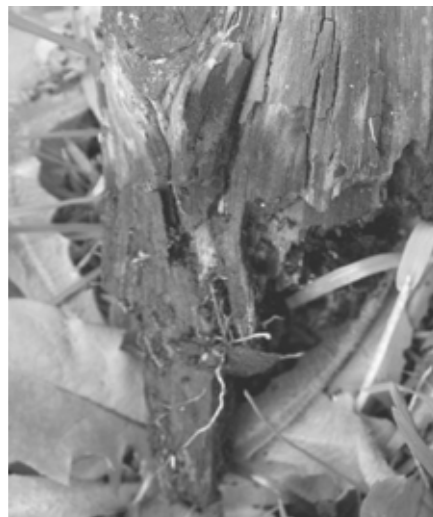
写真2 木杭地中部に群がるワラジムシ

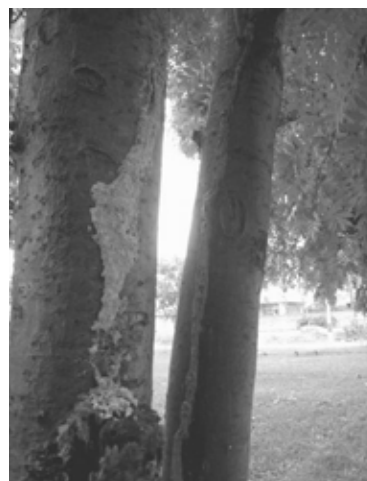
写真4 クロアリの蟻道

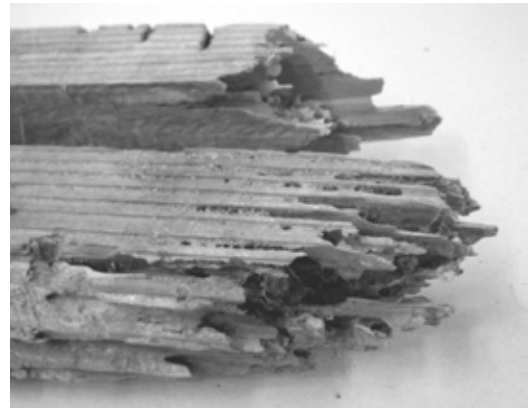
写真 2 県営鹿島灘海浜公園内での蟻害木

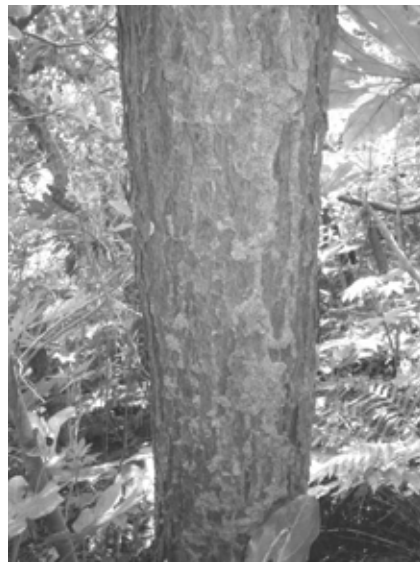
写真 3 生立木に形成されたクロアリの蟻道

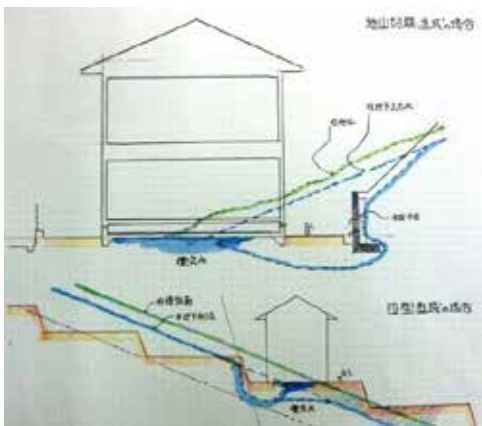
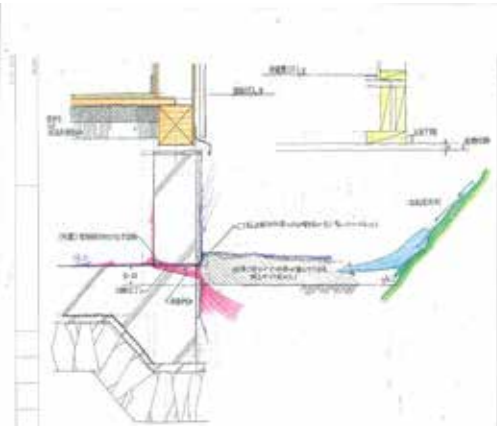
| 劣化原因 | <p>■傾斜地の切土造成宅地に接する敷地外の旧残存傾斜地からの地下表水の水脈が建物の直下にサイフォン現象により湧出し、ベタ基礎コンクリートの冷却化をもたらせた。</p> <p>■建物の外周界接部に於いて、造成法面からの土砂の崩落流出により地盤面に土砂が堆積し、床下ベタ基礎の土間高さよりも外周地盤面の方が高い状態になっていた。</p> | |
| | <div><div><p>傾斜地・段型造成宅地の地下水の湧出概略図。</p></div><div><p>造成勾配法面からの流出土砂の堆積概略図。</p></div></div> | |

| 制御対策 | <p>●湧水や出水を集水、排水する為の地中暗渠を敷地内に溝状に敷設する。</p> <p>●敷地が湿潤し易い場合は、基礎工事に先立ち地盤表層を改良し又は余盛転圧を施す。</p> |

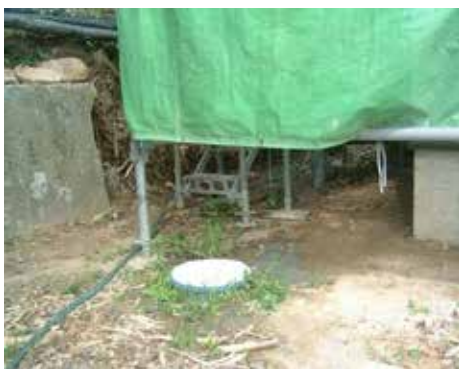
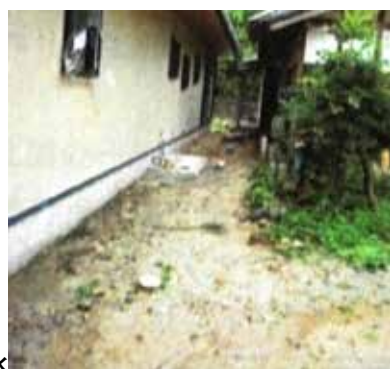
| | ←湧水 | ←堆積土 |
| | 建物の外部地盤表面に常習的な湿潤が発生。 | 奥の基礎側面の地盤に堆積土砂が見られる。 |

| 劣化事象 | <p>○湧水と床下空間の温度差によりベタ基礎土間が冷やされ、空気性状の冷温化による水蒸気飽和や土間コンクリート表面の放射冷却による結露事象を起した。</p> <p>○建物外周界接部の堆積土砂が床下土間面より高い逆転状態になり、降雨時等にベタ基礎立上りの打継部から浸水が起こり、床下の空気性状を水蒸気飽和状態に至らせ結露・カビの発生や床組木部の生物劣化事象（腐朽・合板剥離・カビ菌の蔓延・蟻害等）を起した。</p> <div style="display: flex; justify-content: space-around;"> </div> <p><b>地下湧水が土間面冷却と床裏結露させた事象。外周ベタ基礎の打継から浸水を起した事象。</b></p> |

●建物周囲に堆積した土砂を鋤取り、地盤を床下土間より 50 mm以上低く整地し直し、法面の最寄敷地内に土留め堰（伊達堤等による花壇）や排水開渠を敷設する。法面崩落再発による土砂堆積を見える化する。

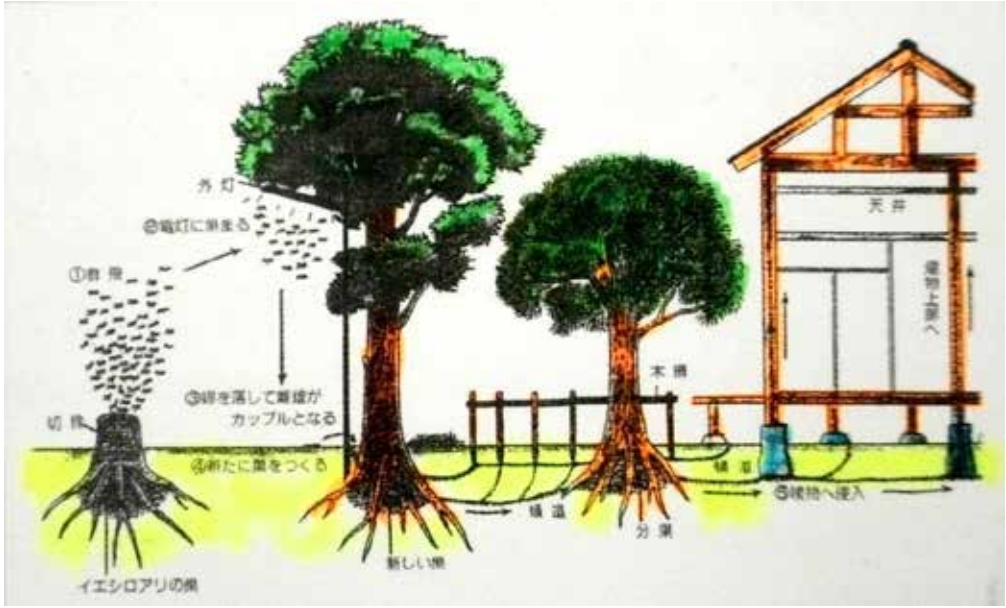
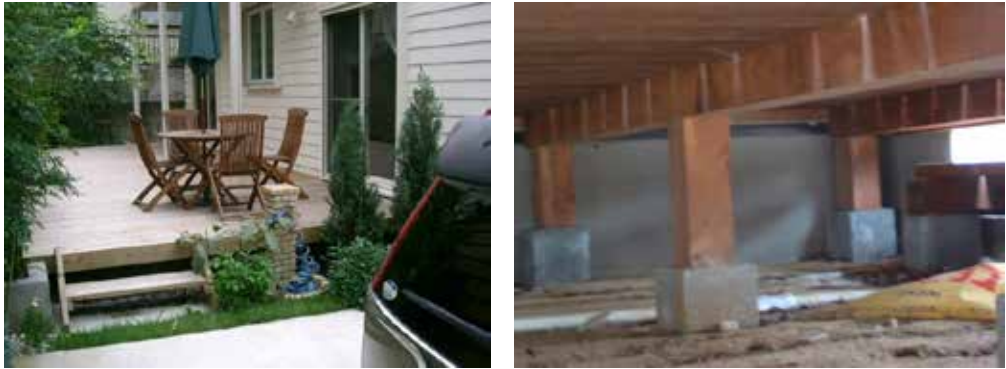
| 劣化原因 | <p>■樹木(赤松・桜等)の根幹部に巣営したイエシロアリが、根伐り部の埋戻し土に混在していた木片や大鋸屑等の誘蟻基質に遡行し建物の床下に侵入した。※翅蟻が飛来し枝葉部から根幹に降下し巣営する。＝下図参照＝</p> <p>■建物外周に設営された木製デッキが紫外線や外気 airflow を遮蔽し、外周基礎に添えられた木製部材により床下換気が阻害された部位からシロアリが床下に侵入した。</p> <p>■外部の木製デッキが換気孔を塞ぎ、地面への陽当りを遮るとシロアリ遡行のリスクを高める。</p> <ul style="list-style-type: none"> <li>■敷地内や隣地にシロアリが巣営し易い果実系樹木（梅・枇杷・キウイ等）が存在した。</li> <li>■建物外周に接して密集した花壇植栽がシロアリの遡上の発見を遅らせた。</li> <li>■庭の地面に南洋材で造られた木製簀子の置き敷きがシロアリの遡行環境をつくった。</li> <li>■敷地内に枯れた古木や移植した若木樹が存在した。</li> </ul> | |

| <p>対策</p> | <ul style="list-style-type: none"> <li>●新築住宅の敷地内に灌木や水捌けの良い地質を好む樹木を植栽した場合は副木を添え、埋設部を6カ月1年以内に点検し摂食痕の有無を調べる。(樹勢が衰えた樹木の生育状態に注意)</li> <li>●イエシロアリが対象の場合はバイト工法を敷設する。(玄関ポーチ・勝手口踏み台最寄等)</li> </ul> |

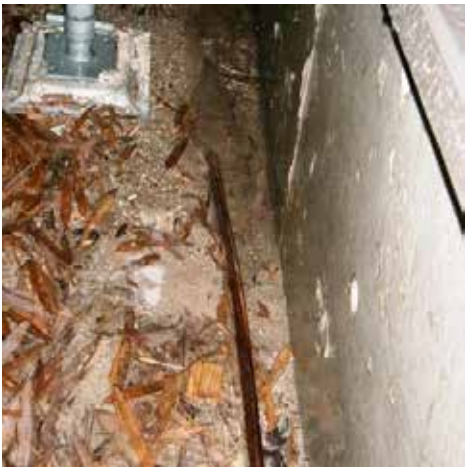
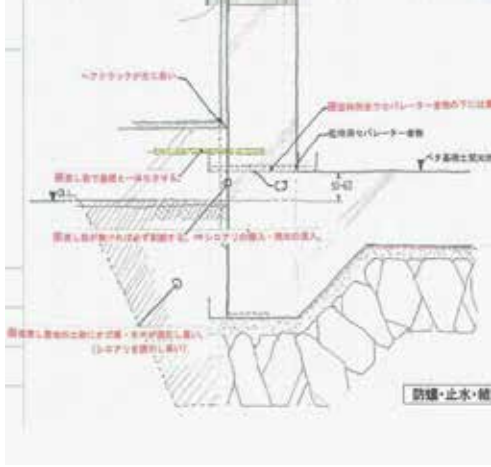
| 劣化原因 | <p>■良土による埋戻しをしなかった（埋戻しの土砂に樹木の根切れや、木屑や木粉大鋸屑などが混ざった場内の土を篩い選別を行わず使用した。）</p> <p>■根伐り掘削溝の木質残材を除去せず、場内に残置されていた土砂を埋戻しに使用した。</p> <div style="display: flex; justify-content: space-around;"> </div> <p><b>鉋屑・木片・建材の切れ端等が散在した状態。 外周の根伐り埋戻し部分には木片等が混在する。</b></p> | |

| 制御対策 | <p>●根伐りへの埋戻しに使用する土砂は場外・場内を問わず、篩い通しを行い木片・木屑・端切れ枝根等シロアリの基質になり易い混入物を除去する事。</p> <p>●根伐り埋戻しの上に基礎への差筋を施した犬走り・土間コンクリート等を打設して基礎への遡上蟻道の生成を制御する。(外風気流や日射紫外線にさらす距離を確保する事でシロアリの行動を制御し、同時に降雨時の基礎打継からの浸水を予防する事が出来る。)</p> | |

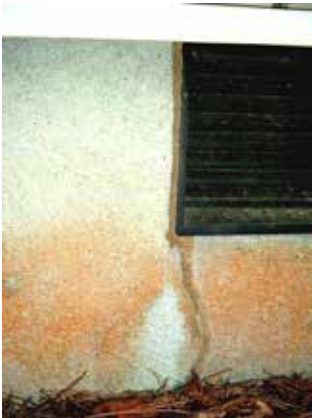
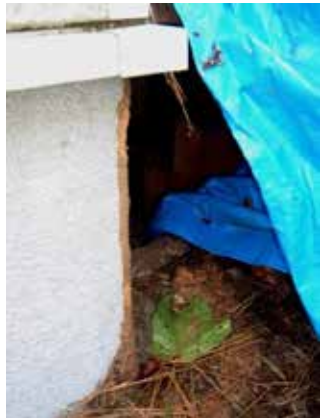
| 劣化事象 | <p>○外周基礎に接した地中にシロアリが好む基質=餌になる物質=の混在が、施工途上に土砂を被せた基礎の打継部分から床下空間にシロアリが侵入した。</p> <div style="display: flex; justify-content: space-around;"> </div> <p><b>床下換気口の罅割れを遡上する蟻道(床下側の侵入蟻道) 防風覆い部の基礎角を遡上する蟻道。</b></p> | |

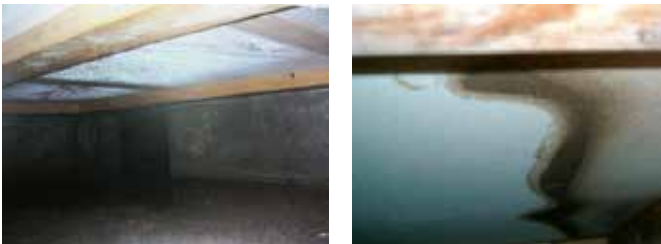
| 劣化事象 | <p>○仮設シートによる床下の除湿障害が、コンクリート土間からの放湿が最も旺盛な時期=1 g/m<sup>2</sup>/h=に床下温度と外気温が拮抗する時期が重なり、換気機能の低下が重なり床下を水蒸気飽和状態にした。</p> <p><b>床板裏面の結露状態。木部や床下地板裏面と断熱材の界界面にカビが発生した。</b></p> <p>○シロアリの行動を制御する床下換気流が緩慢となり食害を早め範囲を拡大させた。</p> <p>○床下の水蒸気飽和状態の空気性状により床組木部や床板裏面が湿潤しカビを蔓延させ、合板の接着剥離や空間に接する木部に腐朽をもたせた。(次項：劣化事象の写真を参照)</p> | |

| 制御対策 | <p>●足場の防護シートは地面まで下ろさず建物を外気に晒せるよう配慮する。</p> <p>◀防護シートの上部も開放する。</p> <p>●基礎外面等の外部養生材を換気孔に近接させない。</p> <p>●防護シートの垂下り下端は地面から75cm程度で止める。保安上の配慮であき寸法が45cm程度しか確保できない場合は、上部の途中にも開放面を確保する。(上左の写真参照)</p> | |

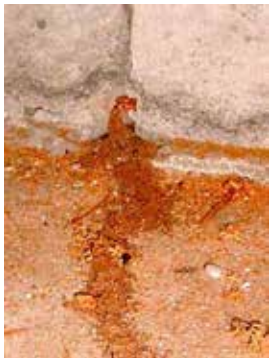
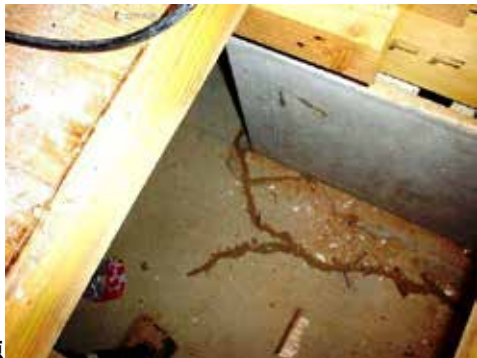
| 劣化事象 | <p>○ベタ基礎の立上り打継部のセパレーター金物の貫通穴から侵入したシロアリが残置した大鋸屑を摂食し生成した蟻道。(床下の木粉を基質にして土間に蟻道を水平延伸する事象も多い。)</p> <div style="display: flex; justify-content: space-around; align-items: center;"> </div> <div style="display: flex; justify-content: space-between; margin-top: 5px;"> <span>◀侵入点</span> <span>▶床下土間の蟻道</span> </div> | |

| 対策 | <p>●工事完了後の清掃の徹底（特に外周床下のセパレーター金物部分や水抜き穴など、大鋸屑等の基質材が集中的に残留されている事が多いので注意。）</p> <p>●床下換気流の澱み域を無くし、全域に万遍なく換気流が行き渡るよう換気孔の撮り方に注意する。（ねこ部材による全周スリット換気方式等の採用が望ましい。）</p> | |

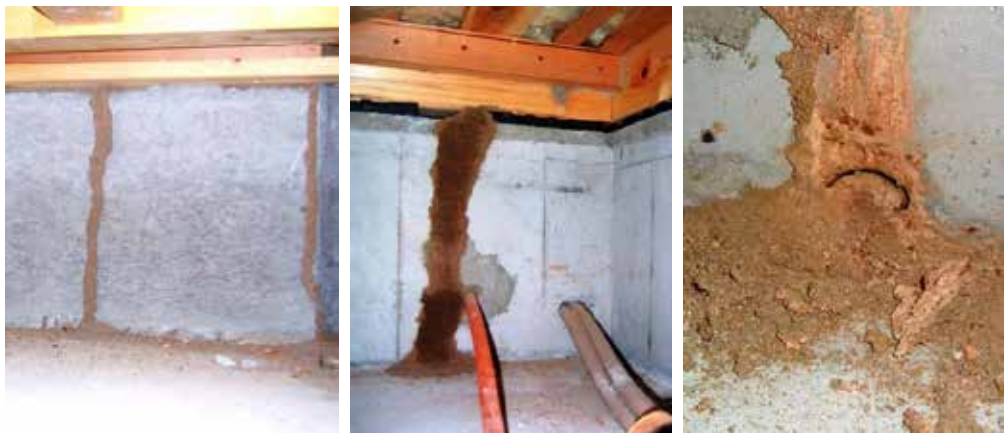
基礎型枠用セパ金物の貫通孔から侵入し基礎を遡上する蟻道。 水抜き穴から侵入した蟻道痕。

○立上り基礎の打継部に施した水抜き穴を無収縮モルタル等で充填する。

○ベタ基礎土間と立上りの打継部外周は雨水浸水・白蟻侵入を阻止する有効な処置を講じる。

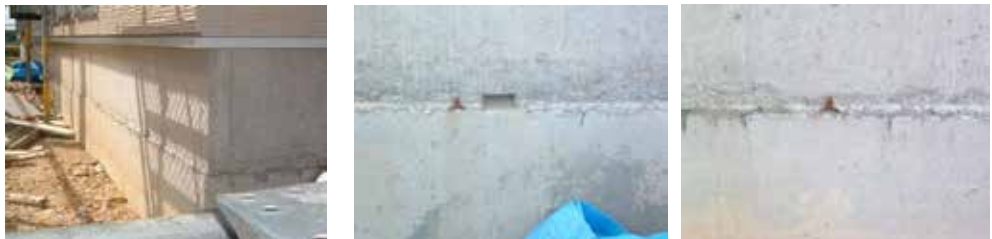
ベタ基礎外周打継部分の状態。 水抜き穴とセパレーター金物(外部に突出する部分を除去する。)

○外周基礎の化粧モルタルは全て基準地盤面以下まで塗り下げる。(土砂が被る場合も同じ。)

○外周基礎に接して設ける犬走りやポーチ土間などは差筋を施すか切離し絶縁する。

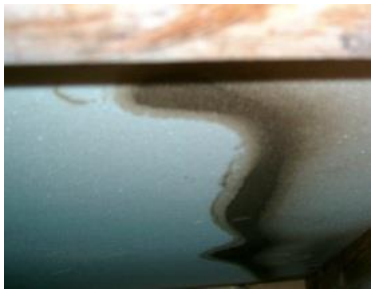
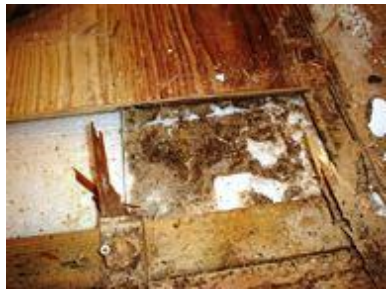
| 劣化原因 | <p>■床下換気障害によりベタ基礎土間からの放出水蒸気が排除されず空間飽和の状態となった。</p> <p>■気密フィルムで床裏の繊維系断熱材を受けていた。</p> <p>■床板と樹脂系発泡断熱材の間に侵入した水蒸気が結露し、長期滞留しカビ・腐朽要因となった。</p> | |
| 劣化事象 | <p>○湿気の粒子(10 万分の 4mm)が木材と断熱材の界接部から床板裏側の隙間に侵入し、水滴化し封じ込められた為カビや腐朽菌の温床となっていた。(湿気と水の粒子の大きさの違いが起因。)</p> <div style="display: flex; justify-content: space-around;"> </div> <p>工事中に発生した床板裏面の結露が長期残留し腐朽菌とカビが蔓延した。断熱材上面の状態。</p> <div style="display: flex; justify-content: space-around;"> </div> <p>床板裏のカビが下地合板を浸潤し化粧フロア材のクリア層直下まで浸食。(合板の接着剥離を起こす)</p> | |

| 対策 | <p>●工事中を含め床下の水蒸気の排出を徹底する。</p> <p>●床裏中央付近の断熱材(特に樹脂系発泡断熱材)を竣工時に脱着し結露の有無を調べ除湿する。</p> | |

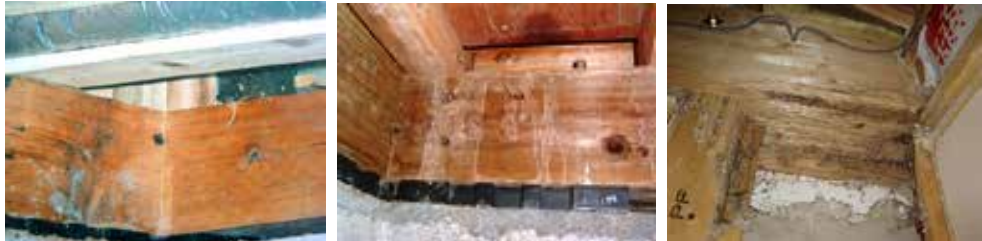
| 劣化事象 | <p>○間仕切り下部の気流抜け部分を通過する空気中の水蒸気粒子がフィルター現象により水滴化し木部を慢性的に湿潤させた。</p> <p>気流抜けにより土台にカビ。通気抜けに因り木部が激しく湿潤。上部閉塞により米松の桁に蟻害。</p> <p>○間仕切り壁の下部が開放され、上部が閉塞していた為気流抜けが発生せずシロアリの遡上により上階の構造桁材が激しい食害を受けた。(シロアリが好む米松材である事も誘因となる。)</p> <p>○中間間仕切り壁に接した床や建具枠下端近辺に水濡れしたようなシミ跡が発生。壁体深々度と建具付枠下部の含水率が高い湿潤状態を示していた。(高周波水分計を使用。深度60mm迄)</p> | |

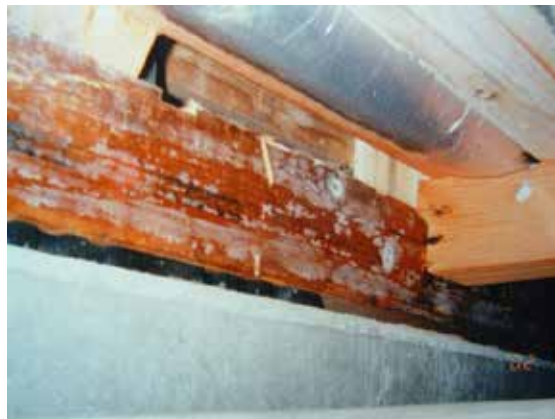
◀間仕切り下の気流抜け湿潤とカビの繁殖

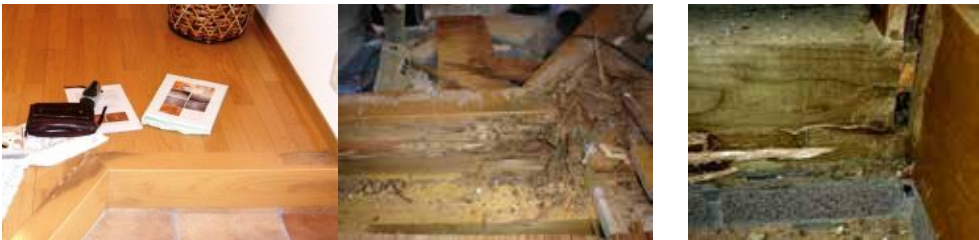
| 劣化事象 | <p>○玄関踏込土間の嵩上土砂にシロアリの侵入を阻止する措置が重要。(土間と基礎の一体化)</p> <p>表面変色した上り框の裏面は激しく食害劣化していた。</p> <p>框受け土台が湿潤腐朽した状態。</p> | |

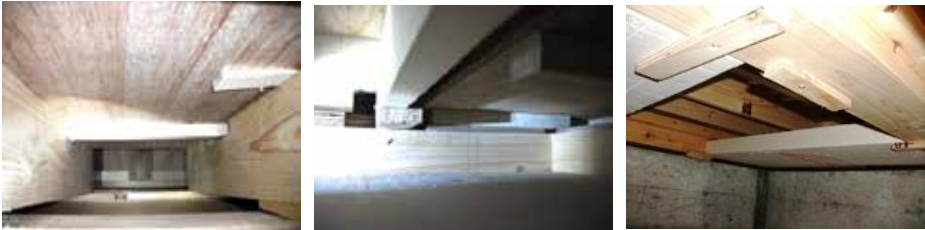
| 劣化原因 | <p>■和室の造作工事(特に銘木加工が絡むトコの間周り)は木工事の最終工程廻される事が多く、床の断熱材や床板の施工も後工程とする事から、気密・断熱の納まりに不具合が残され易い。</p> <p>押入れ床裏の気流抜け状態。トコの間裏側に大きな空隙。床断熱材の上面に空間が残った。</p> <p>畳寄せ・敷居・トコの間踏込地板等の下に気流抜けが残されている。</p> | |

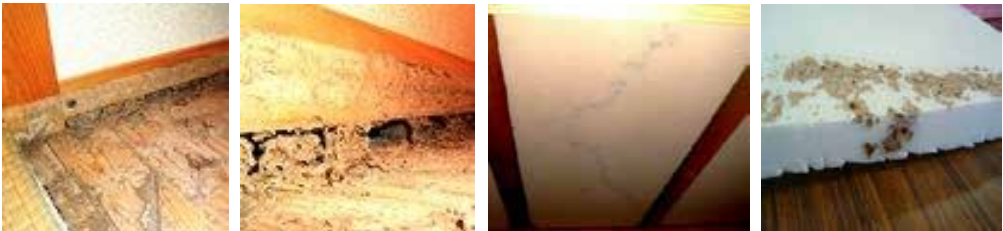
| 劣化事象 | <p>○床下空間と繋がる気流抜けにより結露・断熱不良が起き、湿潤した木部にシロアリが侵入。</p> <p>床板と畳寄せの隙間からシロアリが侵食。床裏断熱材の中に遡行蟻道を造り広範に移動。</p> <p>○間仕切りに抜ける気流を忌避する為、樹脂系発泡断熱材の中に蟻道を生成し床板・床組木部を侵食した。</p> | |

| 対策 | <p>●畳と床板の組合せを間違えない事。（床板＋畳＝杉板＋本藁床畳／合板＋新建畳）</p> <p>●畳下には必ず防湿紙を敷き込み、周囲の畳寄せに被せ床板との間に隙間をつくらない事</p> | |

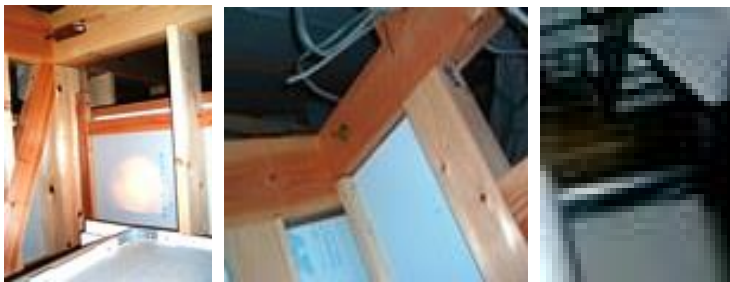
| 劣化原因 | <p>■給水給湯配管が換気孔に添わせて配管され換気を阻害していた。</p> <p>■区画壁の上部が遮蔽されていなかった。(特に軸組工法住宅に多く見られる。)</p> <div data-bbox="352 1370 1085 1650"> <p>◀換気スリットに配管が。</p> </div> | |

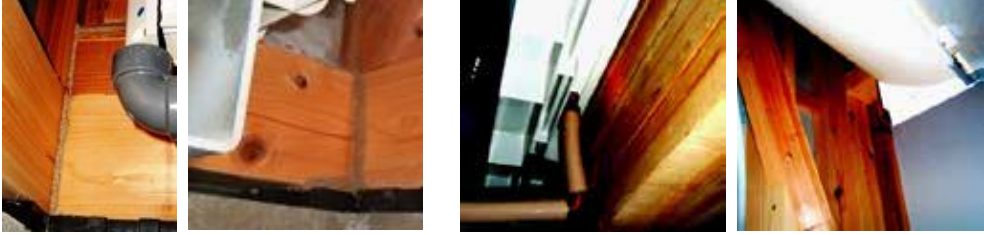
| 劣化事象 | <p>○区画上部への抜け気流により床下換気気流の流れが拮抗滞留し、UB 区画壁内の空間全体を除湿不全に因る過湿状態を起し易い。その結果区画壁木部の湿潤やシロアリの遡上蟻道生成ルートに利用され易く、カビが発生・蔓延しやすい空間となる。(生物劣化リスクを高める。)</p> | |

| | <p>UB 区画内の土台入り隅部を遡上する蟻道。 UB 床裏の外面に発生した結露が木部を湿潤状態に。</p> |

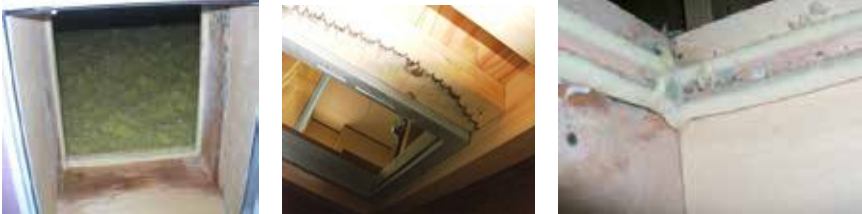
| 劣化事象 | <p>○高気密化と 24 h 機械換気により、室内と隠蔽空間部の漏気事故が増えている。</p> <p>◀結露とカビ</p> <p>壁点検口の縦ズレ漏気。床点検口の漏気結露シミ。天井点検口の熱橋による結露湿潤とカビ。</p> | |

| 対策 | <p>●床・壁・天井・小屋裏等の点検口は気密性を備え断熱を付加する事ができる扉枠付き一体の専用タイプを使用する事。(点検口の蓋・枠の一体性と熱橋リスクのないもの。)</p> <p>▼参考品：既成の高気密・高断熱、I 地域対応型各点検口</p> <p>壁・小屋裏点検口(気密型) 床点検口(気密・断熱・収納庫型) 天井高気密高断熱型(寒冷地タイプ)</p> <p>●点検口取付け部の開口寸法を精確に施工し、点検口枠周辺に隙間を造らない事。</p> | |

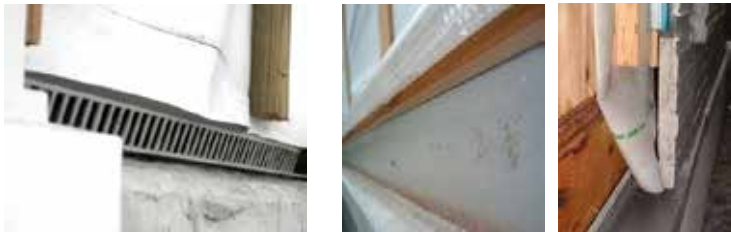
| 劣化原因 | <p>■防風バリアシート下端の押えがされず捲れていた。</p> <p>■防風バリアシート上端の押えが施されず隙間があった。</p> <p>■通気層の気流抜け部分が塞がれていた。</p> <p>■防風バリアシート(PP・PE 不織タイプ)の押え通気胴縁に保存処理木材を使用していた。</p> <p>■開口部四辺の防風バリアシート押えテープの張り忘れや重ね手順を間違っていた。</p> <p><b>開口周囲の防水テープが未処理。 通気工法用金物の上に防風バリアシートが被さっている。</b></p> <p>※防風バリアシートの捲れ・膨らみにより通気層の気流の流れが阻害され、外気が壁体側に侵入し、冬期など急激な温度変化が壁体内に繰返し結露を誘発させる。(木部の湿潤が慢性化)</p> | |

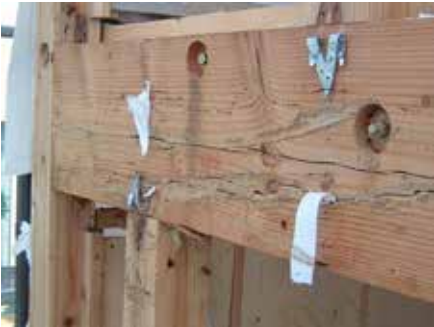
| 劣化事象 | <p>○日本産地下シロアリの木部食害は、木口木理面から摂食が始まる。見え掛り面の食痕が少ない為発見が遅れ、木材の深々部まで重度の侵食をうけ易い。</p> <div style="display: flex; justify-content: space-around;"> </div> <p>軸組(胴差桁：米松材)の食害は側面からは分り難い。継手木口面からの摂食状態が明瞭。</p> <div style="display: flex; justify-content: space-around;"> </div> <p>杵組壁工法の構造木部の食害。 側根太の合せ部分から侵蝕。 壁の下杵材の摂食状況。</p> | |

| 対策 | <ul style="list-style-type: none"> <li>●主要構造部材にはすべて含水率18%以下の乾燥処理材を使用する。</li> <li>●主要構造部材には耐久性の高いD1材を優先的に選択する。</li> <li>●梁・桁等の横架材にはD1材に相当する母材を使った集成材若しくは積層材が望ましい。</li> <li>●構造木部の乾燥を長期維持する為湿潤し易い環境状況を排除する。(遮湿と除湿通気の確保)</li> <li>●木部切削・穿孔・座彫等木口に防蟻措置(防蟻薬剤・接着剤・硬質樹脂 epoxy 等)を塗布する。</li> <li>●構造金物に防露に有効な断熱措置を施す。(特にアンカーボルト・HD 金物等)</li> </ul> |

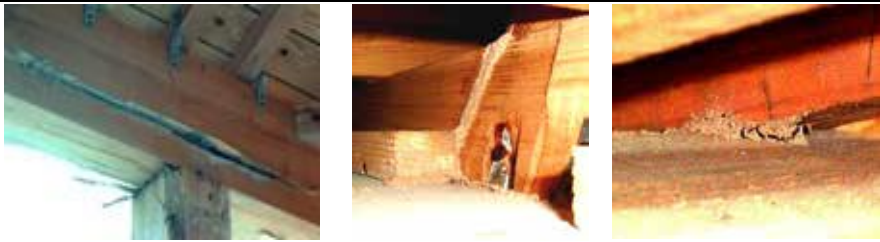
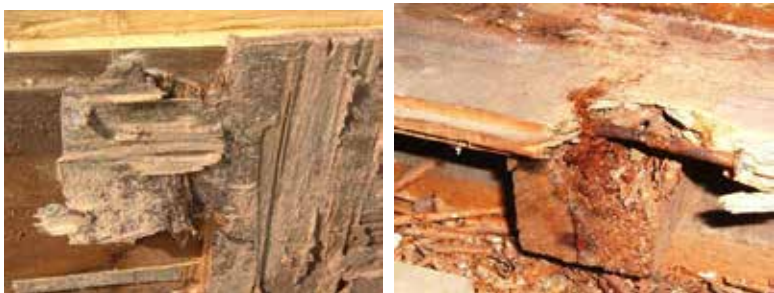
| | <p><b>柱と軒桁の仕口部から侵食。 軒裏まで遡上した白蟻が蟻道を軒桁と垂木に生成している。</b></p> <p>○木部の湿潤による腐朽菌の蔭酸によりアンカーボルトや太め釘(CN)も腐蝕劣化した。</p> <p><b>留付釘・座彫座金アンカーも蔭酸化により腐蝕している。 壁体中空部に腐朽菌糸が蔓延している。</b></p> <p>○結露・カビ菌による合板の剥離劣化。</p> <p><b>耐力壁合板の湿潤とカビに因る剥離。 腐朽した根太が釘を腐蝕させ錆が木部を劣化させている。</b></p> |

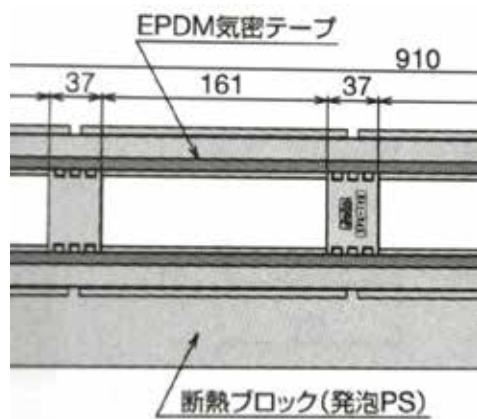
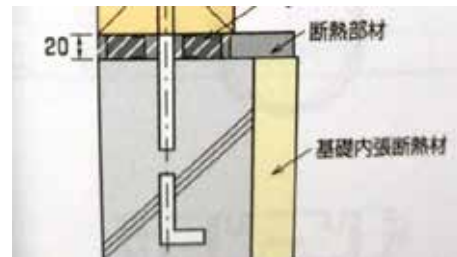
| 劣化原因 | <p>■基礎内張り断熱材と土台との間にコンクリートが露出する断熱層の切れ目があった。</p> <p>■基礎天端に発泡ウレタンを被覆充填した。</p> <p>■断熱材と木部、断熱材相互の接続箇所に残間を残していた。</p> <p>■エラストリックな気密材が基礎の天端不陸により圧迫伸張破断を起した。</p> | |
| 劣化事象 | <p>○防湿・防水バリアの破れによる床下等隠蔽空間が水蒸気飽和を起し、木部湿潤・結露発生・カビの蔓延につながった。</p> <p>○基礎天端の熱橋結露と土台の腐朽劣化</p> <p>○基礎天端のコンクリート露出部にウレタン発泡を被覆したが、土台側面にまで被さり木部の放湿を阻害した結果木部を湿潤させ腐朽させるに至った。</p> <p>→土台を覆い隠す発泡断熱材が土台の放湿乾燥を妨げ木部湿潤に。</p> | |

| 対策 | <p>●気密材を保護する耐圧スぺーサーを補助する。(非鉄金属性又は硬質樹脂製の楔板を差込む)</p> <p>参考品：断熱気密補助部材 (気密材の破断劣化を防止する。)</p> <p>※気密材の圧縮は耐圧板の厚さ(4mm)以上の圧迫は制御される。</p> <p>●気密材にはパッキン材を圧迫破断から保護する耐圧措置を講じて、土台と基礎天端のクリアランスを長期維持できるよう注意する事が必要。参考品：既成の耐圧板付き気密スぺーサー</p> <p>参考品：断熱気密補助部材 (基礎天端の熱橋部分を被覆する断熱部材。)</p> | |

- 気密材と内貼り断熱材の間に成型タイプの断熱材を補助し、土台の放湿乾燥を阻害しない。
- 発泡断熱材を剥がし土台等の木部を開放する。

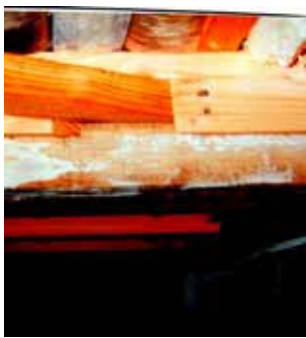
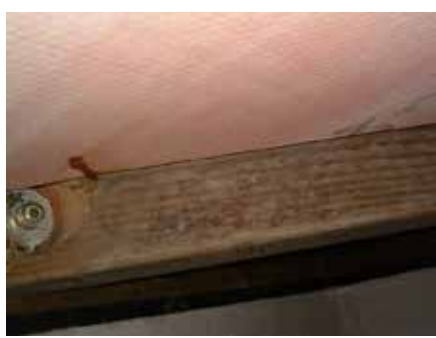
| 劣化原因 | <p>■防腐防蟻の保存処理剤にクロルピリホスが使用されていない事に対する認識が無かった。</p> <p>■外壁通気工法を採用していない為 GL+1m以下の軸組の防腐防蟻を現場処理で行った。</p> <p>■保存処理木材を使用する事で現場での処理薬剤の使用を省略できると思い込んでいた。</p> <p>■土台の継手・仕口・座彫・穿孔等の切削木口部分への防腐防蟻処置を怠った。</p> <p>■桧材を使用しコンクリートとの接触部分の防腐防蟻処置をしていなかった。</p> <p>■ベタ基礎の場合、木製床束であっても束石を使わず直立とする事が出来る。</p> | |
| 劣化事象 | <p>○人に優しい居住環境は劣化生物にも優しい。（防虫・殺菌・滅菌力の低減に注意が必要。）</p> <div style="display: flex; justify-content: space-around;"> </div> <p><b>処理材の薬剤流失。 薬剤塗布材表面に湿潤黴繁殖。薬剤加圧処理材表面にのみカビが繁殖。</b><br/> <b>（三角座彫部の木口にはカビが見られない）</b></p> | |

| 制御対策 | <ul style="list-style-type: none"> <li>●木材の木口にはすべて薬剤塗布等の防腐・防蟻処理を施す事。</li> <li>●木部とコンクリートの接触部分には必ず絶縁措置を講じる事。</li> <li>●保存処理材にはA Q認証材を使用。（薬槽浸漬方式の処理材は表面に埃塵が付着し黴易い）</li> <li>●最下階床下地板に使用する合板にはF 3を使用する。</li> </ul> | |

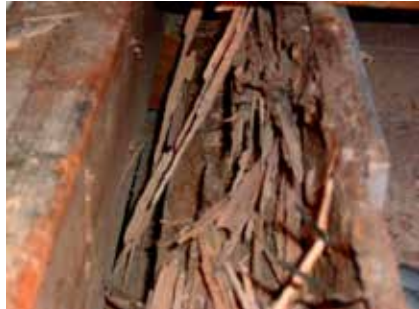
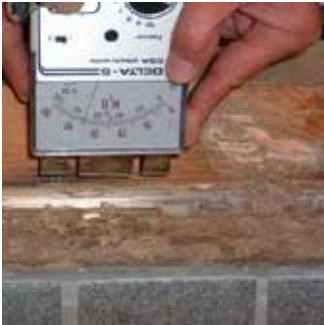
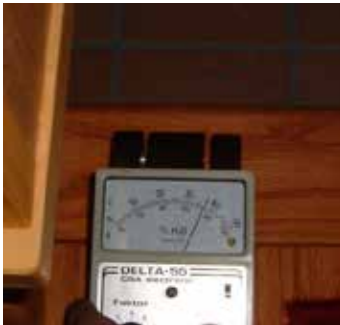
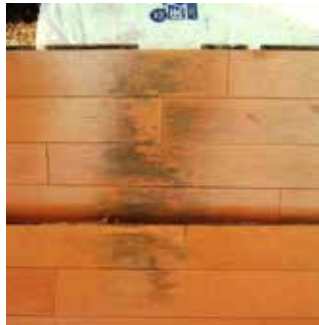
| 劣化原因 | <p>■床下空間の水蒸気飽和による湿気粒子が、床断熱材と床板の裏面界接部分に侵入し結露として長期滞留し、カビが発生合板の接着層を浸潤し接着剥離及び化粧フロア材の仕上げクリア層直下まで合板のラミナ木質部を変色、更に腐朽させた。</p> <p>■ベタ基礎からの水和放湿による床下空間の飽和水蒸気が木部を湿潤させた。</p> <p>■合板がノンホルム材質である事により、カビ菌の蔓延を助長させた。</p> | |
| 劣化事象 | <p>○ネダレス合板の接着剥離、化粧床材の変色、</p> <p>○造作建材の芯材が食害劣化した。</p> <div style="display: flex; justify-content: space-around;"> </div> <p>上り框の含水率が29%と高く一部変色を確認。化粧框の芯材が激しく食害を受けている。</p> <div style="display: flex; justify-content: space-around;"> </div> <p>框受け土台と化粧框材の含水率 36%を計測する。合板下地化粧床材の侵食カビ。</p> | |

| 対策 | <ul style="list-style-type: none"> <li>●床裏断熱材に透湿・除湿できる措置を講じる。</li> <li>●床下地合板のみを F 3 タイプにする。(針葉樹合板は杉材の方が抗蟻性が高い)</li> <li>●現場加工後に木口共薬剤処理を行う</li> <li>●工事中も床下空間の換気を十分に確保する事。</li> </ul> | |

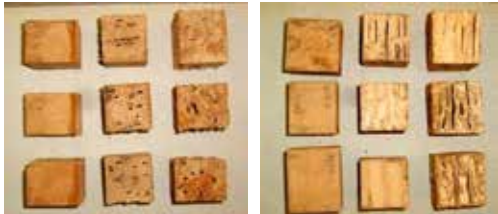
| 規則基準 | <p>設計</p> <p>□(支)工事仕様書 4.3 木部の防腐・防蟻措置</p> <p>※K 3 保存処理木材若しくはD 1 (耐久性の高い樹種) に類する中の、特定の樹種 (桧・ひば・米ヒバ等) を使用する。</p> <p>同 4.3.1～4.3.3 土台及び土台以外の木部・薬剤</p> <p><b>比婆材(左)の摂食度試験。杉・松は摂食が顕著。</b></p> | <p>施工</p> <p>□工事仕様書 4.3.1 土台 4.3.2 土台以外の木部</p> <p>※継手・穿孔等の加工を施した木口・が露出する部分には薬剤による塗布を処理する。</p> <p>比婆材→ 被害無し</p> <p>杉材→ 被害顕著</p> <p>松材→ 被害顕著</p> |

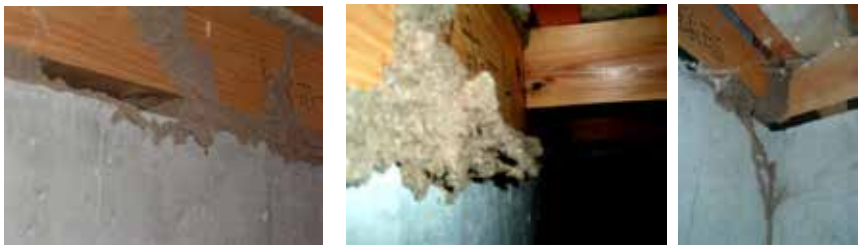
| 劣化原因 | <p>■コンクリート・モルタル等の湿式材料に接し、吸湿湿潤状態が継続していた。</p> <p>■建築金物 (アンカーボルト・HD 金物・柱等との接合金物) との接触部分に於いて金物に繰り返し発生した結露により木材が湿潤状態におかれていた。</p> <p>■ホルムアルデヒドの低減により、湿潤が直ちにカビの発生につながり、クロルピリホスが使われていない木材表面にはシロアリが自由に遡行し表面にカビが蔓延しやすくなっている。</p> <p>■構造用・化粧用集成材の接着成分にホルマリンの使用が規制されている。(ノンホルムに)</p> <p>※積層材や集成材の母材には接着効果が高い辺材の使用が多い。(辺材は檜でも蟻害は受ける)</p> | |
| 劣化事象 | <p>○切削加工部分・仕口継手穿孔座彫り等からの摂食被害。木面を遡行し切削部まで移動。</p> <p>○閉塞された床下換気スリット部 (勝手口踏み台の床下側) に中継蟻巣を生成した。</p> <p><b>保存処理土台と基礎の間の換気障害のある隙間に中継蟻巣を生成していた。(摂食は仕口部から)</b></p> | |

| 対策 | <p>●切削木口に防腐・防蟻剤を吹付け塗布する。</p> <p>●土台等の木部と基礎コンクリートの接触を避ける。</p> <p>●土台の除湿乾燥を換気気流等により維持する。</p> <p>●外周部の床下換気を阻害しない事。</p> | |

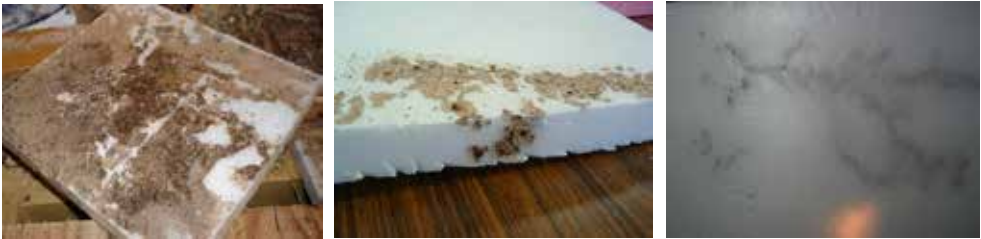
| 劣化原因 | ■断熱材に隙間が生じていた。（天井裏・外壁・床裏・基礎）<br>■樹脂系発泡断熱材が地盤及びベタ基礎立上りの打継部に接していた。<br>■繊維系・発泡系・吹込み系・充填系の使分けが適切でなかった。<br>■断熱材が仕込まれていた壁体中空部に空隙が多く残されていた。<br>■繊維系断熱材が筋違等により圧縮され空気層が潰されていた。<br>■繊維系床断熱材の受け材に不透湿性のプラスチック板が使われていた。 | |
| 劣化事象 | ○最下階床裏の樹脂系発泡断熱材にシロアリの摂食をうけ蟻道ルートが生成されていた。<br>○耳付繊維系断熱材の防湿フィルムが破れ、結露により垂下っていた。<br>○樹脂系発泡断熱材と木部の界接部に隙間が生じ木部湿潤を起した。<br>○断熱材がズレ換気部分に被さり換気障害を起していた。<br>○気密処置の充填発泡材にピンホールが多発し、結露源となっていた。<br>○低温発泡不足による多量吹付けが事後拡張し不必要な範囲まで被覆断熱され木部が湿潤。 | |
| | <p>防湿袋が破れ繊維が湿潤垂れ。放置された発泡断熱材の隙間。湿潤しカビが発生した弾性発泡材。</p> <p>発泡断熱材の蟻害。断熱材の中に生成された蟻道。同左。</p> | |

| 対策 | 樹脂系発泡断熱材は吸水性が低い反面、結露し易いことから熱橋・木部への劣化リスクを高める事を現場作業員に周知徹底する事。<br>繊維系の防湿袋の破れや弾性のない発泡断熱材などは施工納め時の隙間をシーリング・発泡充填剤などで断熱層の隙を塞ぐ。<br>成型品としての扱い易さ・加工性の良さを含め使用目的に照らした適選適材適所バランスを良 | |

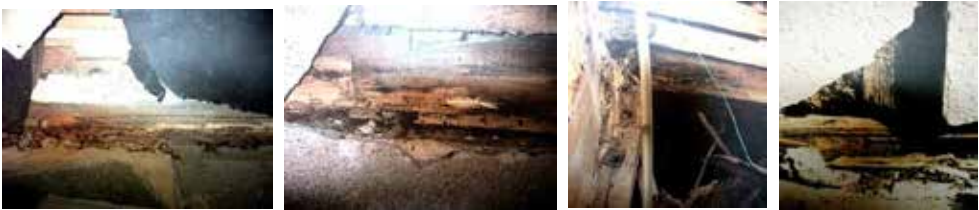
| 劣化原因 | <p>■内装用Hジョイナーを外装に使用。(軒裏天井にも安易に使用している。)</p> <p>■左官下地防水フェルトに替えて防風透湿シートを使用した。</p> <p>■シーリング用バックアップ部材の選択を誤った。(非着性の失効)</p> <p>■仕上げ塗装材の透湿・防水性を軽視していた。(不透湿性が原因)</p> <p>■左官下地の金属ラスの選択が間違っていた。</p> | |

| | <p>樋控金物の逆勾配: 浸水の原因となり木部腐朽を起す。 下端定木不良と平ラスが剥離の原因に。</p> <p>左官材の罅割れ浸水により水切り処理されていない土台が腐朽劣化。 ラスごと剥離し木部劣化。</p> |

| 対策 | <ul style="list-style-type: none"> <li>●仕上げ面に条溝のある乾式外装材の場合はH型目地ジョイナーを使用しない。</li> <li>●透湿防水シートをフェルト代わりに使用しない。</li> <li>●左官下地ラスには平ラスは絶対に使用しない事。</li> <li>●シーリングバックアップジョイナーのバンドブレーカーはハット立上げ面にも処理する。</li> <li>●左官仕上塗装材には透湿性のあるものを使う。</li> </ul> <p>※土台には必ず水切りを取付け、下地防水紙を被せテープ押えを施す事。</p> <p>縦樋の取付けは外勾配若しくはシーล座付が正解。 PP被覆の目地ジョイナーで3面接着を防止。</p> |

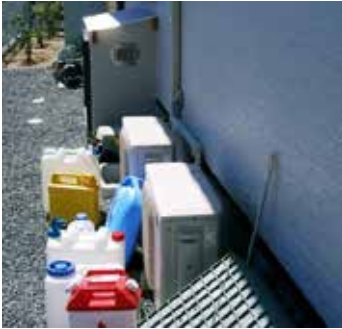
| 劣化原因 | <p>■建物外周の基礎にタイヤ・物置等を接して置く。</p> <p>■梯子や屋内に置けない道具類にシートカバーを被せて基礎際に立てかけておいた。</p> | |
| 劣化事象 | <div style="display: flex; justify-content: space-around;"> </div> <p>タイヤカバーが換気障害に。 物置や備品が換気孔を塞ぐ。 散在する散水器具等が換気障害に。</p> <div style="display: flex; justify-content: space-around;"> </div> <p>奥の犬小屋は外壁に密着しすぎ。 雑材が床下換気を阻害。給湯器と犬小屋が換気障害に。</p> | |

| 対策 | <p>●気流止めや気密処理がされていれば、床下への虫の侵入は何ら害を被る事にはならない。</p> <p>※防虫網の2mm目メッシュであっても線径を選び開口比率が60%以上確保されていれば自然通気に支障となる換気障害とはならない。（メッシュの線材はSUSとしなければならない）</p> <p>●外壁脚部に物を置く場合は、建物基礎から10cm以上のクリアランスと置台に隙間を濃く保てれば床下換気孔の通気機能障害を起こすことにはならない。</p> <p>●外壁脚部の点検確認ができるよう考慮する。10cm以上の隙間に異物の残材を放置しない事。</p> | |

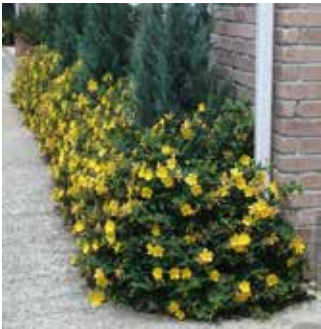
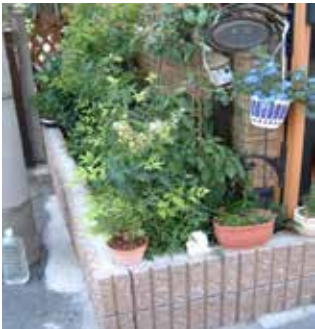
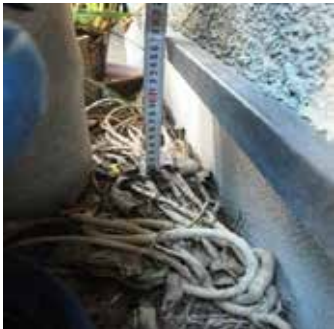
| 劣化原因 | <p> <b>■</b>基礎に添わせて花壇を作った。<br/> <b>■</b>プランターを基礎に接して置いていた。<br/> <b>■</b>果実系（梅・山桃・枇杷・柑橘など）や松など樹木を庭木として植栽した。<br/> <b>■</b>植栽用副木や木製の簀子・テーブル・人工芝マットなどをエクステリアとして置いていた。 </p> <div> </div> <p> <b>基礎に接して行う花壇・植栽は床下換気の阻害要因になり易い。盛り土は地盤面より下げる事。</b> </p> <div> </div> <p> <b>・輸入木材の庭園資材類は防腐防蟻処理を施す事。</b> </p> | |
| 劣化事象 | <p>○紫外線や気流を忌避するシロアリに棲息環境を提供していた。</p> <p>○木製ガーデニング備品の材質がシロアリの好む輸入木材で、地面に接した木口から摂食被害を受けていた。（建物へのアプローチの途中に地下中継巣を作る基質として利用された。）</p> | |

| 対策 | <p> <b>●</b>植栽の植え替えや剪定時に落葉・枯れ枝の残置などの清掃除去を定期的に行い点検する。<br/> <b>●</b>木製ガーデン家具や置き敷き物等は定期的に配置替え・虫干し風通し・天日干し乾燥を行い3年以内をめどに防腐・防蟻薬剤にて再処理を施す。<br/> <b>●</b>ベイト若しくは駆除ユニットを設営しておく。（テラス土間などには予めスポットを設置）<br/> <b>●</b>基礎に添わせて造る花壇の地床は床下土間面より高く上げない事。 </p> | |

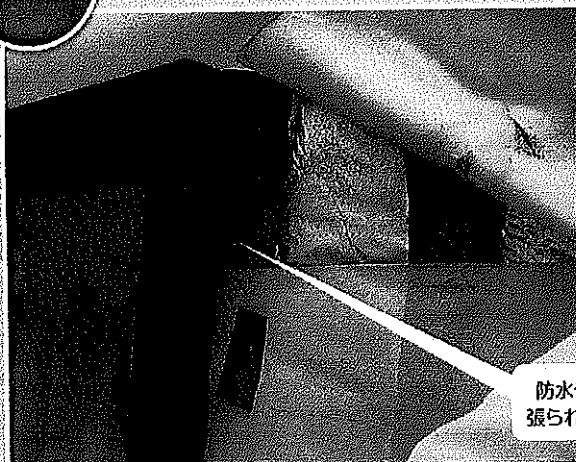
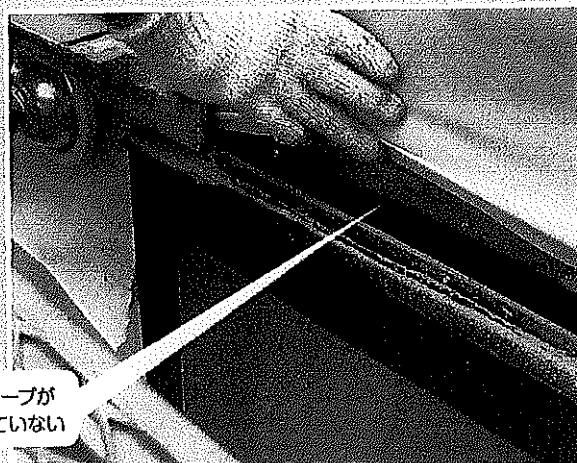
防水テープが  
張られていない

1. 防水テープが使用されておらず、防水紙がサッシ枠のフィンに密着していないため。

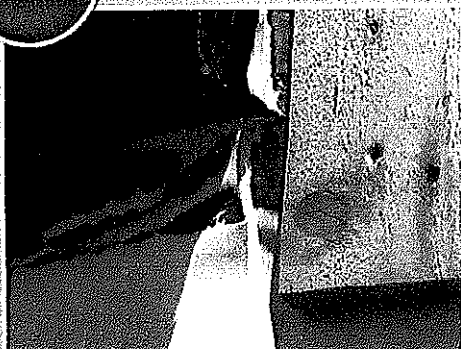
防水紙が押さえ  
不足によりしわがある

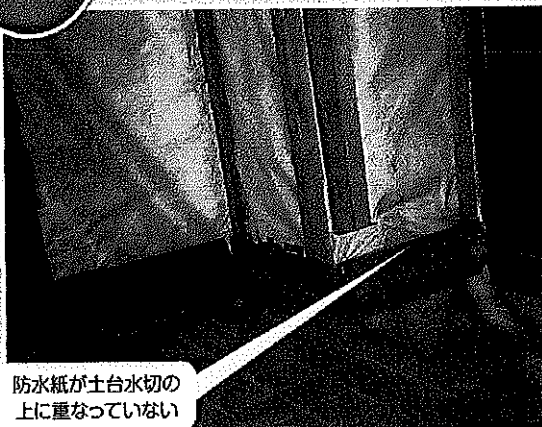
防水紙が土台水切の上に重なっていない

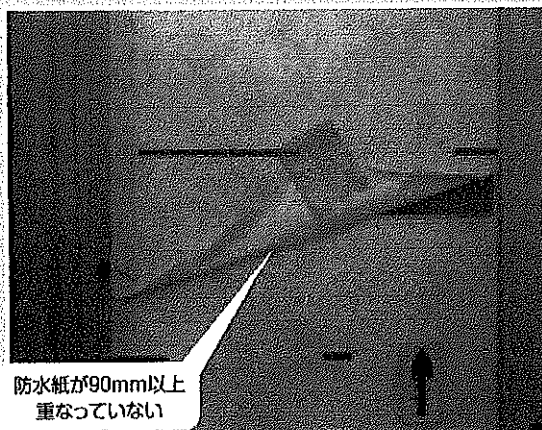
防水紙が90mm以上重なっていない

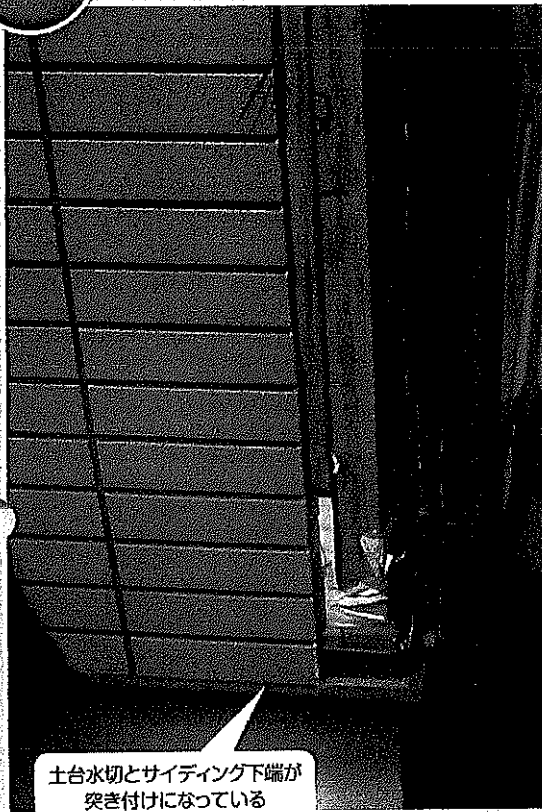
土台水切とサイディング下端が突き付けになっている

1. 土台水切、防水紙、防水テープ、胴縁等を「標準施工」に従い、下図のようにすき間を10～15mm設けてサイディングを施工する。

防水紙と水切の間に、風によるバタツキ防止および防水紙のはね上げ防止のため、防水テープを用いて防水紙を土台水切等に重ねて張る。ロングスター留付金具あるいは横胴縁を用いる場合は防水テープは必要ない。

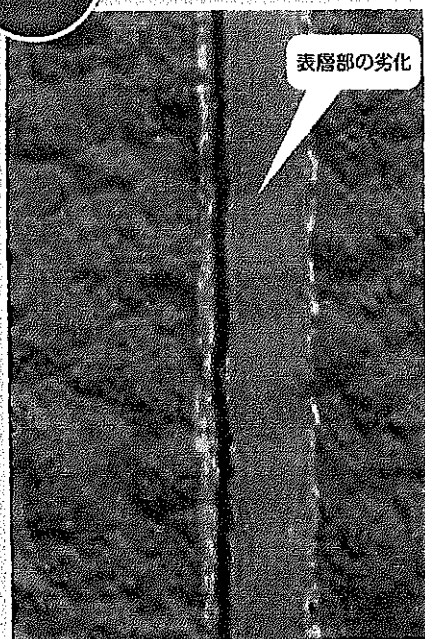
## V.シーリング目地表層部の劣化

1. 各サイディングメーカーの純正品以外、あるいはNYG協会推奨品以外のシーリング材を使用したため。
2. シーリング材の通常の経年劣化のため。(メンテナンスの時期)

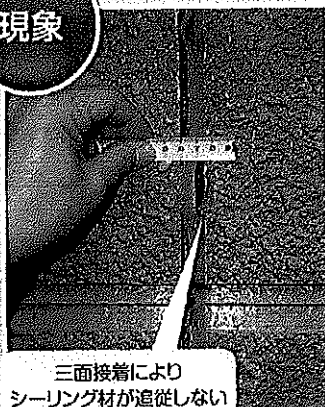
三面接着により  
シーリング材が追従しない

1. 各サイディングメーカー純正品以外(あるいはNYG協会推奨品以外)のシーリング材を使用したため。
2. 目地幅不足により、シーリング材が適正な弾性を発揮できなかったため。
3. 目地深さ不足により、シーリング材が適正な弾性を発揮できなかったため。
4. ボンドブレイカーなしのバックアップ材を使用し三面接着になり、シーリング材がサイディングの動きに追従できなかったため。(目地やせが進行し、凝集破壊に至るケースがある)

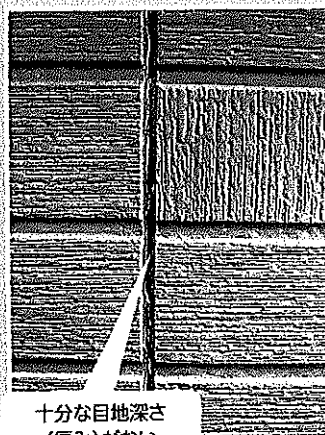
十分な目地深さ  
(厚み)がない

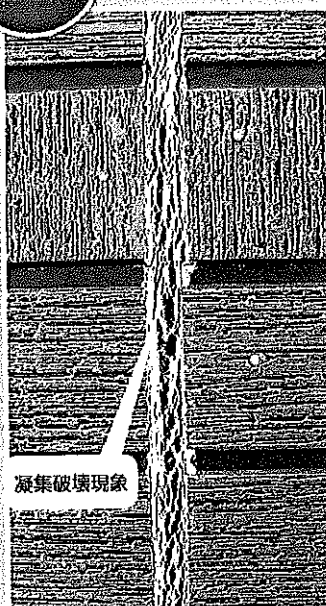
凝集破壊現象

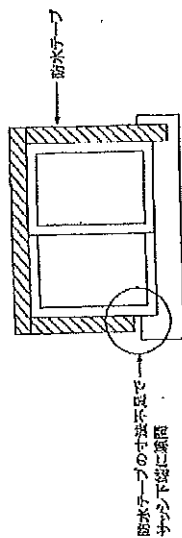
リビング掃き出しサッシ上部から雨漏りした

- …サイディング外壁を剥がし、サッシ廻りの防水テープを貼り直した。
- 防水テープの施工方法の徹底をおこなった。

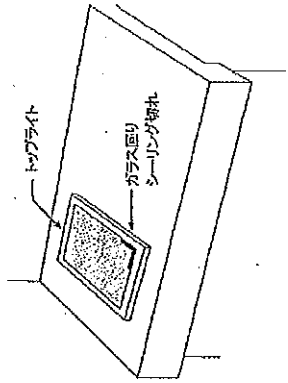
### 天窓から雨漏りした

入居 5 年目の物件において、トップライト(天窓)より雨漏りが発生した。屋根業者とともに放水試験をおこなったところ、ガラスと枠の取合いシーリングの劣化による切れが原因と判明した。

- 再度シーリング処理施工をおこない、後日放水試験により、水漏れのないことを確認した。

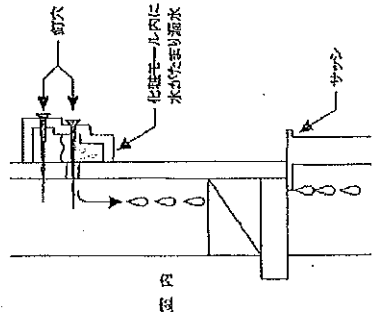
### 釘穴から雨漏りが発生した

入居 5 年目の物件において、台風の時にリビング掃き出しサッシ右先端から微量な雨漏りが発生すると連絡があった。サッシ上部外壁に化粧モールがあり、一部雨だれを確認したので化粧モールを取り外して確認した。放水試験をおこなうと、モール固定釘の打ち損じ穴から、雨水が確認できた。

- 化粧材打ち損じ釘については、シーリングの施工を大工に依頼した。

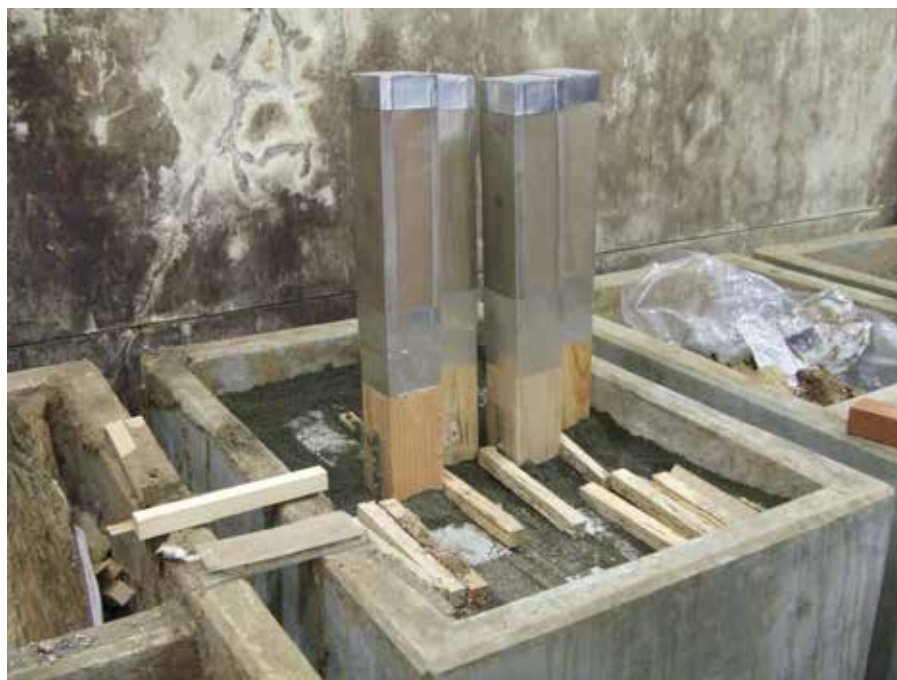
写真 5. 3. 1 シロアリによる強制劣化方法を実施した接合部モデル試験体の様子  
(複数同時による操作、開始直後)

このような設定条件で、接合部モデル試験体が単体のみの場合と複数同時の場合とで比較すると、両者とも時間の経過に伴い蟻土が発達していく様子が確認できた。ただし、複数同時の場合は、隣り合う試験体の隙間が広すぎたり、接合部モデル試験体に被せる砂の量が多すぎたりすると、蟻害の速度が低下する可能性があると考えられた（写真 5. 3. 1）。

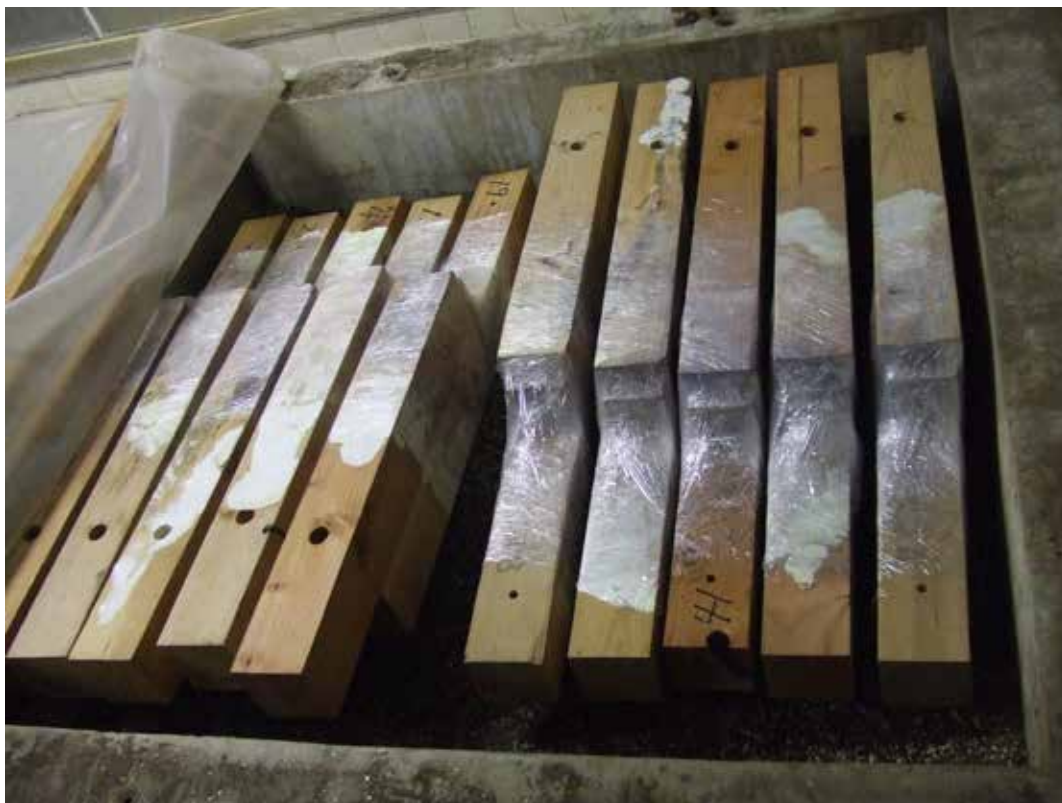
写真5. 3. 3 (a) 目視で菌糸の確認ができる試験体の様子  
(菌床：チョークアナタケ、撮影場所：恒温恒湿室)

次に、チョークアナタケの菌床による強制劣化操作は、写真５．３．２のように防湿シートを用いるとともに、その内部に平底の水槽を設置したため、開始から３ヶ月以上経過した後も写真５．３．３（a）および（b）のように菌糸の生育を確認できる試験体が複数観察できる状態を維持していた。そのため、チョークアナタケの菌床による強制劣化操作は以前よりも良好と判断し、引き続き平底の水槽への水の補給を定期的に行いながら、強制劣化操作を継続実施することにした。
