**木造長期優良住宅の総合的検証委員会
耐久性分科会
平成24年度成果報告集**

平成25年3月

公益社団法人日本木材保存協会

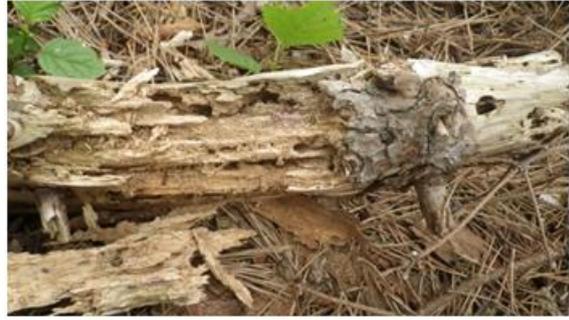
写真4 倒木の被害

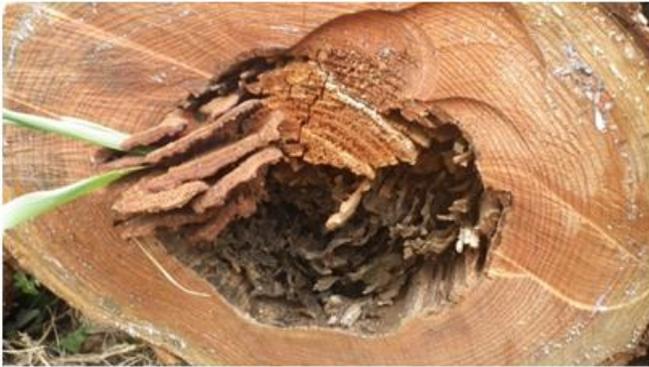
写真5 貯木場のカラマツ原木心腐れ部アリ害

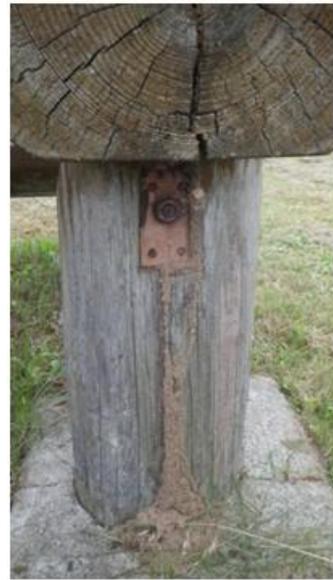
写真6 木製ベンチ蟻道その1 (アリ)

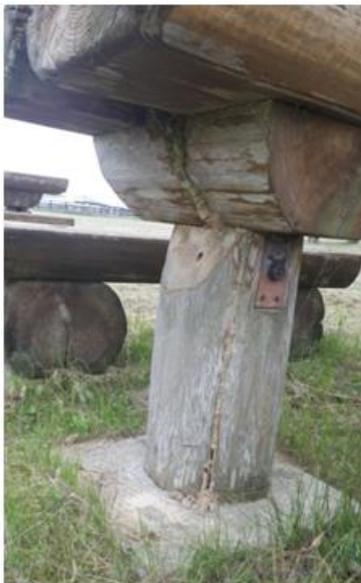
写真7 木製ベンチ蟻道その2 (アリ)

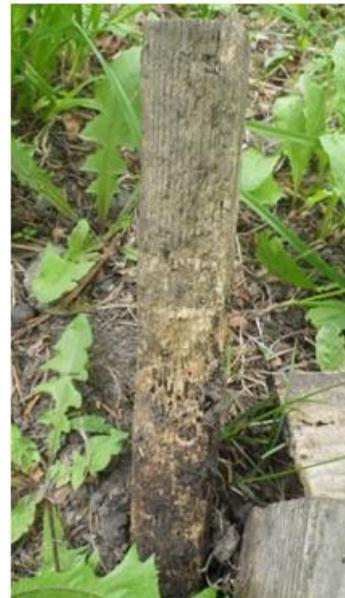
写真8 木杭のアリ害

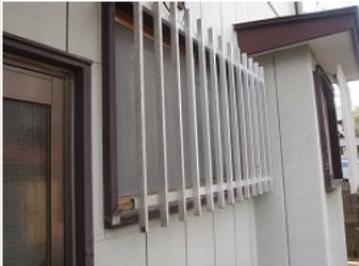
| 調査箇所 | | 調査対象材 | | 調査事項 | |
|---|--|--|---|--|---|
| 状況説明 | 風呂場窓周りを調査。風呂場窓台の木材が幅50cm程度で腐朽しており、手で取れる程劣化していた(写真1)。窓台は幅30cm程の金属板で補強されており、その部分に湿気が滞留しやすくなっていたと考えられる。窓下の外壁を剥がすと、横架材も同様に幅50cm程度で腐朽していた(写真5)。また、入隅部分の筋交が幅20cm程度で腐朽していた(写真4)。この部分も金属板に接しており、入隅部分であったことから湿気が滞留しやすい構造になっていたと考えられる。 | | | | |

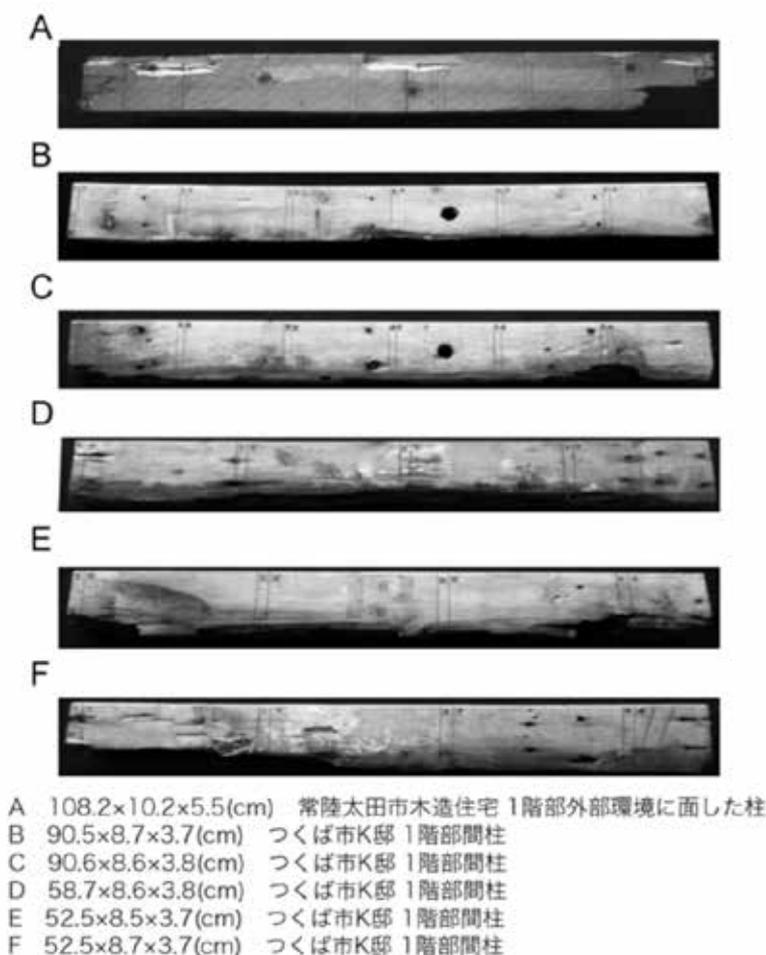
図 2.2.1 DGGE を用いた解析に使用した腐朽材サンプル

常陸太田市の住宅から採取された柱は腐朽があまり確認されず、表面に変色が見られた。また、震災の被害によるものと見られる、激しい物理的な損壊が確認された。つくば市の住宅から採取された柱 5 本全てにおいて激しい腐朽が確認された。

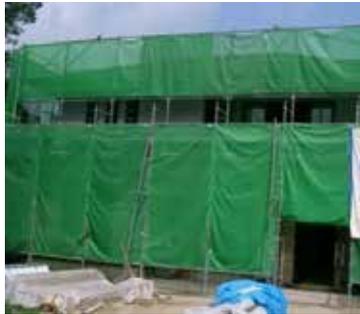
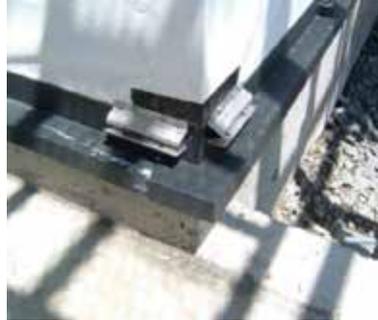
土台水切り

足場防護シートの下部は開放する。

■足場防護シートは地面まで下ろさず外周脚部を外気に晒せるよう配慮する。

◆防護シートの垂下り下端は地面+7.5cm程度で止める。保安上の配慮であき寸法が4.5cm程度しか確保できない場合は、上部途中にも開放面を確保する。(制御対策項の写真参照)

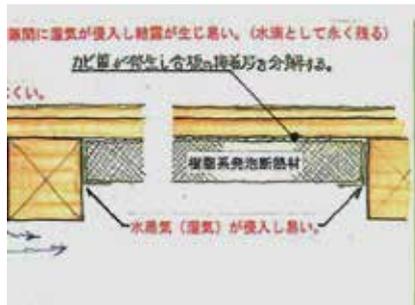
床板と断熱材の間に結露が発生し易い。

◆床板に使用する構造用合板は耐水性にも優れており、多少の湿潤にも合板層が剥離する事は想定されないが、製品の品質や合板樹種・接着ムラなど製造工程における諸事情により長期間の湿潤状態に置かれることで合板層の剥離を起こすことも起こり得る(接着層の剥離事象は事故調査により確認されている。)事に注意すべきである。

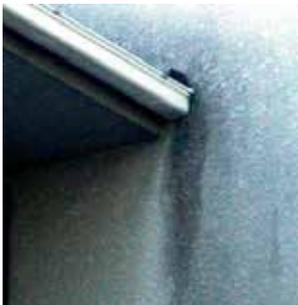
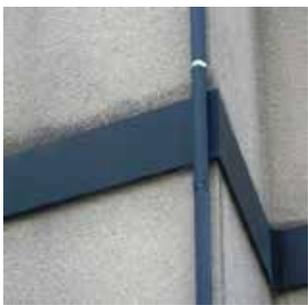
| 劣化事例 | No. 5 - 07 外装付底の取合いから浸水。シーリング剥離が庇裏乾式外装材の表面を浸水汚損した。 | No. 5 - 08 軒先の水切り不調で水垂浸水 | No. 5 - 09 胴飾板が通気を遮断し湿潤。 |
| 劣化原因 | <ul style="list-style-type: none"> ■金属製H型ジョイナー（差込み式）を条溝付外装版にシーリング無しで使用していた。 ■左官下地防水フェルトに替えて防風透湿シート（通気工法用）を使用していた。 ■シーリング用バックアップ部材の選択を誤った。（3面接着・非着性の失効） ■仕上げ塗装材の透湿・防水性を軽視していた。（不透湿性が原因） ■左官下地の金属ラスの選択が間違っていた。（平ラスを使用） ■堅樋取付用金具（躯体打込み釘式）の取付角度が逆勾配でシール止水処理が無かった。 ■外装用オーナメントの胴飾り板が通気層を遮断し通気障害により湿潤結露していた。 ■湿式外装仕上げにおいて水切り板金の水切り勾配傾斜が不足し下地構造材を湿潤させた。 ■開口部周りの防水シート押えテープ張り部分に皺やピンホールが生じ漏水していた。 ■開口部周りの外装版との防水シーリングがバックアップ材と接着し剥離浸水していた。 | | |

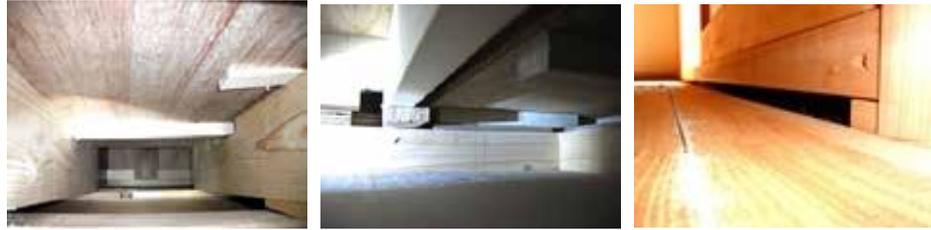
間仕切壁下部の湿気抜け。階段下空間の湿気抜け。外壁下の断熱材押え不備で湿気抜けが。

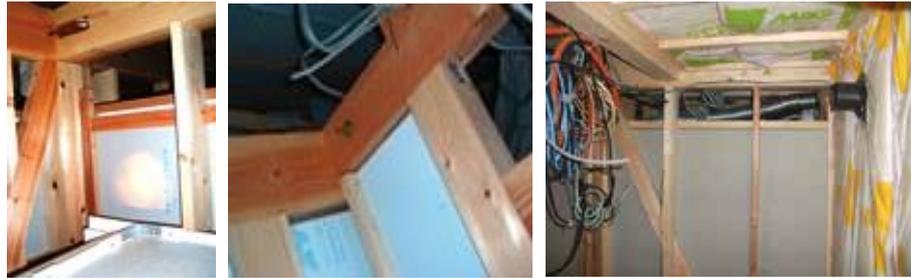
押し入れ床裏の湿気抜け状態。トコの間裏側に大きな空隙。畳寄・敷居・トコ踏込下の湿気抜け。

※、軸組工法の場合、床板直張り方式に於いても見落とし易い湿気抜け部分となっている。

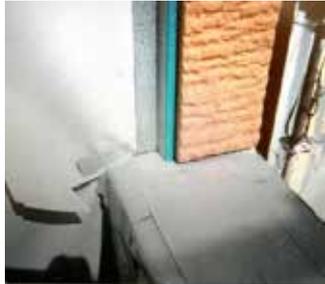
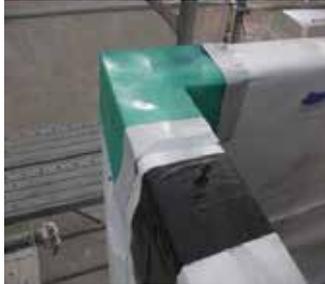
| 劣化原因 | <ul style="list-style-type: none"> ■腰壁の内側通気層下端の押え不備に加え外装側・内側の通気層上端が閉塞されていた。 ■腰壁と建屋の取合い部分の入り隅三次面の防水処置が不十分で漏水を招いた。 ■笠木天端の透湿シートの重ね上に弾性防水テープの押えが施されていなかった。（笠木取付用の金具の固定接合具が防風透湿シートに直接打込まれ漏水の原因となった。） | | | |
| | <p>防水テープが通気層上部を閉塞。防風透湿シートに金具を直止め。天端防水テープの施工不備。</p> <ul style="list-style-type: none"> ■腰壁天端の鞍掛け防水シートを笠木ホルダー部分のみで天端の全長に被せていなかった。 | | | |

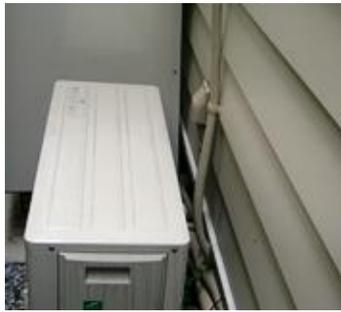
奥の給湯機が外壁に接近しすぎ。機器カバーが隙間を塞ぎ給湯保温管の蟻道痕を見逃がす。

| 制御対策 | <p>■外部に設置する設備機器は基礎外面から 10 cm 以上離し、監視・保守点検が容易にできるよう配慮すると共に通風を確保する。</p> | |

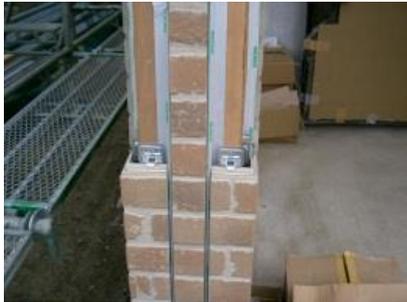
| | <p>玄関ポーチ袖壁の通気措置例。</p> | |
| 留意事項 | 外壁に附帯する袖壁やバルコニーの壁体中空部にも排湿通気措置が必要。 | |

| 制御対策 | <p>■外部に設ける壁体・独立柱の化粧面裏側にも外壁と同様の通気層を確保し除湿処理を行う。 ■入込式ポーチ天井の懐空間にも除湿換気措置を確保する。</p> | |

【解説】 玄関等の外部附帯壁の外装下地にも通気層を確保して外装裏側の結露を防ぐ事が必要。

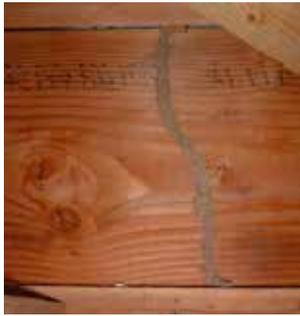
| | No. 18-04 | No. 18-05 | No. 18-06 | |

| | 外周軒桁を降下する蟻道。 | 軒桁と垂木の接合部分に蟻道痕と食害が及んでいる。 | 壁断熱材に形成された蟻巣 |

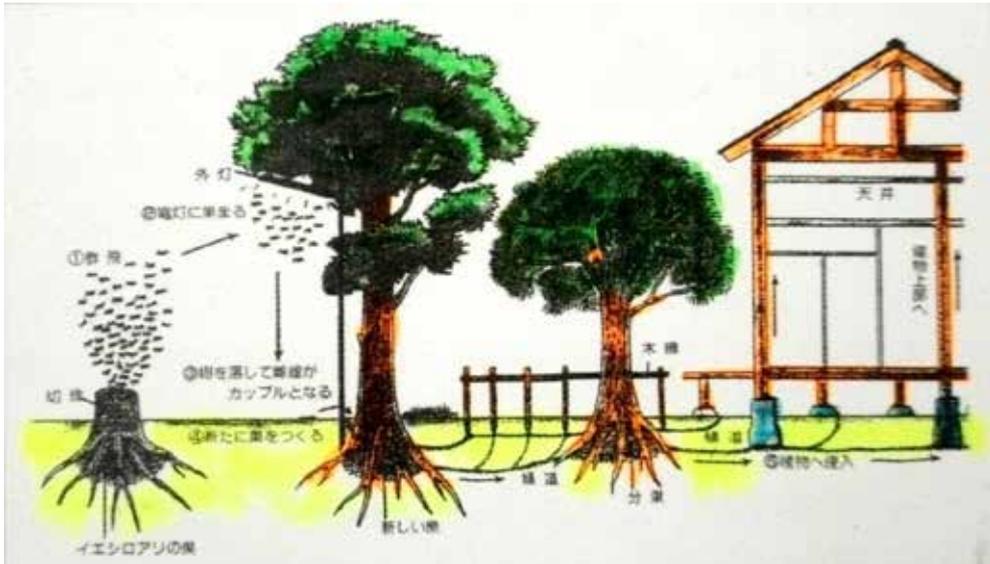
| 劣化原因 | <p>■ 樹木の根幹部に営巣したイエシロアリが、根伐り部の埋戻し土に混在していた木片や大鋸屑等を伝って建物の床下に侵入した。＝下図参照＝</p> <p>■ 建物外周に設営された木製デッキにより、紫外線や床下換気が阻害されシロアリが床下に侵入し易い環境をつくっていた。</p> <p>■ 敷地内や隣地にシロアリが営巣した樹木が存在した。</p> <p>■ 庭に設置された木製の簀子やエクステリアがシロアリの侵入環境をつくった。</p> | | |

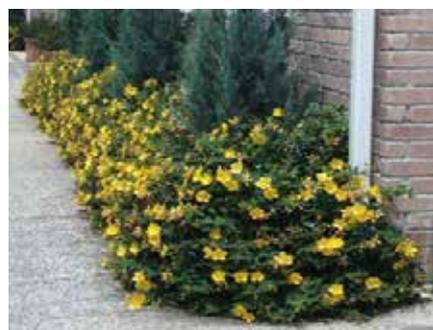
- 敷地内にシロアリの営巣に気付かず移植した若木樹が存在した。
- 根伐り掘削溝の木質残材を除去せず、場内に残置されていた土砂を埋戻しに使用した。
- 建物基礎外周に接して密度の高い植栽を設けていた為蟻道の形成を見落としていた。

梅枯死木の食害事例。イエシロアリの巣を抱えた移植桜。通換気障害となった花壇の例。

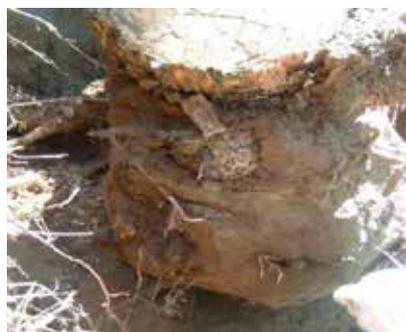
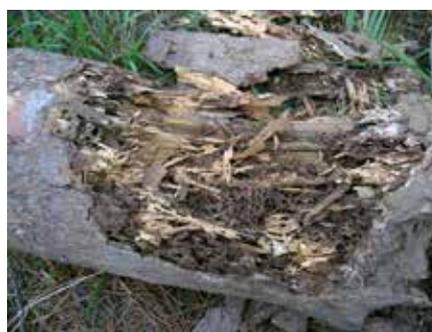
黒松の根元に営巣されたイエシロアリの本巣。倒木に営巣されたヤマトシロアリの分巣。

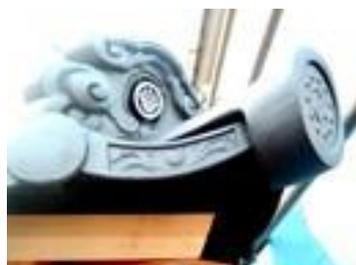
- 軒先瓦の雀口・面戸部及び軒裏換気部材の取付部に残されていた隙間から羽アリが侵入。

軒先瓦の裏面と広小舞板(ルーフィング仕舞)の間に空隙。軒天換気材と軒先板金の裏に隙間が。

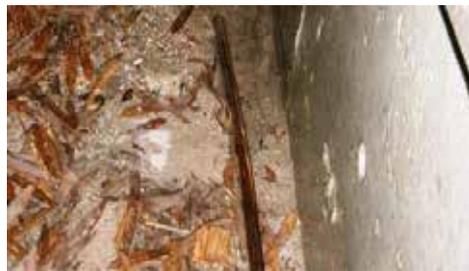
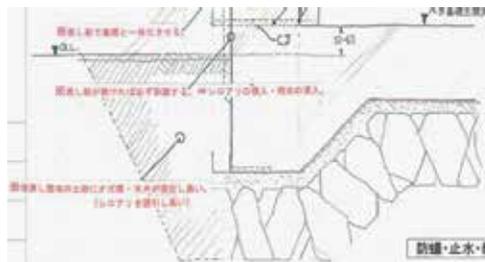
鉋屑・木片・建材の切れ端等が散在した状態。外周の根伐り埋戻し部分には木片等が混在する。

【解説】※、地中の木の根や木片はシロアリの遡行に基質として利用され易い。

◆根伐り埋戻し土砂に場内の土を使用する場合は木屑や木粉大鋸屑等は十分に除去する事。

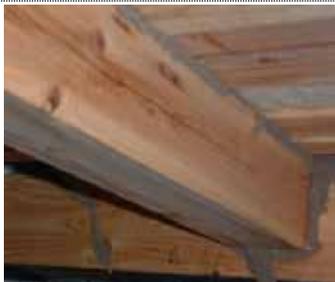
| 劣化事例 | No.19-01 | No.19-02 | No.19-03 | |

| | 植込みを遡行したシロアリによる床組(杉材大引)の食害。 | 基礎を遡行したシロアリが換気孔を閉塞し土台軸組に食害。 | 気流の働きが弱い換気部に覆土を形成し食害を及ぼす。 | |

| 制御対策 | <ul style="list-style-type: none"> ■換気開口部の換気障害による劣化リスクに関する「住まいの維持管理」について居住者への注意喚起を徹底する事。(引渡時の重要説明事項とする事) ■建物外周部の床下換気孔の換気障害となる日用品・物置等の障害物基礎に接して置かない。 ■建物外周部の基礎に接して花壇等の密度のある植栽を控える。 |

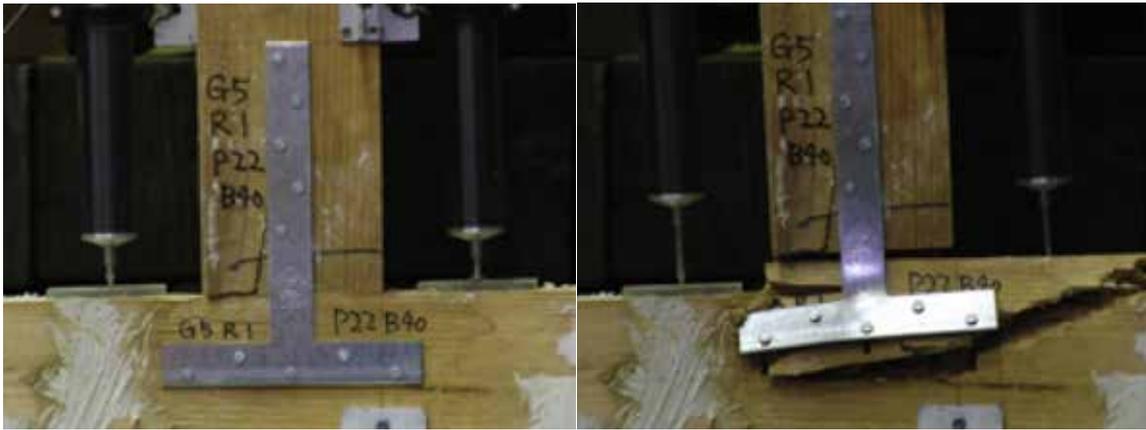
写真 5.1 菌床による劣化操作した試験体の一例
(左：試験開始前、右：試験終了後)

菌床による劣化操作した一例を写真 5.1 に示す。劣化部位は、目視で確認できるもののその範囲や程度の判別は、困難であった。また、破壊形態は、コントロールでは観察されたことのない状態を示すことがあった。
