「地域材利用拡大のための木質外構部材の リフォーム・リニューアル技術の確立とその普及」

成果報告書

平成29年9月

公益社団法人日本木材保存協会

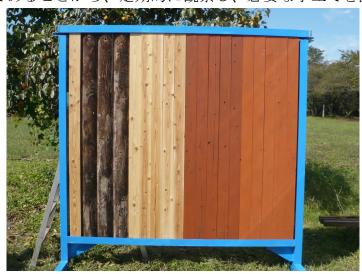
本項では、群馬県森林組合連合会渋川県産材センター内に暴露架台を設置して試験を開始したので報告する。試験材料は、前項で述べた群馬県緑化センターから取り外した木製外構壁3本、リニューアル材としての製材5本(木材防腐・防蟻剤未処理、無塗装)及びリニューアル材としての処理材各5本(加圧木材防腐・防蟻剤処理後、油性含浸形塗料及び水性造膜形塗料を塗装)を図4.2.11に示す通り、暴露架台(青色の枠)に装着した。他の試験に比べ小規模であることから、定期的に観察し、必要な手立てを講じていく。

図 4.2.11 群馬県森林組合連合会渋川県産材センターに設置した試験木材 左:1本目-スペーサー

2~4本目-群馬県緑化センター木製外構壁(3本)
