平成21年度国土交通省補助事業  
長期優良住宅実現のための技術基盤強化を行う事業  
木造長期優良住宅の総合的検証委員会  
耐久性分科会報告書

平成22年3月

木造長期優良住宅の総合的検証委員会耐久性分科会  
（（社）日本木材保存協会）

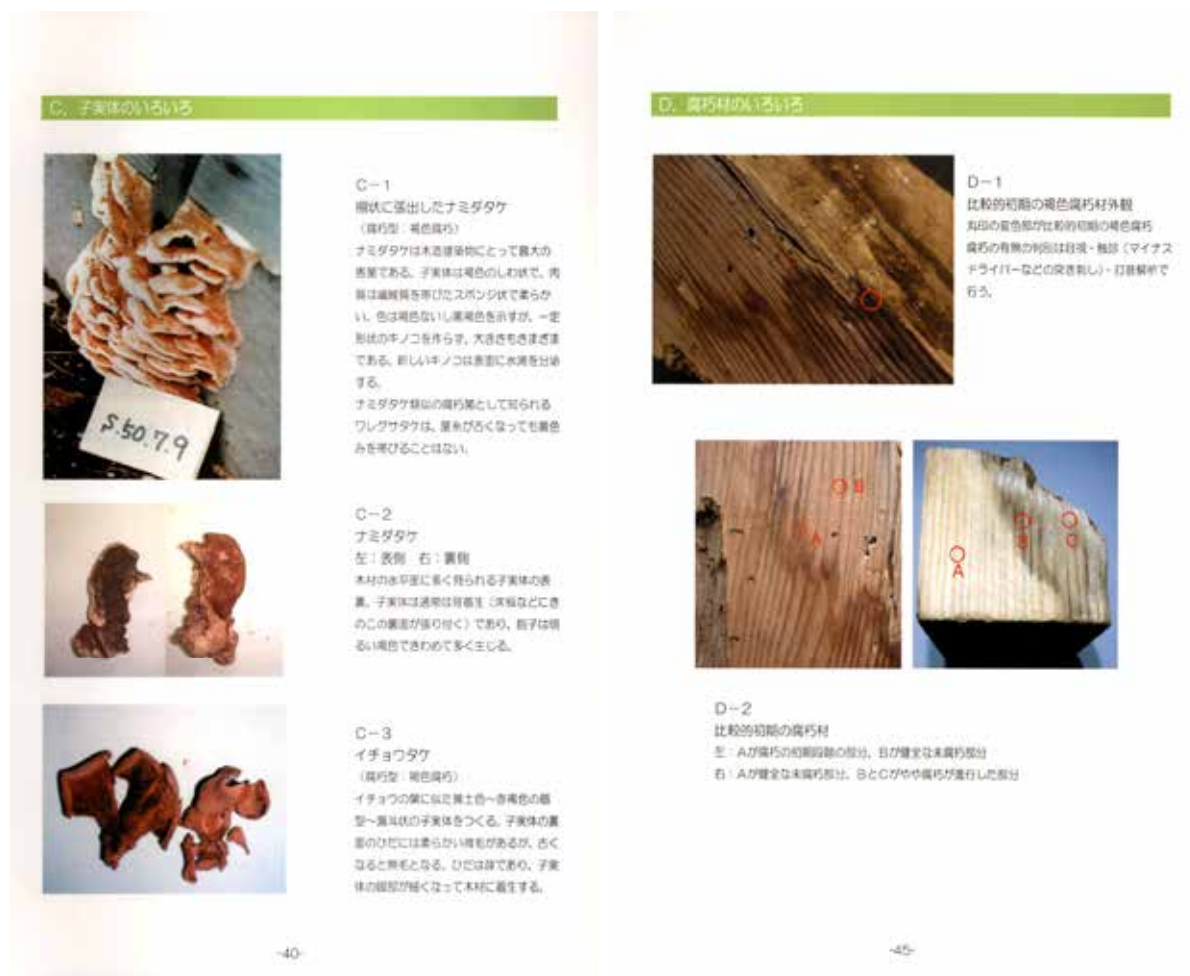
図 2.X 現場調査補助写真集の例

建築害菌の菌種を正確かつ簡便に同定していくためには、同定に適した採取箇所を採集者に伝える必要がある。菌の専門書やマニュアルを参照したところ、日本しろあり対策協会発行の「蟻害・腐朽検査員のための 現場調査補助写真集」が最も今回の目的に適していた（図 2.X）。採集担当者には、上記写真集に載っている子実体や腐朽部を参考に採集を依頼するのが適切であると考えられた。<sup>7)</sup>

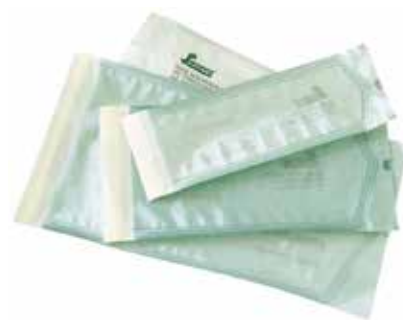
図 2.X 滅菌済み移送用袋

子実体等の採集物はできるだけ雑菌が入らない状態で運ぶのが望ましいが、子実体をポリ袋に入れて移送すると、移送中に高い確率で腐敗変質する<sup>8)</sup>ことが指摘されている。これを防ぐために、雑菌と接触させないことを

目的に、滅菌したわら半紙でくるむ方法が記されている<sup>9)</sup>が、現在オートクレーブ滅菌・ガス滅菌可能で通気性もある滅菌用袋が市販されていることから、滅菌したこれらの袋を採集者に送付しておくのが望ましいと考えられた(図 2.X)。

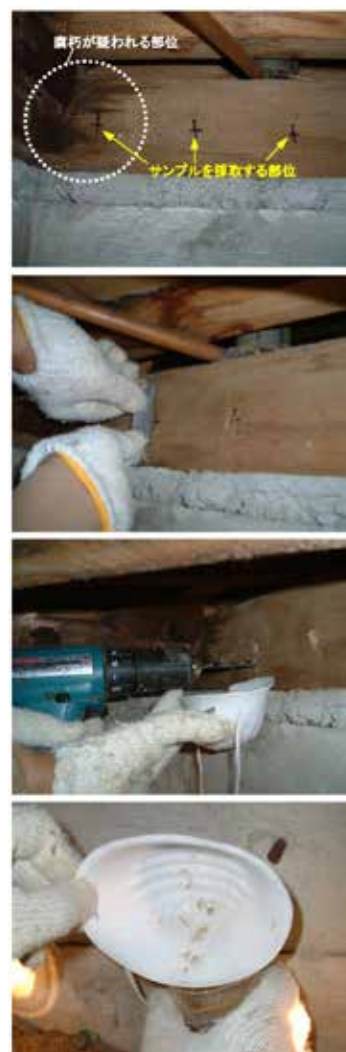
図 2.X 試料採集方法  
(住宅の腐朽・虫害の診断マニュアルより)

一方、大きな部材をとれない場合には、できるだけ部材を傷つけないようにしながら試料を採集する必要がある。「住宅の腐朽・虫害の診断マニュアル」には、このための方法として、ドリルで穿孔した際にでる削り屑を集める方法が詳細に記されている(図 2.X)。<sup>10)</sup> 採集した削り屑は子実体の移送方法に準じて移送する。

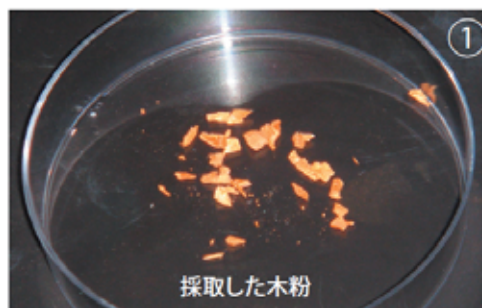
腐朽が疑われる木材部位、あるいはその周辺に付着している菌糸様物質を採取する（写真①）。木部から採取する場合はナイフやドリル等を用い、菌糸様物質の場合はピンセットや薬さじ等によって回収する。使用する工具等を試料回収ごとに洗浄・消毒したりして、試料ごとの DNA が混ざらないようにする。

DNA を抽出する試験片（長さ数ミリ）。

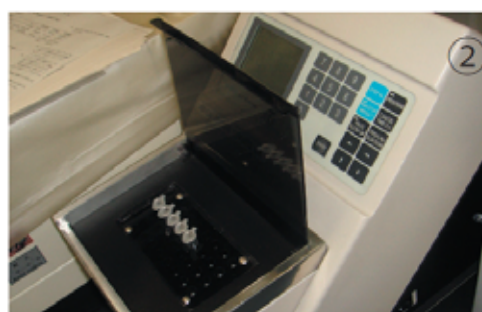
試料から抽出した DNA を、各種の木材腐朽菌固有の DNA 部分に対して選択的に結合するプライマー（人工合成した DNA 断片）および DNA 合成酵素などを含む反応液に加え、サーマルサイクラー（温度制御装置）を用いて所定の温度プログラム下で反応を行う。一般的なプログラム例としては、まず 95℃ 程度で 2 分間プレヒートさせた後、① 95℃・45 秒程度（DNA の二本鎖を一本鎖にする）→ ② 55℃・45 秒程度（一本鎖になった DNA にプライマーがつく：アニーリング）→ ③ 72℃・45 秒程度（DNA 合成酵素が働き、プライマーを起点に DNA が増幅）反応させる。①～③を 30 回繰り返し、最後に 72℃・5 分間反応させて終了する（写真②）。

サーマルサイクラー（遺伝子を増幅する装置）で遺伝子を増幅する。

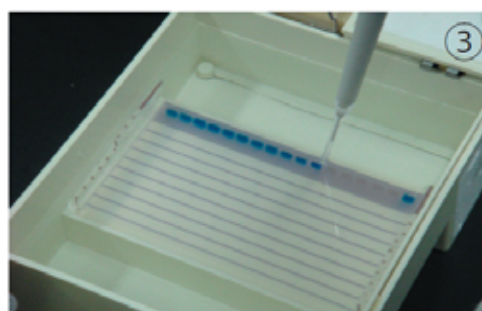
エチジウムブロマイドを加えた 1.5 ～ 3% のアガロース（寒天）ゲルを電気泳動槽にセットし、泳動用色素を添加した PCR 増幅産物をゲルの陰極側に注入する（写真③）（あらかじめ注入するための溝をあけておく）。電気泳動を行った後、UV 照射下（トランスイルミネーターなどを使用）で観察すると、木材腐朽菌の DNA が試料に含まれていた場合、DNA のバンド（木材腐朽菌 DNA の増幅産物）がゲル上に現れる（写真④）。

電気泳動で特異的に切られた遺伝子の長さを調べる。

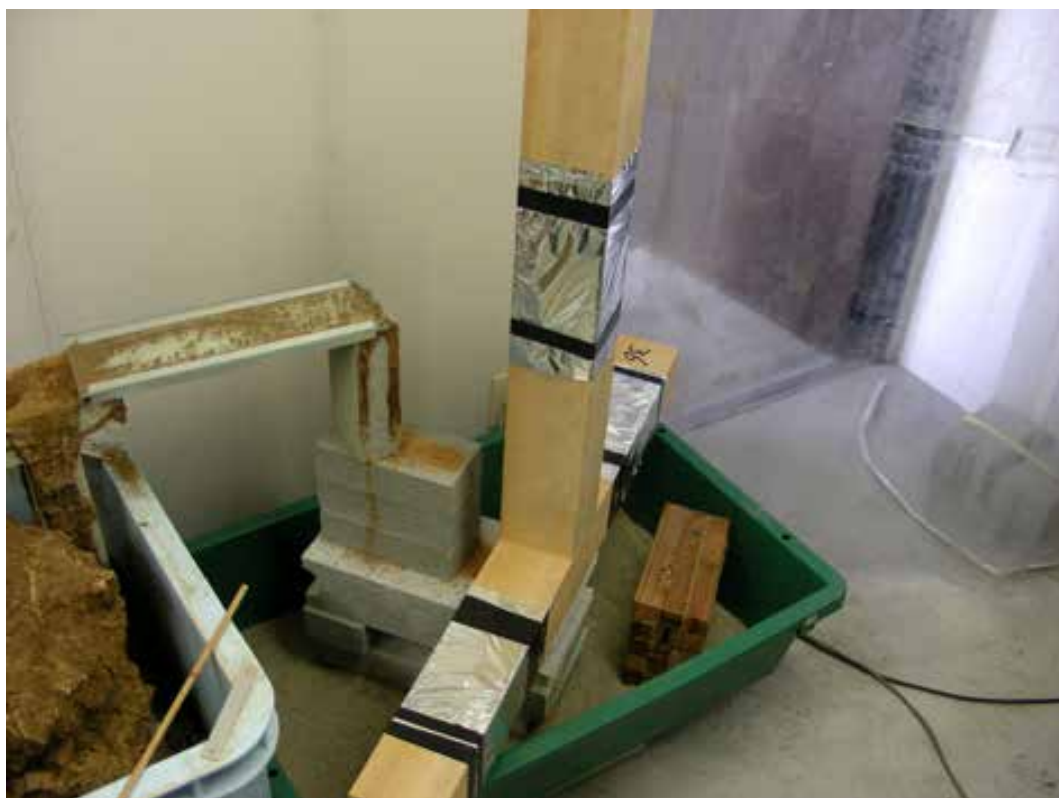
発生させたい場所と発生させたくない場所は、接合部試験体の部材を組まない状態と同様とした。発生 の 程度は、イエシロアリによる蟻害の発生が始まってからの経過時間で調整することにした。発生 の 程度に寄与すると思われる因子は、樹種、隙間、設置方法、明かり、風とした。イエシロアリの誘導の方法は、巣のあるプラスチック製容器とその横に置いた試験体設置用のプラスチック製容器とをアクリル板などで繋ぎ、試験体がイエシロアリの餌場の役割を果たすようにして誘導することにした（写真 5.1）。発生を抑制する方法は、アルミホイルを巻きビニルテープで留めて固定するとともに、調光、業務用扇風機、人為的なイエシロアリの強制除去のいずれかを蟻害の発生状況を観察しながら適宜取捨選択して行うことにした（写真 5.1）。

写真 5.1 試験体を組んだ状態で強制劣化操作するためのイエシロアリの誘導方法  
(左側容器：イエシロアリの巣、右側容器：ベイツガ試験体)

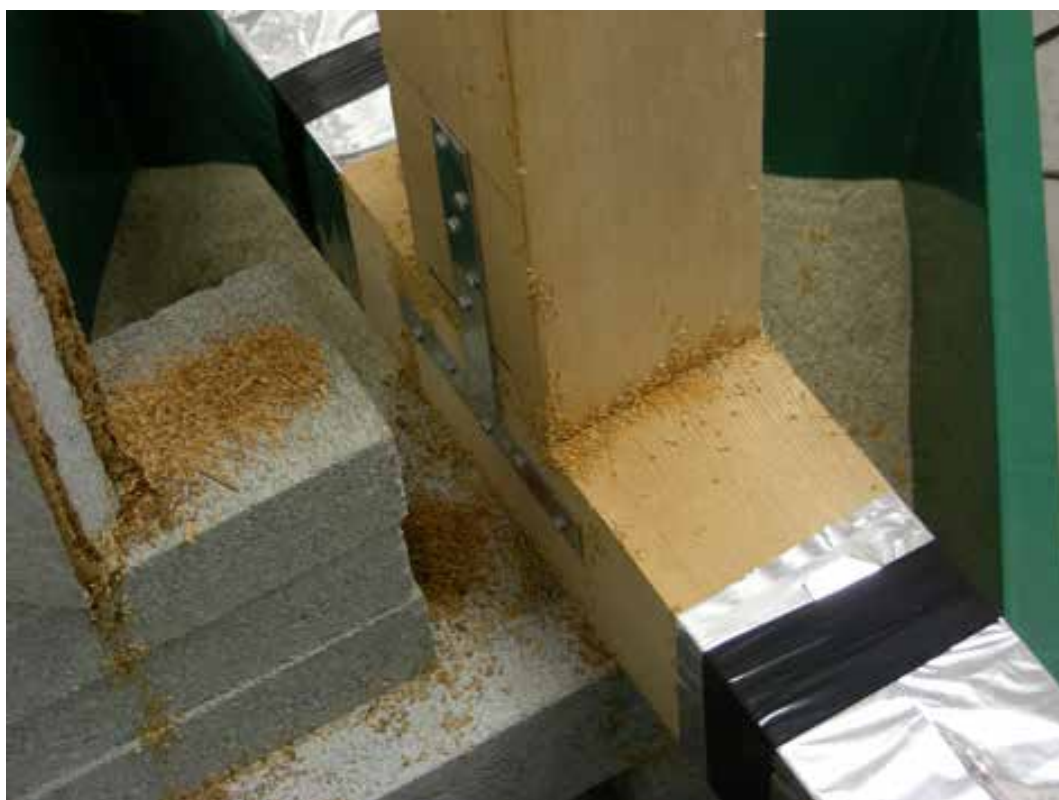
写真 5.2 から写真 5.5 に強制劣化操作による劣化の発生過程を示した。捜査開始直後からイエシロアリによる加害が始まり、時間の経過に伴い蟻土が発達していく様子が確認で

写真 5.2 試験体を組んだ状態で強制劣化操作している様子  
(期間：3 時間後、樹種：ベイツガ)

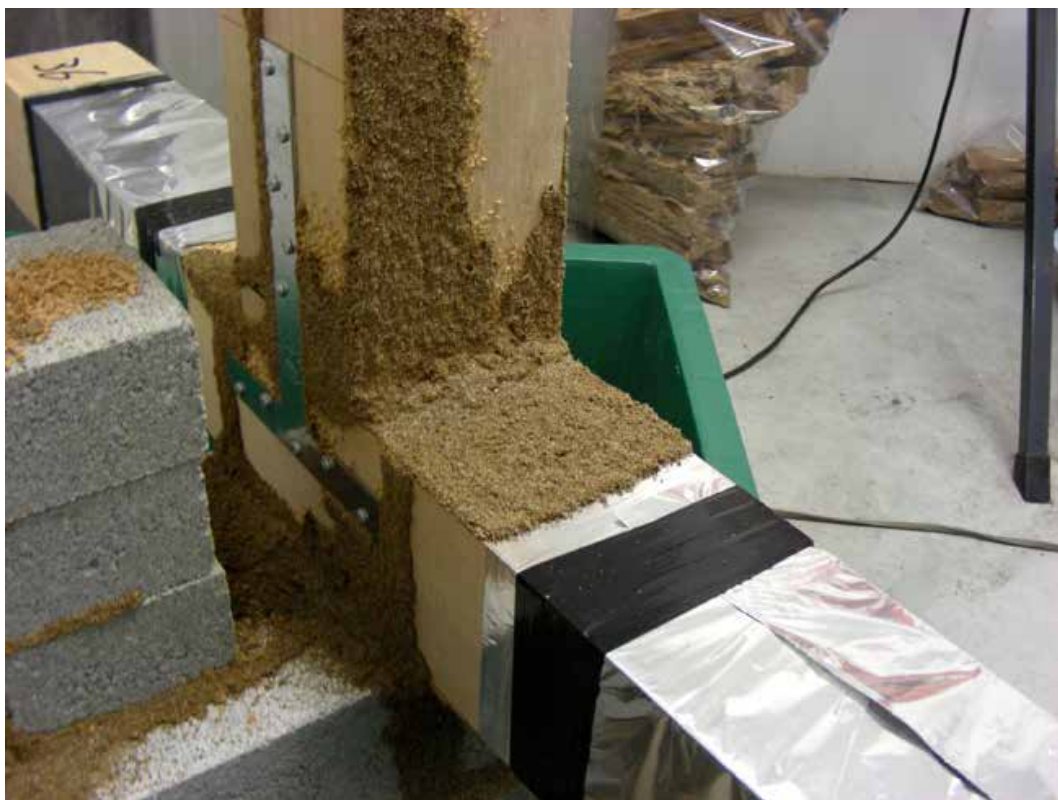
写真 5.3 試験体を組んだ状態で強制劣化操作している様子  
(期間：6 日後、樹種：ベイツガ)

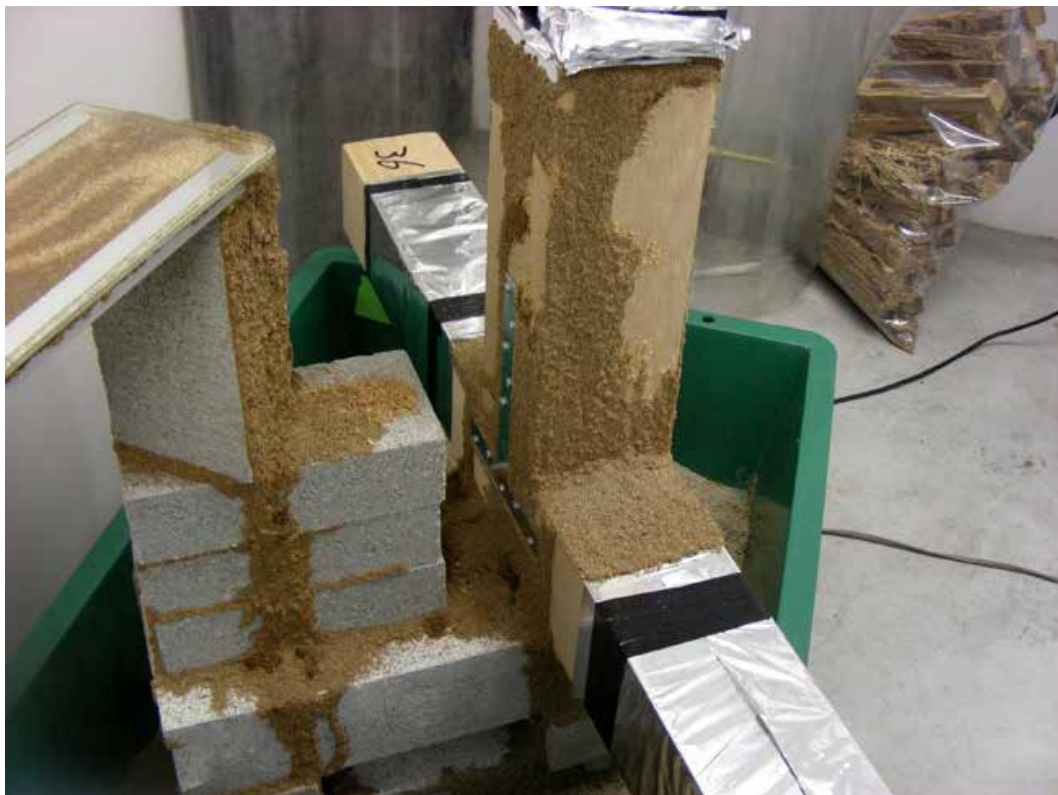
写真 5.4 試験体を組んだ状態で強制劣化操作している様子  
(期間：10 日後、樹種：ベイツガ)

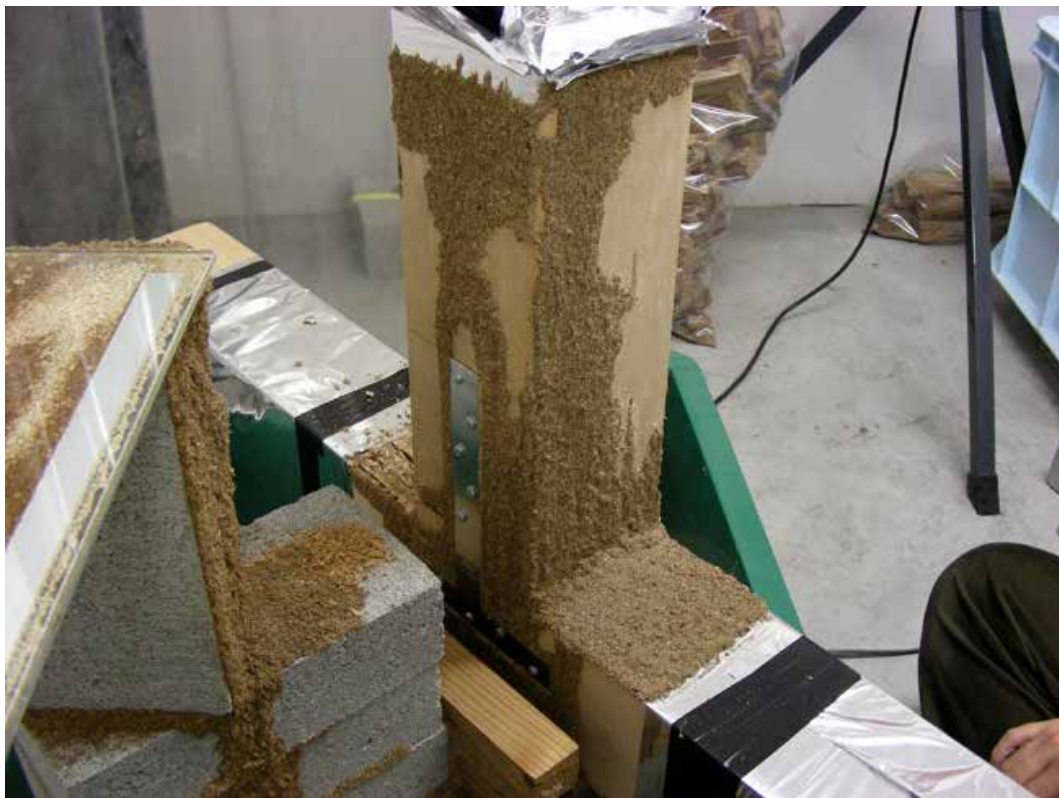
写真 5.5 試験体を組んだ状態で強制劣化操作している様子  
(期間：2週間後、樹種：ベイツガ)

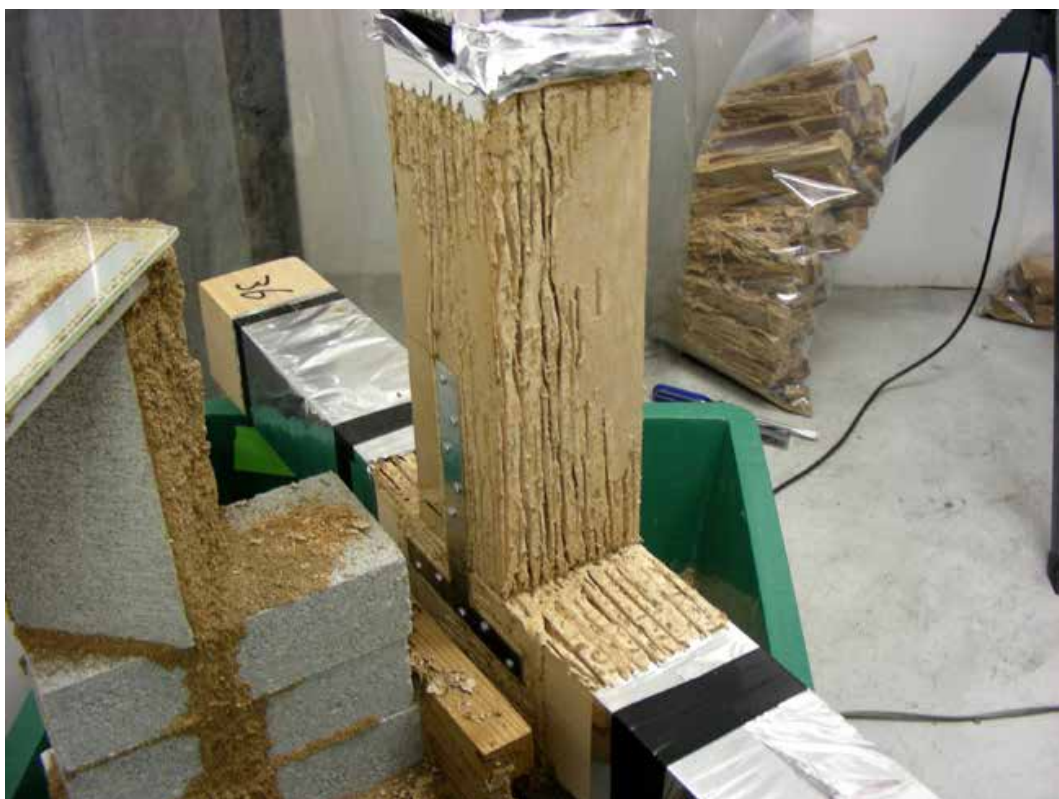
き、2週間後には写真 5.6 のような蟻害を得ることができた。

写真 5.6 写真 5 の蟻土を除去したときの蟻害発生状況  
(期間：2週間後、樹種：ベイツガ)

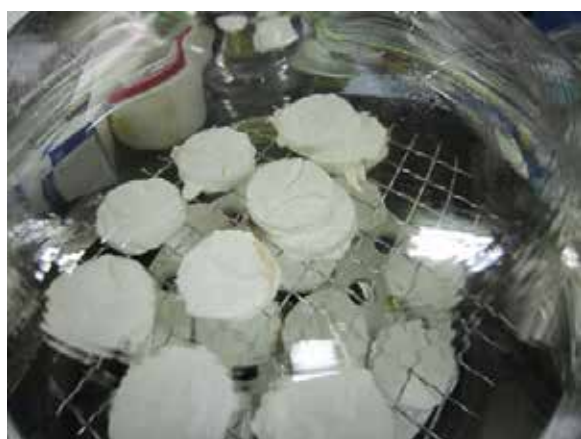
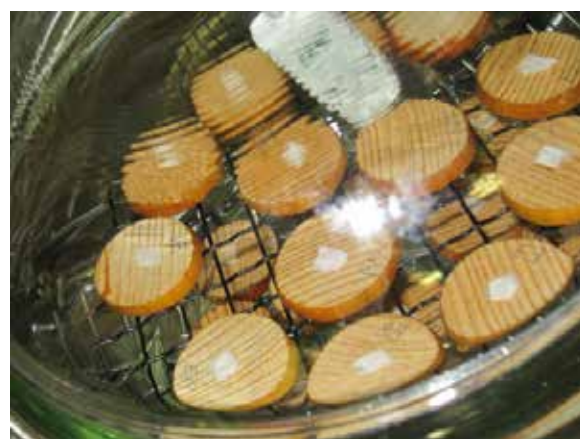
図 6.2.2 試料設置状況（左：直接接種、右：間接接種）

となる。Case1～Case6 は予め腐朽操作を施した  $5 \times 5 \times 2\text{mm}$  程度の種木を健全材の上面に設置し間接的に菌糸を接種した試料を用いる実験で、図 6.1.2 ①の誘導期に関する知見を得ることを目的としている。一方、Case7～Case9 は培地の菌叢上で健全材に直接接種した試料を用い、図 6.1.2 ②の対数増殖期の腐朽進行を考察する。図 6.2.2 に菌糸接種後の試料の状況を示す。

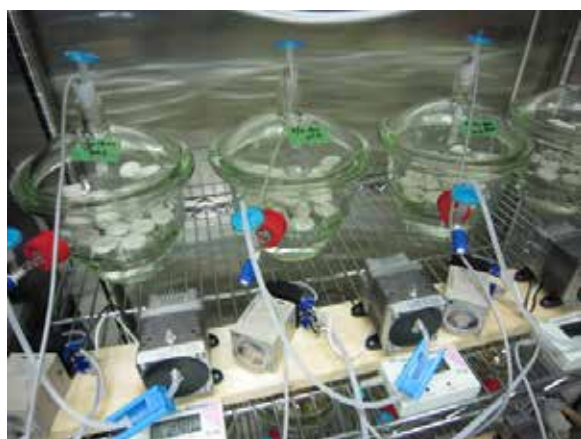
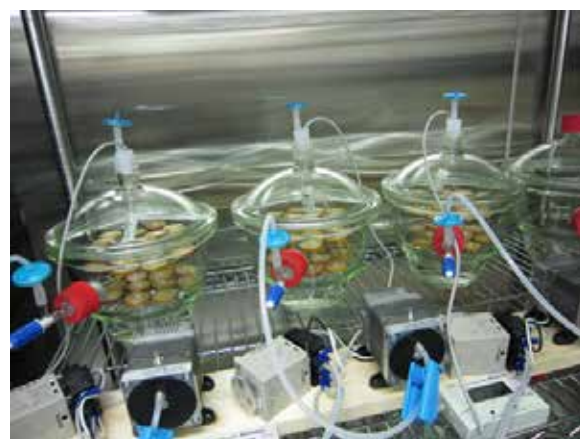
図 6.2.3 試験実施状況（左：直接接種、右：間接接種）

供試菌はオオウズラタケとし、試料は赤松辺材、木目は腐朽が進行し易い木口方向とした。設定温度は  $23^{\circ}\text{C}$ 、変動周期 12 時間～1 週間とし、乾燥・湿潤の時間配分は 1 : 1 とした。乾燥時の湿度は、近年の工法を採用した躯体内の湿度変動を想定し、変動が少ないケース（約 90%）と変動が大きいケース（約 75%）の 2 水準とした。菌糸接種前の試料はオートクレーブ滅菌を行い、一連の腐朽操作も滅菌箱を用い、雑菌が混入しないよう配慮した。試料の含水率及び質量減少率は（1）、（2）式により求める。試験の実施状況を図 6.2.3 に示す。

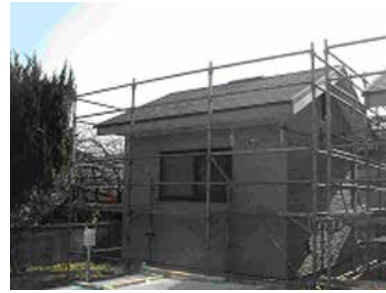
図 7.2 実験棟外観（北側）

実験棟外観及び各部の施工状況を図 7.2、図 7.3 に示す。実験棟の居室には、部屋中央部に間仕切壁を想定した下がり壁（天井より 300mm 下がり）を設け、下端は相当隙間面積 17 c m<sup>2</sup> の開口を設けた<sup>注)</sup>。これは間仕切壁を経由した小屋裏への移流による水蒸気流入の再現が目的であり、小屋裏湿度に対する影響の大きいことが既往研究<sup>4)、5)</sup>で指摘されている。

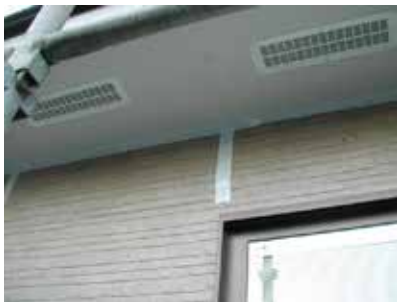
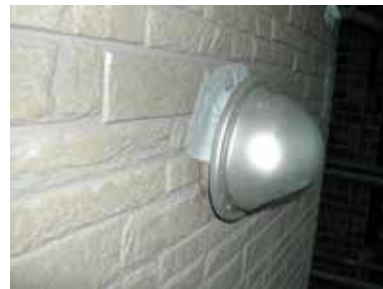
図 7.3 実験棟の施工状況

サイディングは実験中に取り外せるようにした（取合い部、継ぎ目はコーキング代わりに気密テープ）

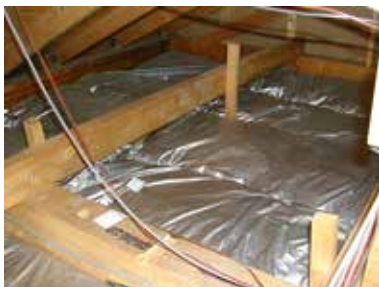
天井断熱施工状況

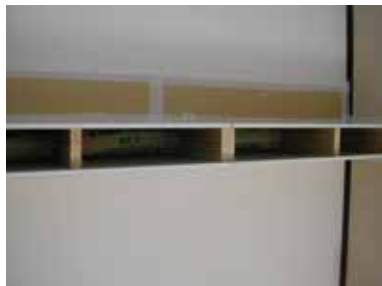
下がり壁気流止め

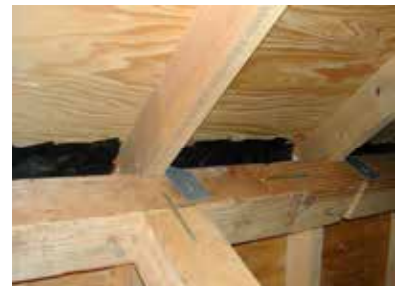
軒換気口は軒一軒換気の場合  
気密テープで塞ぐ

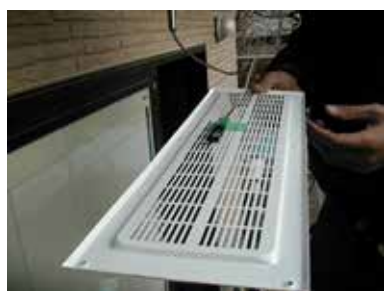
軒天換気口 風速計

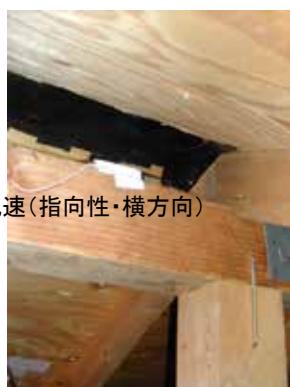
風速(指向性・横方向)

軒部分

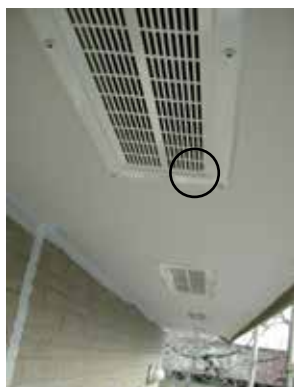
軒天換気口 微差圧計

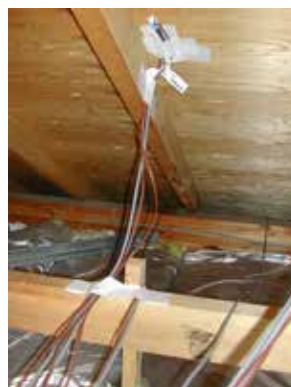
天井吊り木上 野地表面

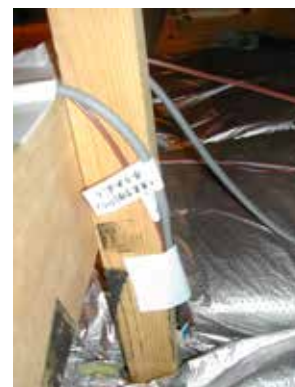
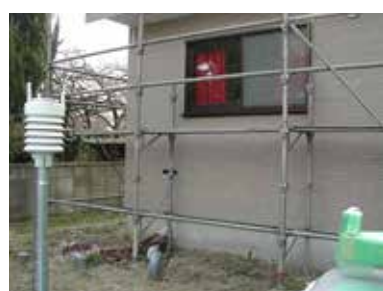
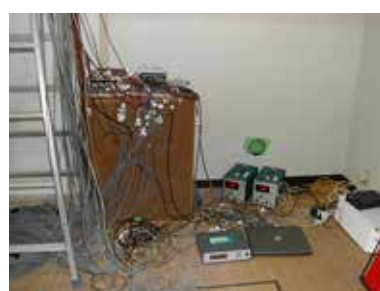
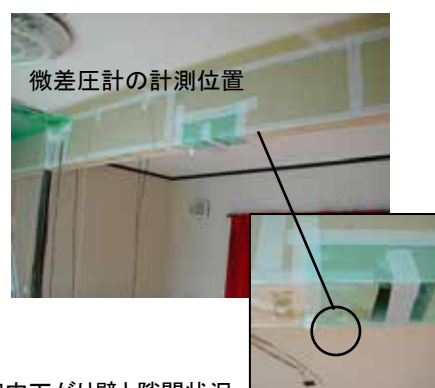
図 7.4 各種センサーの設置状況

天井吊り木 直上

気象ステーション(温湿度・風向風速計など)  
と日射計【実験棟北側】

室内ロガーなど

室内下がり壁と隙間状況

各種センサーの設置位置を表 7.1 に、センサーの設置状況を図 7.4 に示す。温湿度センサーは、小屋裏空間の南北空間に加え、野地板近傍、野地板近傍下部（桁梁直上）、通気層内部にも設置した。また、小屋裏への移流量を把握するため、小屋裏換気口、通気層上端、間仕切壁上部に熱線風速計を設置した。さらに、小屋裏と外気、下がり壁、換気口内外に圧力チューブを設置することにより、換気回路網によるシミュレーション計算の与条件となる差圧データを収集した。
