木造長期優良住宅の総合的検証事業

平成 22 年度成果報告会

第3部木造長期優良住宅の総合的検証事業 耐久性分科会成果報告

木造長期優良住宅の耐久性に関する認定基準の構成と課題—構造躯体の劣化対策

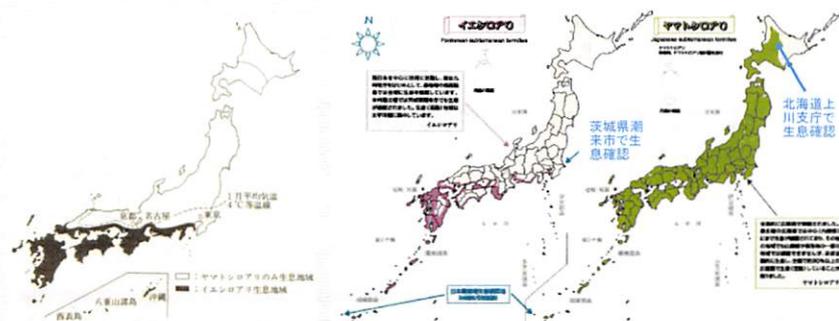
耐久性総プロ当時と現代における劣化外力の変化

シロアリ分布の場合

耐久性総プロ当時のシロアリ分布図

現代のシロアリ分布図

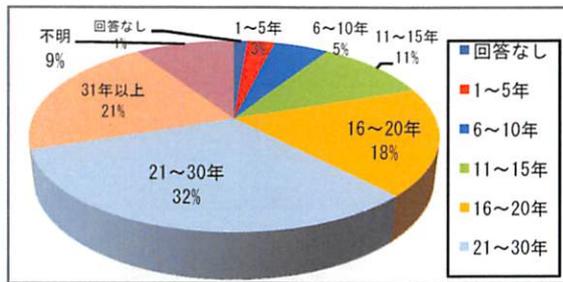
図2 調査物件の築年数別割合

今回の調査では築21年以上の物件が半数以上を占めていた。

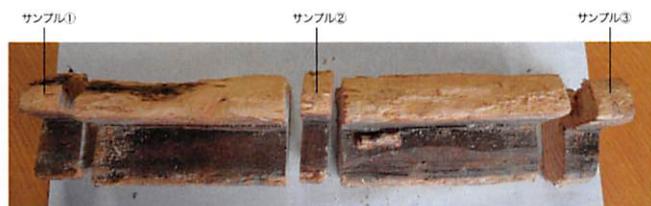
図 1 M 邸から採取した試験体

サンプル①の木片 (図 1) から一辺約 10 mm の小試験片を 12 個から切り出し破碎した。各ゲノム DNA 溶液を非特異的に増幅した後、糸状菌に特異的なプライマー ITS1-F-DGGE、ITS2 を用いて PCR 増幅した。

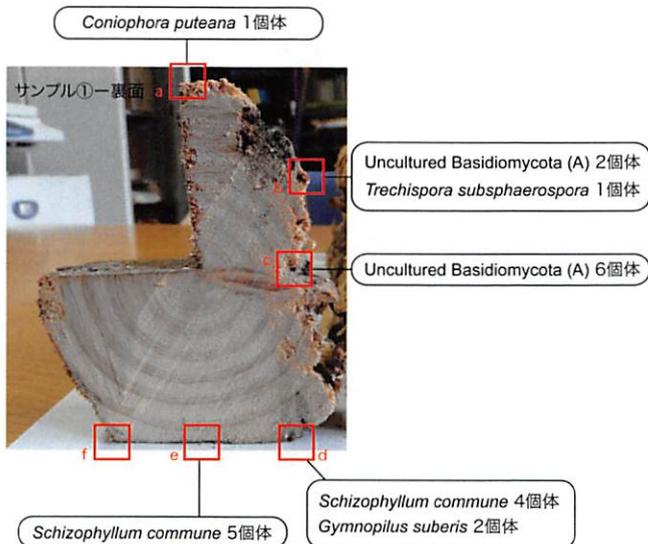
図3 サンプル①の木粉調製箇所と検出された腐朽菌

M 邸のサンプルから抽出した遺伝子を ITS 領域の遺伝子配列の違いを利用して同定した結果、既知の木材腐朽菌としては、①-a から *Coniophoraputeana* (Identity 98 %)が 1 個体、①-d, ①-e から *Schizophyllum commune* (Identity 97-100 %)がそれぞれ 4 個体、5 個体検出された (図 3)。その他の担子菌類としては、①-b から Uncultured Basidiomycetes (以下、「Uncul. Bas.」) (A)が 2 個体、*Trechisporasubsphaerospora* (Identity 87 %)が 1 個体、①-d から *Gymnopilusuberis* (Identity 100 %)が 2 個体検出された。また、サンプル②③からは 2 種の Uncul. Bas. (A)と(B)のみ検出された。

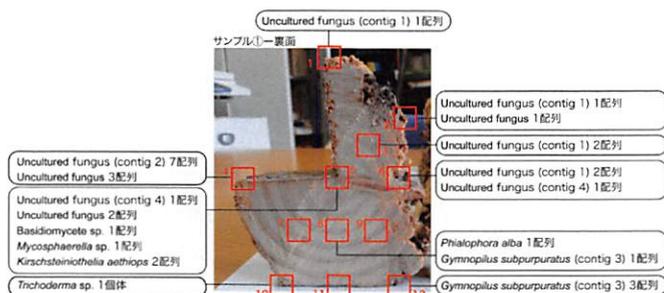
図4 DGGE 法で検出された糸状菌とその採取箇所

M 邸の土台材から抽出した遺伝子を DGGE で分離し解析した結果を図4に示す。

DGGE 法において解析ができた配列の73%以上が未培養性の菌(Uncultured fungus)と相関性が高いことが明らかとなった。また、子う菌 *Mycosphaerella*、*Trichoderma* に属する菌が検出されたが、それらはそれぞれ植物の葉などの条斑病原菌、高いセルラーゼ活性を持つ菌として知られている。一方、担子菌としては、針葉樹材に生える木材腐朽菌である *Gymnopilus* が検出された。*Gymnopilus subpurpuratus* は ITS 領域を用いた同定でも確認されており今回調査した土台材の分解に関与する菌である可能性が高い。DGGE 法では糸状菌特異的プライマー対を用いたことから木材腐朽担子菌の他、木材分解に関

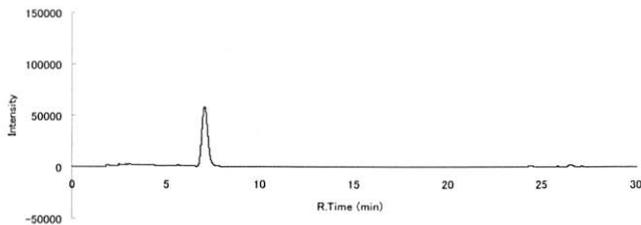
図1 加圧処理用木材保存剤で処理した小試験片の分析例
(薬剤：イミダクロプリド)

図 1 に加圧処理用木材保存剤を注入した小試験片から薬剤の有効成分を抽出し分析した際の HPLC クロマトグラムを示す。周辺に定量を妨げるピークが観察されていないことから、定量分析が問題なく進行したと考えられた。今回実験に使用した加圧処理用木材保存剤の有効成分はいずれも図 1 と同様、周辺に分析を阻害するピークは認められなかった。

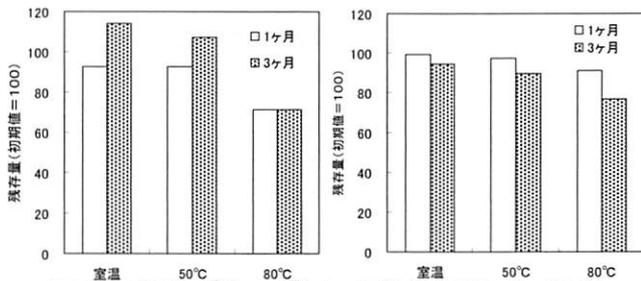
図2 異なる温度に暴露したAZN処理材に含まれるシプロコナゾール(左)およびイミダクロプリド(右)量

ピーク面積から小試験片に含まれていた薬剤濃度を計算した例を、AZN を例にとり図 2 に示す。

図2に示したシプロコナゾールの例では暴露3ヶ月目

の方が初期値や暴露1ヶ月の試験体に含まれるシプロコナゾール濃度よりも高い値を示すものがあつた。今回の試験では、薬剤の種類を増やすために薬剤ごとの繰り返し数を1としたため、注入量のバラツキがそのまま残存量の大小に反映されたと考えられた。同様の傾向が他の薬剤でも認められたことから、初期濃度のバラツキが無視できる程度まで薬剤が減少するまで暴露期間を延長し、最中的な評価を下す必要があると考えられた。

表面処理用木材保存剤の分析については、1ヶ月目までの結果までしか出ていないため、図4にはシプロコナゾール、イミダクロプリドの1ヶ月目の残存量を初期濃度との相対値で表示した。なお、両有効成分は図2で示したAZNの有効成分と同じである。

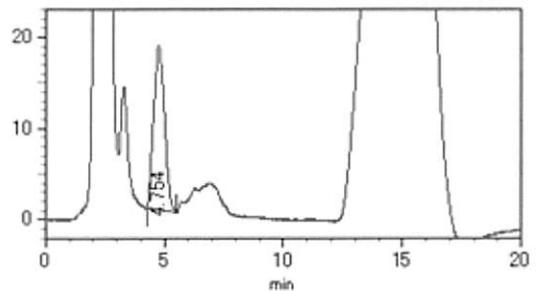
図3 脱脂木粉から抽出したシプロコナゾールのクロマトグラム

表面処理用木材保存剤の有効成分を分析した例として、シプロコナゾール標品を木粉に添加し、その定量をおこなった際のクロマトグラムを図3に示す。シプロコナゾールのピークの周囲に分析を妨害するピークが認められないことから、定量は問題なくおこなえたと考えられた。他の有効成分についても、ピーク周辺に定量を妨害する成分が検出されなかったことから、定

量結果の信頼性に問題は無いと考えられた。

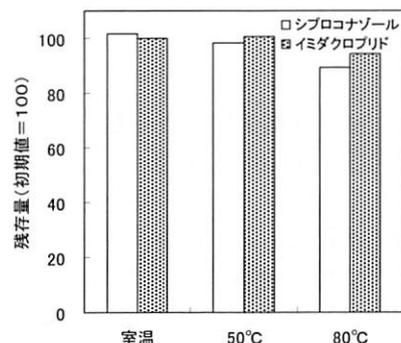
図4 シプロコナゾールまたはイミダクロプリドを添加した木粉から回収された両薬剤量

表面処理用木材保存剤の有効成分の分析では、いずれの有効成分でも加圧処理用の試験体で認められたバラツキがほとんど認められなかった。有効成分の添加・回収操作を工夫し実験誤差を最小限に抑えた結果がバラツキの少なさに表れたと考えられた。

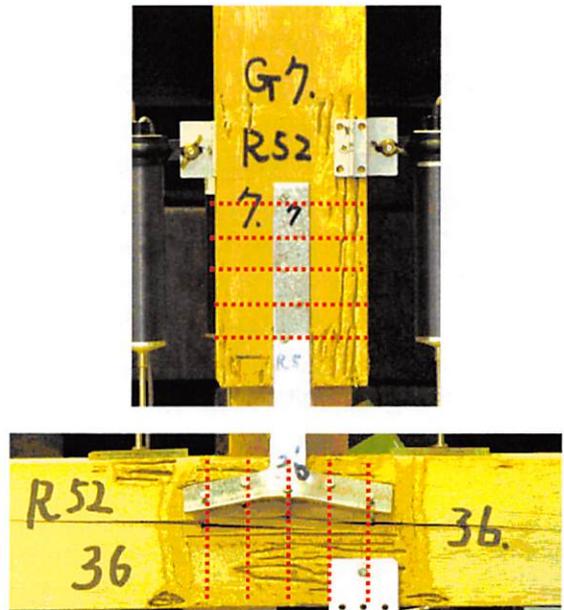
図 1 切断面を観察した試験体の加力試験終了後の状況

イエシロアリによる強制劣化方法を実施した接合部モデル試験体の一例を図 1 に示した。図中の破線は、釘接合部で繊維直角方向に切断した箇所である。材表面の蟻害発生状況は、柱および土台で接合金物周辺に発生していることが目視で容易に確認することができた。また、蟻害発生部分は木材実質が消失しているため触診による確認は困難だったが、その周辺部分は、健全と考えられる触診感覚だった。切断面を観察した結果、柱の釘周辺部の蟻害は、土台に一番近い箇所以外では認められなかった。また、蟻害は土台から離れるに従い、その割合は減少する傾向だった。土台の釘周辺部の蟻害は、全体的に認められた。また、ほぞ穴がある面に相対する面が、他の面と比べ蟻害の割合は小さかった。

以上のことから、目視による劣化の評価はもちろんのこと、接合部耐力に関係する接合具部分を非破壊パラメータで評価するのが接合耐力を推定する上で重要であると考えられる。

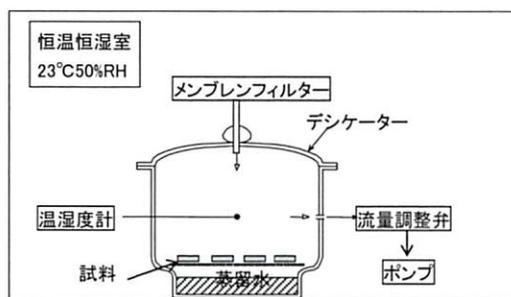
図 1 試験装置概要

雰囲気湿度は図 1 及び写真 1 に示すように、蒸留水を満たしたデシケータにポンプをつなぎ、メンブレンフィルターを経由した乾燥空気を設定時間毎に供給することにより制御する。空気温度は 23℃、湿度の変動周期は 12 時間～1 週間とし、乾燥・湿潤の時間配分は 1:1 とした。実験条件を表 1 に示す。乾燥時の湿度は、変動が少ないケース (約 90%) と変動が大きいケース (約 75%) の 2 水準で、近年の工法を採用した躯体内の湿度変動を想定した。菌糸接種前の試料はオートクレーブ滅菌を行い、一連の腐朽操作も滅菌箱を用い、雑菌が混入しないよう配慮した。なお、各条件の繰返し回数は 5 とし、雰囲気湿度を湿潤状態一定とした Case0 も同時に試験を行った。写真 2 に菌糸接種後の試料の状況を示す。

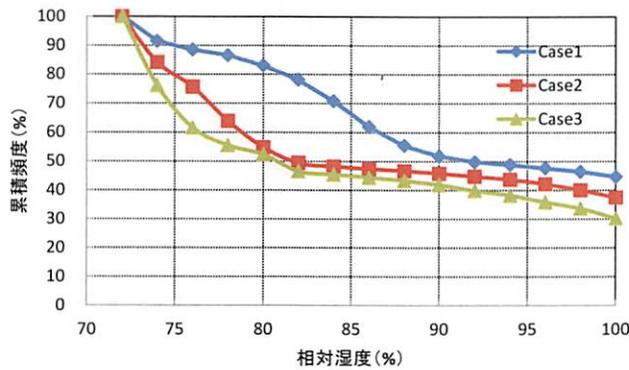
図2 相対湿度の出現頻度 (Case1~Case3)

図 2、図 3 に暴露期間中のデシケータ内の相対湿度の累積頻度を示す。既に述べたよう、乾燥・湿潤の設定時間は 1:1 としたが、乾燥空気の流量によって湿度を制御していたため、実際には高湿側の時間が多い結果であった。例えば、Case4～6 では相対湿度 98%以上の頻度が 4～5 割あるが、乾燥条件である 90%以下の頻度は全体の 2～3 割程度であった。また、24 時間周期 (12h/12h) である Case1、4 については、木材の調湿性によりデシケータの湿度上昇に遅れが生じ、高湿となる頻度が少ない傾向が確認されたため、試験開始 1 ヶ月後よりマグネットスターラーによりデシケータ内の蒸留水を攪拌した。ゆえに Case1、4 は他の条件より湿度が高めに推移している。Case0～Case6 の曝露 1～3 ヶ月の含水率と質量減少率の結果を表 2 及び表 3 に示す。表中の網掛け部分は雑菌が混入し、一部の試料にカビの生育が確認された条件である。含水率はサンプリングを行った時間が乾燥過程か湿潤過程かによって若干の差異が生じるが、全体の傾向としては 100%一定状態の Case0 に比べ Case1～Case6 の値は低めに推移している。

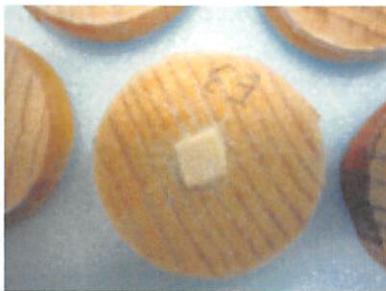
写真3 抜取時試料の外観 (Case5)

図 4、図 5 に含水率と質量減少率の時系列変化を示す。質量減少率については、乾燥湿度 90%RH、周期 72 時間の Case5 の値が曝露開始 3 ヶ月で 5%を超えており、菌糸の定着と腐朽の進行が確認された (写真 3)。図 5 には雑菌が付着していない試料のみで平均値を算出した結果 (Case3*及び Case6*) を併記した。Case3*及び Case6*では Case5 と同様に曝露開始 3 ヶ月で質量減少率 5%を上回った (図 5、○部分)。本結果は菌糸接種後、3 ヶ月程度の湿潤・乾燥の繰返しによっても菌糸が定着し、質量減少が生じる可能性を示唆している。ただし、前述したように乾燥時間に比べ湿潤時間が若干長いため、試料表面の含水率は高めに推移したことが予想される。また、Case3*及び Case6*のように周期の長い場合に腐朽が生じた試料が一部確認されたが (写真 4)、これらは雑菌混入の影響があるため、別途検証が必要と考えられる。

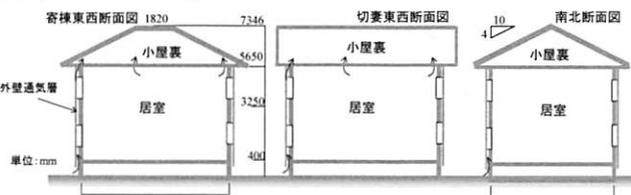
図1 計算対象住宅

計算対象は日本建築学会の熱負荷計算用標準問題に用いられる住宅モデル³⁾を参考にした(図1参照)。屋根は4寸勾配の寄棟及び切妻とし、断熱位置は天井である。計算対象室は小屋裏、居室、通気層4方位の計6室で、居室は1室とした。小屋裏換気口は寄棟では4方位、切妻は東西面に設置した。なお、外壁通気層は窓の無い部分のみ考慮し、寄棟では全方位、切妻では南北面が小屋裏に繋がる設定とした。天井面の隙間量については既往研究¹⁾と同様に、表2に示す3水準とした。小屋裏換気口については、表3の住宅性能表示制度の劣化等級に関する基準値相当に加え、基準値の0.5及び0.25倍の各3水準を設けた。ただし、計算では単純開口として扱い、隙間特性値 $n=2$ とした。

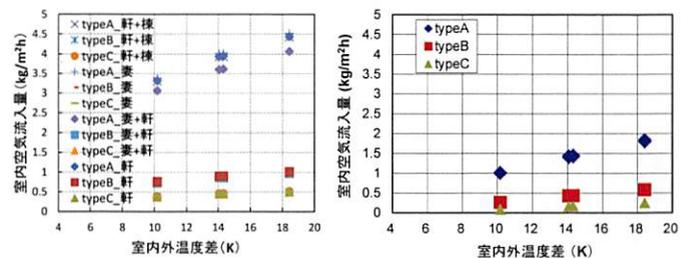
図2 小屋裏への室内空気流入量と内外温度差の関係(左:本計算結果、右:第3種換気稼働時[文献から引用¹⁾])

小屋裏への室内空気流入量を図2(左)に示す。屋根及び換気口形状の影響は少なく、天井面の気密性能と室内外温度差によって差異が生じている。図2(右)は室内側で第3種換気システムの稼働を前提とした既往研究¹⁾からの引用であるが、本計算では機械換気の稼働を想定しておらず、小屋裏結露に対しは厳しい結果が得られるよう配慮している。

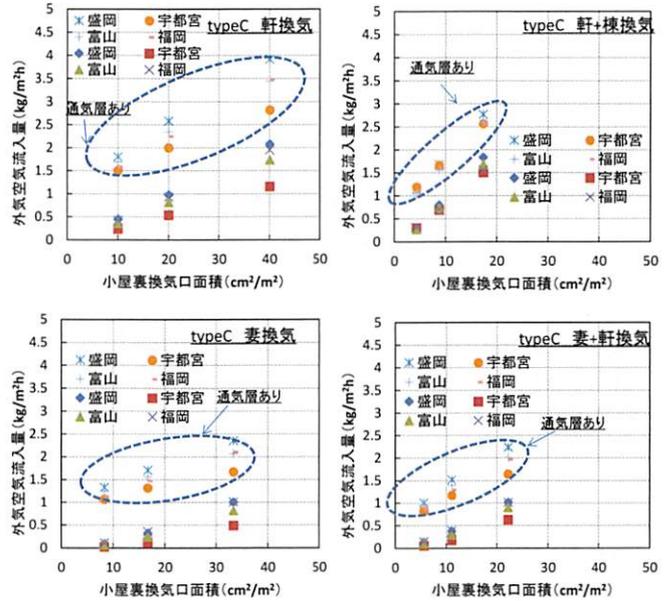
図3 小屋裏換気口面積と外気流入量の関係 (typeC)

図3にtypeCの換気方式毎の小屋裏への外気流入量を示す。なお、小屋裏換気口面積は表3の値(性能表示制度基準値相当)で、点線で囲んだデータは通気層ありの結果(外気+通気層からの流入量)である。外気流入量は小屋裏換気口面積とほぼ線形関係であり、勾配は換気方法により異なる。妻換気口では最大で1.0kg/m²h程度であり、他に比べ少ない結果であった。本計算では風圧力を各方位25%ずつの出現頻度で与えているため、2面開口となる妻換気では値が小さい。一方、点線で囲んだ通気層からの流入量を加えた結果は通気層なしに比べ0.6~2.0kg/m²h程度増加した。

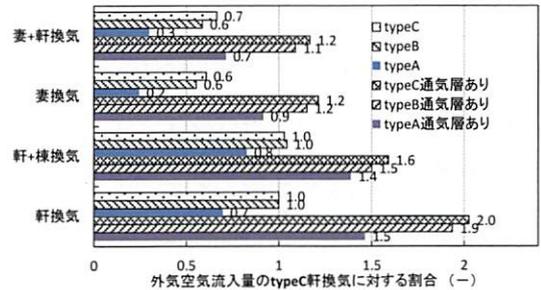
図4 typeCに対する外気流入量の割合

図4のtypeCに対する外気流入量の割合は妻換気の場合typeAが特に低く、typeC軒換気の2割程度であった。しかし、通気層が小屋裏空間へ繋がる場合は7割程度への改善が見られ、脈動による実効差圧のみの想定では、通気層の効果は相対的に大きい傾向であった。

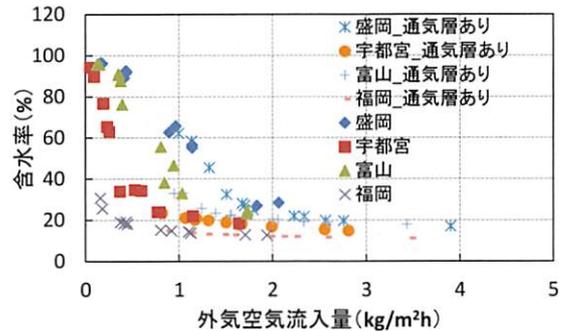
図5 小屋裏への外気流入量と含水率の関係 (typeC)

図5にtypeCの小屋裏への外気流入量と北側野地板表面含水率の関係を示す。含水率がやや高めであるが、外気流入量との相関は確認できる。また、通気層あり・なしはほぼ連続した曲線と見なせ、通気層からの流入分の加算は換気方式の評価において妥当であると言える。

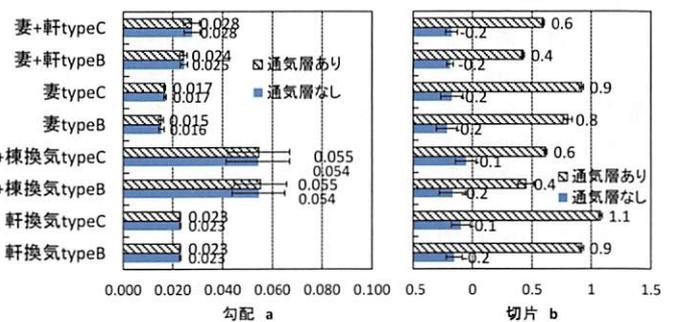
図6 換気方式毎の勾配 a 及び切片 b

図6に仕様毎の勾配 a と切片 b の平均値と標準偏差を示す。標準偏差から判るように、外部風速で基準化を行い得られる勾配 a は軒+棟換気を除けば切片 b と共に地域による差が僅かであり、図中の a 、 b が換気方式や通気層の組合せから定まる評価指標と見なすことができる。

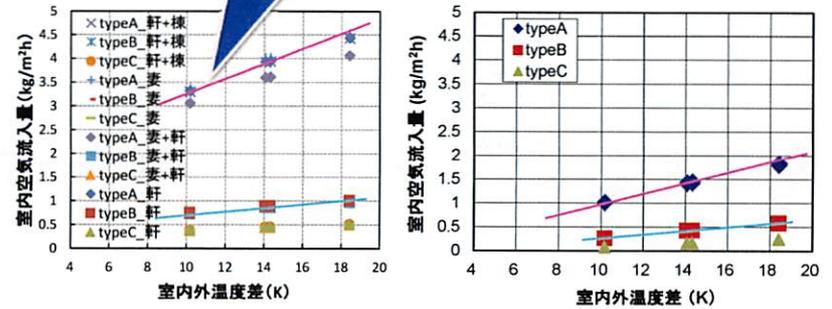
小屋裏への室内空気流入量と内外温度差の関係
(左:本計算結果、右:第3種換気稼働時[文献から引用*])

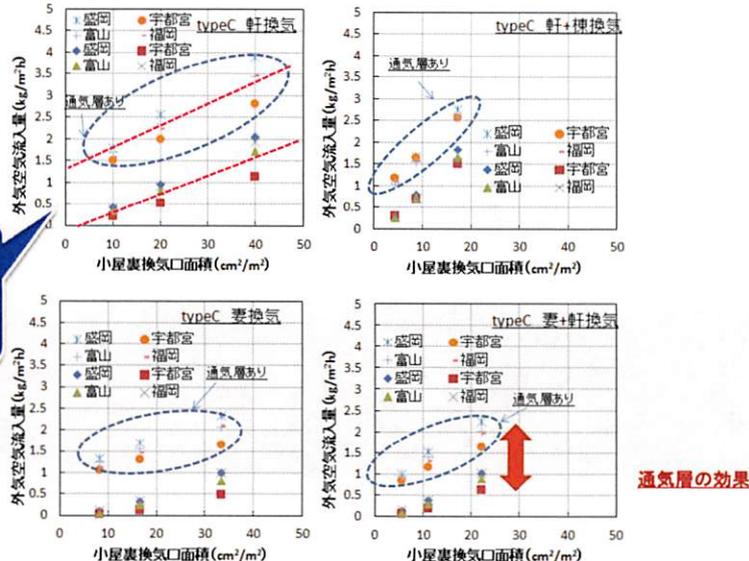
小屋裏換気口面積と外気流入量の関係 (typeC)

換気方式別に1次式で評価できるのでは?

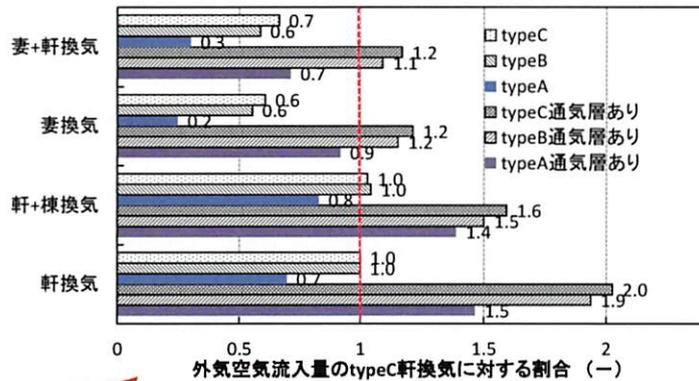
8

気密性が $5\text{cm}^2/\text{m}^2$ で通気層があれば、軒換気同等（通気層なし）の外気導入量が確保できる

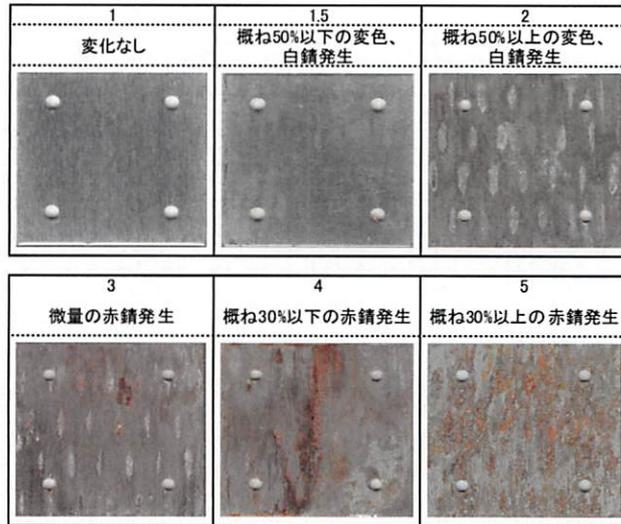
評価方法

■ 目視5段階評価とした

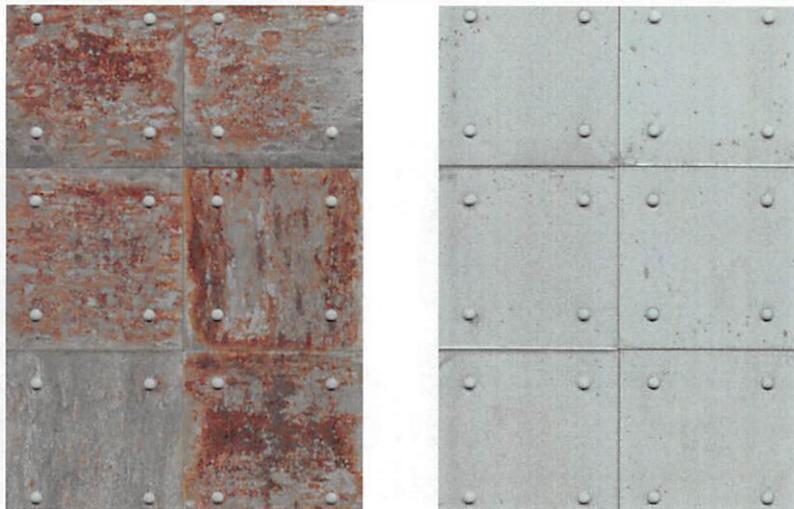
試験体画像

屋外暴露・横浜・12週目・Zn5Cr6・CUAZ-2 (左)・CUAZ-3 (右)

屋外暴露・横浜・12週目・電気めっき+皮膜1・CUAZ-2 (左)・CUAZ-3 (右)

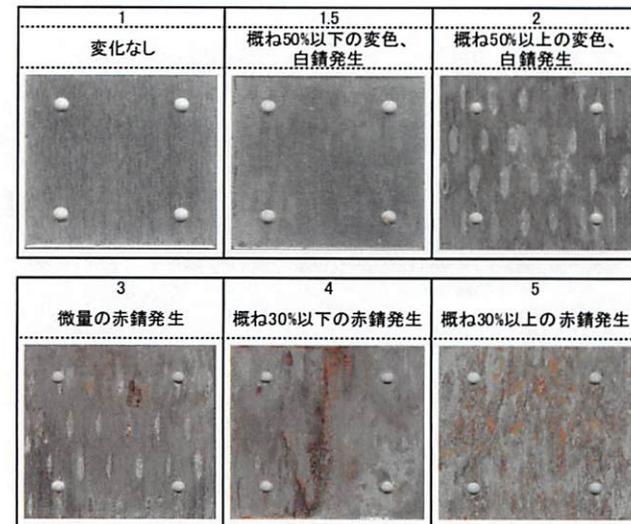
評価方法

■ 目視5段階評価とした

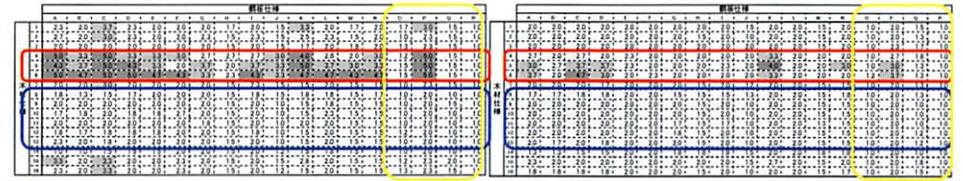
評価結果

■ 銅を含む保存処理木材の腐食性
(腐食させる力)が高い傾向

■ 表面処理薬剤の腐食性は低い傾向

■ 現在のところ(10月から3ヶ月の暴露)
横浜、つくば、宇治・・・同じ傾向
旭川・・・腐食性が低い傾向
