令和2年度 合板・製材・集成材国際競争力強化・
輸出促進対策のうち
CLT建築実証支援事業のうち
CLT等木質建築部材技術開発・普及事業

難燃処理木材の屋外での需要拡大を図るための
防腐・防蟻・塗装等による屋外耐久性向上技術の
開発および、難燃等の性能評価
事業報告書

2022年（令和4年）2月

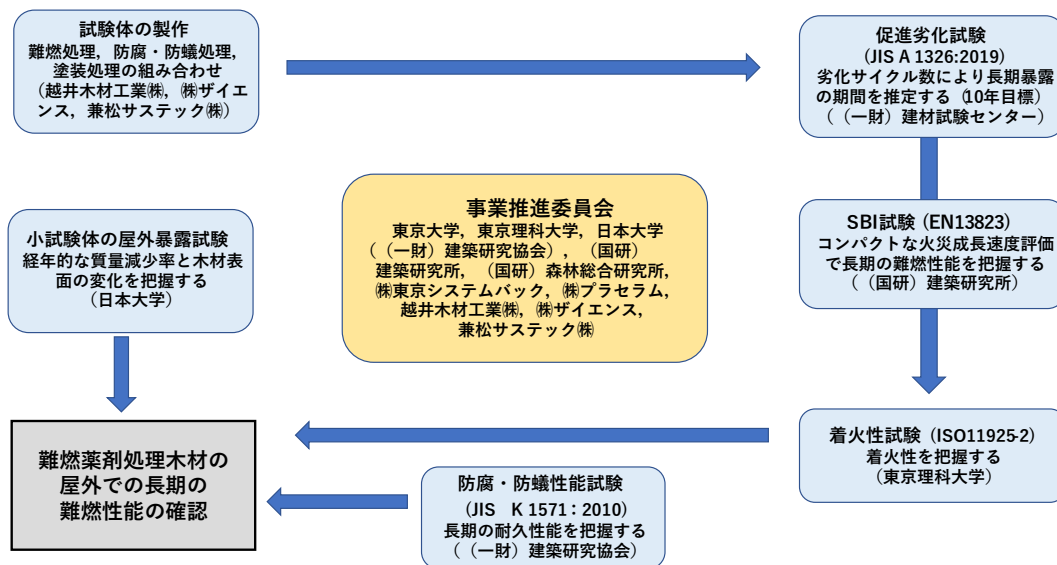
図2 事業における各種試験の実行と関連性

(公社)日本木材保存協会に事務局を置き、下記の委員により委員会を組織して(表1)事業を推進した。事業の分担と連携体制を図2に示す。

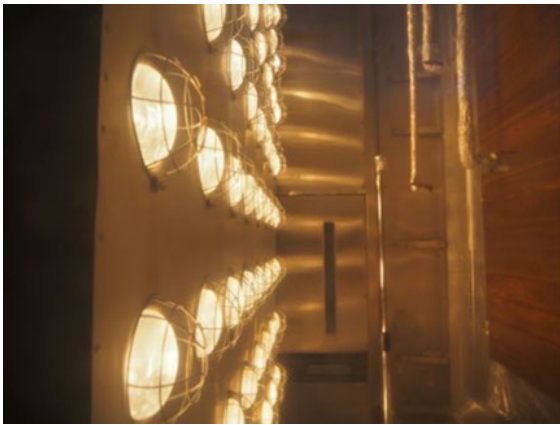
写真2 赤外線ランプによる加熱の状況（第1回目） 写真3 散水の状況（第1回目）

促進劣化試験の試験条件を表 2 に、試験装置の概要を図 4 に、外気側の試験体表面温度と外気側の空気温度の測定位置を写真 1 に、促進劣化試験中の試験体の外気側表面温度、外気および、室内温湿度測定結果（開始直後の 3 サイクル）を図 5 に、試験状況を写真 2 ～写真 5 に示す。

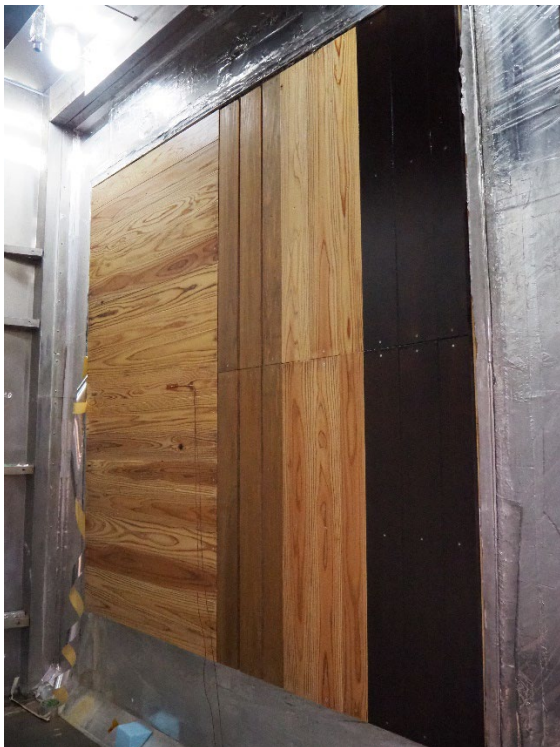
写真4 試験体前面（第2回目試験の開始前） 写真5 試験体前面（第2回目試験散水配管）

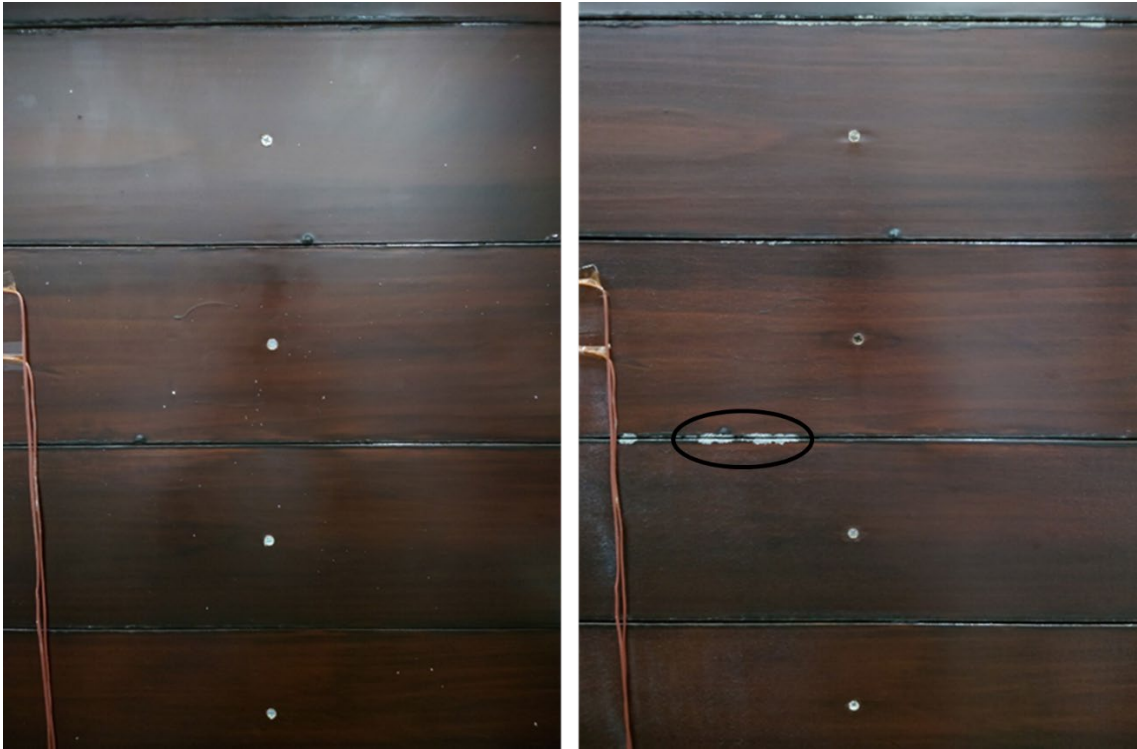
写真7 試験体 B の促進劣化前（左）と促進劣化後（右）の外観

右側写真の実線楕円内は目地からの難燃薬剤と思われる白色物質の出現を示す。

促進劣化前と促進劣化後の試験体外観の状況の一例を、写真 6～写真 8 に示す。試験体 A、試験体 B、試験体 C ともに剥離、変色、白華等は極めて少なかったが、それらの中で若干目立つものを選択して提示した。

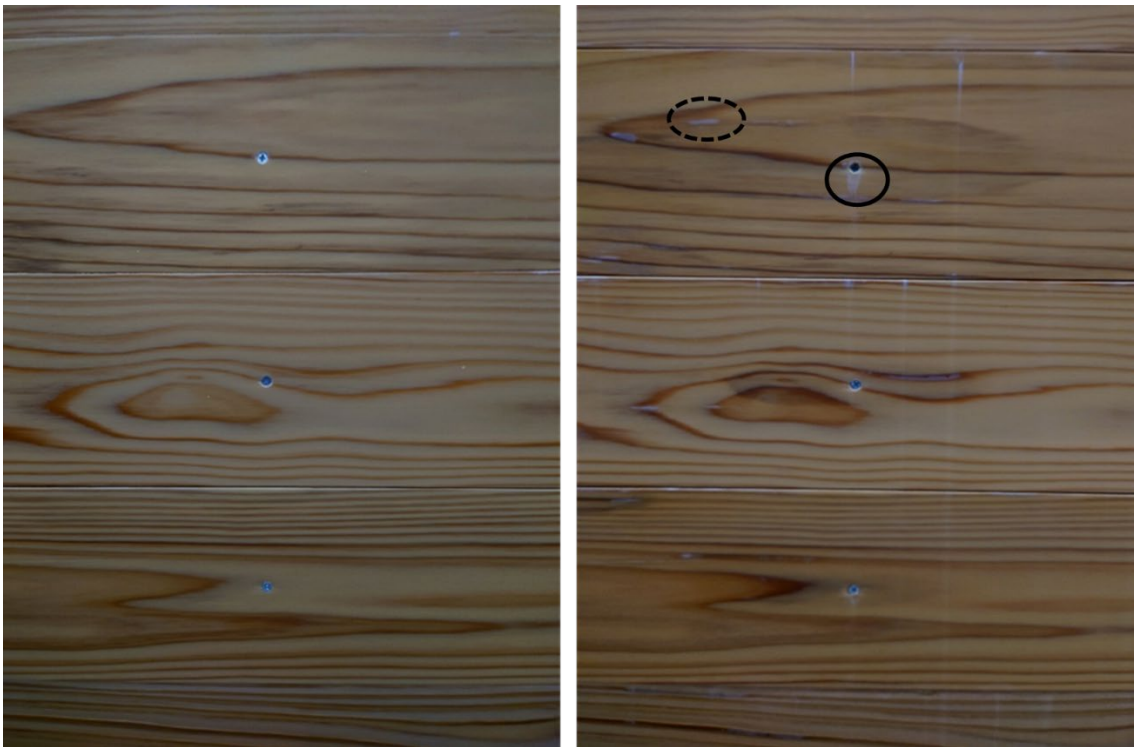
写真8 試験体 C の促進劣化前（左）と促進劣化後（右）の外観 右側写真の実線楕円内は釘打ち箇所から難燃薬剤と思われる白色物質が出現，破線楕円内は塗膜の微小割れから白色物質の出現を示す。

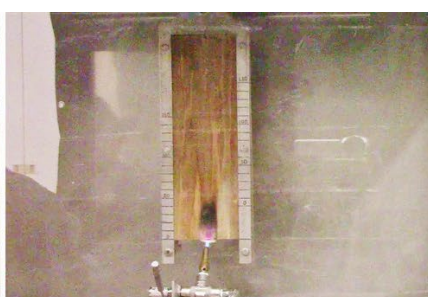
写真 10 エッジ (端部) 加熱

写真 11 サーフェス (表面) 加熱

試験装置の概要を写真 9 に、試験体の加熱状況を写真 10 と写真 11 に、試験結果の一覧表を表 5～8 に示す。試験体 A、試験体 B、試験体 C とともに、接炎後 60 秒の間に接炎部から 150 mmの位置に達する火炎が無く、滴下 (有炎滴下物あるいは有炎落下物) も無くフィルター紙への着火が無かった。本試験の結果は、SBI 試験の結果と併せ (表 9～11)、欧州建築材料のクラス分けにおける欧州性能等級の判定 (表 12) に使用した。

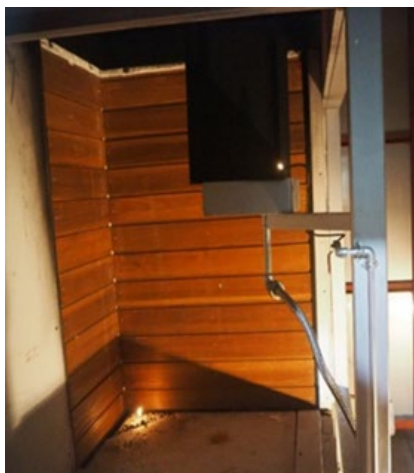
写真14 SBI試験の燃焼開始前
左下コーナー部は種火

L字型のコーナー部分の床面に40mm幅の軽量溝形鋼（U-profile）を介して接する正三角形のプロパンバーナーから発熱速度30kWの火炎により20分の加熱を行い、発熱速度を測定し、規定に従った計算式によって火災成長速度（ $FIGRA_{0.2MJ}$ ・ $FIGRA_{0.4MJ}$ ）および、加熱開始から10分間の総発熱量（ THR_{600s} ）を求めた。試験体A、試験体B、試験体Cの試験結果の一覧表を表5～7に示す（LFS：翼部の水平方向の火炎伝播距離、SMOGRA：煙成長速度の測定は本試験では対象外として行わなかった。）。試験の状況を写真14～16に示す。

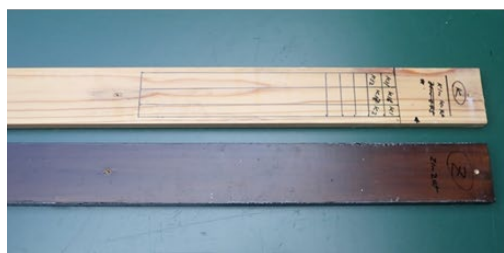
写真 17 試験体からの防腐・防蟻試験片の部位

促進劣化試験後の試験体（B 試験体と C 試験体の各 1 枚）について、上部の 10 cm を外した部位から下方に向かい 20 mm×20 mm（厚さ 18 mm）の試験片を 50 個切り出した（写真 17 図 6）。それぞれの試験片については、切断面の 4 面をエポキシ樹脂でシールし、十分に樹脂が硬化した後に試験に供した。

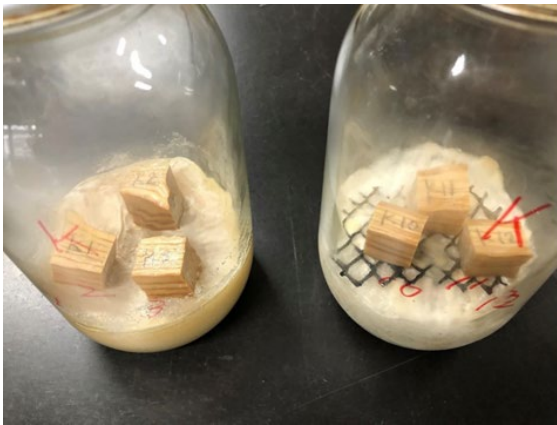
写真 18 防腐効力試験 (4 週間経過)
(左：オオウズラタケ右：カワラタケ)

防腐試験は、オオウズラタケ、カワラタケを培養した瓶中に滅菌した試験片のシール面を側面にして静置することで実施した（写真 18）。補正試験については腐朽菌を培養した瓶をオートクレーブで滅菌し、瓶中に試験片を静置することによって行った。対照材料として規格に定めるスギ辺材（20 mm×20 mm×10 mm）をシールせずに培養瓶に静置し、腐朽菌の活性を評価した。

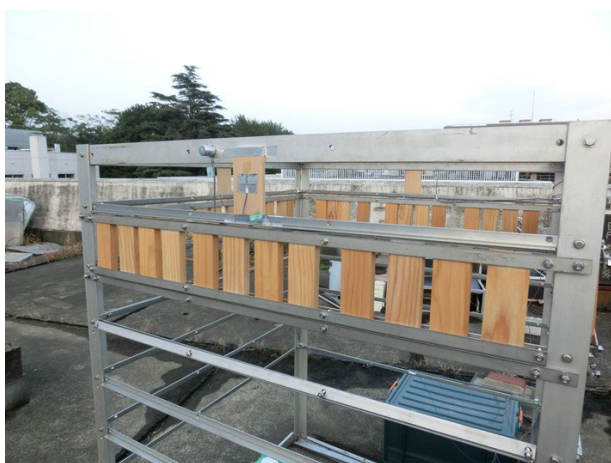
写真 20 暴露試験片取り付け

写真 20 で示す通り、東西南北各面に面した垂直暴露架台を製作し、これに各種試験片を取り付けて屋外暴露試験を開始した。測定項目は、薬剤溶脱量、表面変色、白華現象の観察等である。
