令和4年度 木材製品の消費拡大対策のうち
CLT建築実証支援事業のうちCLT等木質建築部材
技術開発・普及事業

難燃薬剤処理木材の屋外での需要拡大を図るための
屋外耐久性向上技術の開発及び難燃性能の統合的評価
事業報告書

2023年（令和5年）2月

公益社団法人 日本木材保存協会

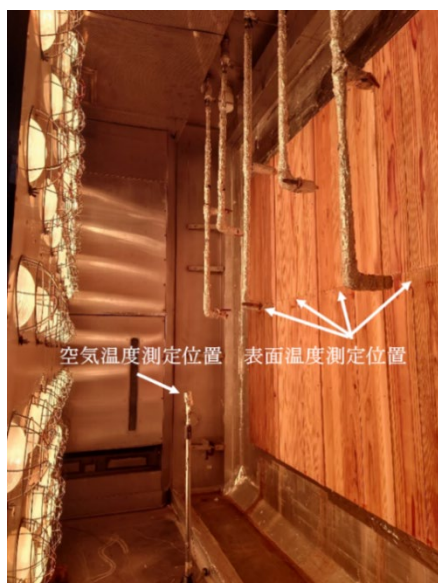
写真 1 促進劣化試験の状況と温度測定位置 乾燥過程を外気側より撮影

試験材は、各社共に幅 155mm×長さ 1000mm、厚さ 18mm を標準として、それぞれ 6枚を寸法 2000mm×2000mm の試験片固定用木枠に縦張で施工し（図 5）、試験期間中の空気温度（室内側と外気側）と試験材表面温度を測定した（写真 1）。突合せ面を除く試験片の小口面はアルミテープでシールした。各社試験材間は 10mm 幅のスギ幅木で仕切った

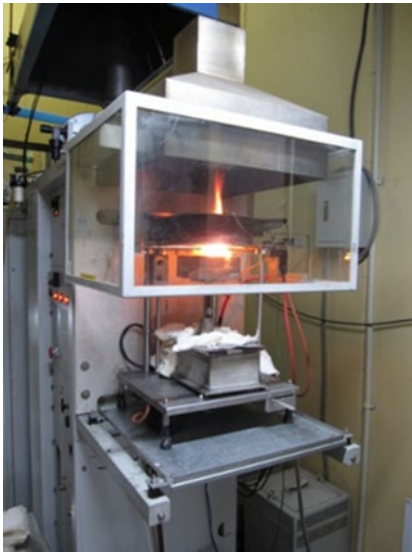
写真6 標準コーンの試験装置

試験を行なった標準コーンは、大きさ10×10 cmの試験体をコーン型ヒータで加熱し、発生ガス中の酸素濃度を測定する装置で（写真6）、試験体は50kW/m²で加熱され、電気スパークで着火される。燃焼により減少した酸素濃度から、発熱量及び発熱速度が計算される（図9、図10）。防火材料には、不燃材料、準不燃材料、難燃材料の3種類があり、材料としての要求性能は、①燃焼しないものであること、②防火上有害な変形、溶融、き裂その他の損傷を生じないものであること、③避難上有害な煙又はガスを発生しないものであることである。この性能を不燃材料は20分間、準不燃材料は10分間、難燃材料は5分間維持することが必要である。具体的な判定基準は、①総発熱量が8MJ/m²以下であること、②防火上有害な裏面まで貫通する亀裂・穴が発生しないこと、③最高発熱速度が10秒以上継続して200kW/m²を超えないことである。それぞれの時間は、不燃材料では家具などの燃焼を想定したとき20分の加熱を考慮すれば十分な時間であること、準不燃材料では内装材料の延焼拡大を10分程度抑制できれば階避難が終了すること、そして難燃材料では内装材料の燃焼を5分程度防止できれば居室からの避難ができることからそれぞれの時間が規定されている¹⁴⁾。

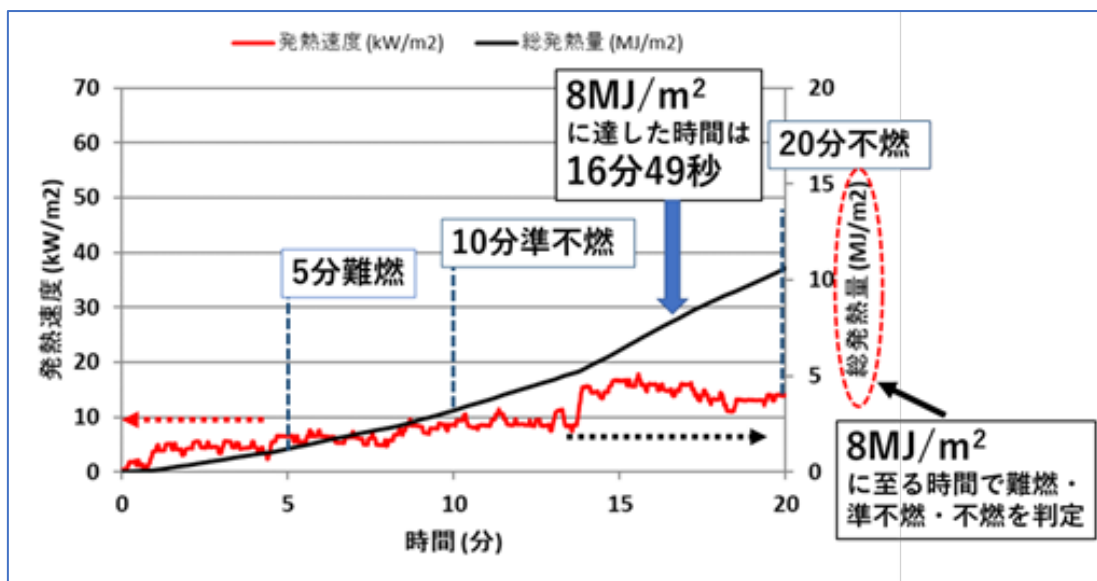
図9 標準コーン試験で得られる総発熱量と発熱速度の例1

試験体 A「促進劣化無し」で難燃薬剤吸収量 120 kg/m³

8MJ/m²に達した時間は16分49秒であり準不燃材料に相当

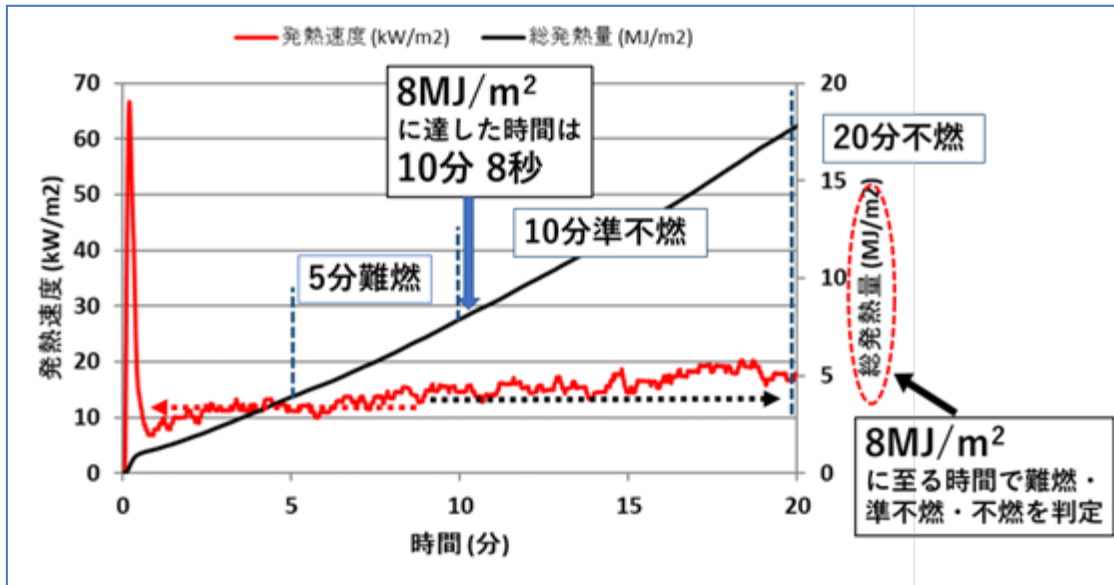
図 10 標準コーン試験で得られる総発熱量と発熱速度の例 2

試験体 A「促進劣化有り」で難燃薬剤吸収量 120 kg/m^3

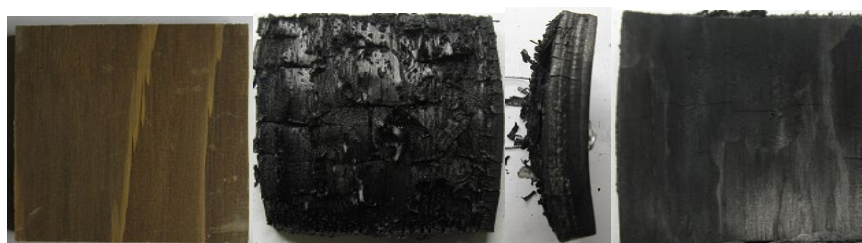
写真 8 試験体 A の促進劣化有り-3 の状況 (右から試験前、試験後正面、側辺、裏面)

試験後の燃焼の状況については、紙面の都合により試験体 A の「促進劣化無し」(写真 7) と「促進劣化有り」(写真 8)、試験体 B の「促進劣化有り」(写真 9)、及び無処理スギ試験体 (写真 10) の例を示す。

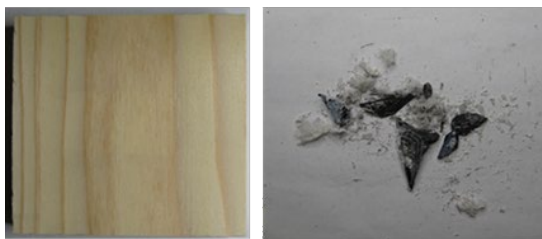
写真 10 スギ無処理-2 試験体の状況 (右 灰のみ)

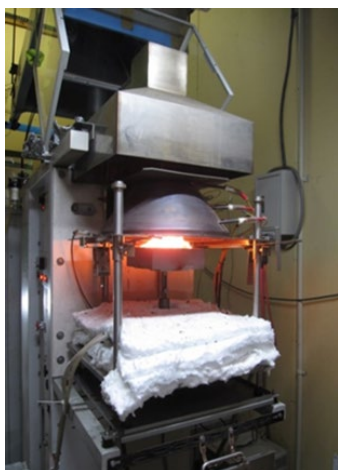
写真11 ラージコーンの試験装置

ラージコーン試験¹³⁾は、完全に発達した火災で高レベルの放射熱にさらされたときに、低レベルの熱放出をする材料の評価を行う方法で、0、75 MJ / m²から 15 MJ / m²の総発熱量となる試験体のような少量の可燃性要素のみを含む材料を対象としている。標準コーン試験とは異なった特定の試験片サイズ、試験片ホルダー、試験片の向き、O₂分析の体積流量、試験が行われる放射照度レベルなどの項目が規定されている（写真11）¹⁶⁾。

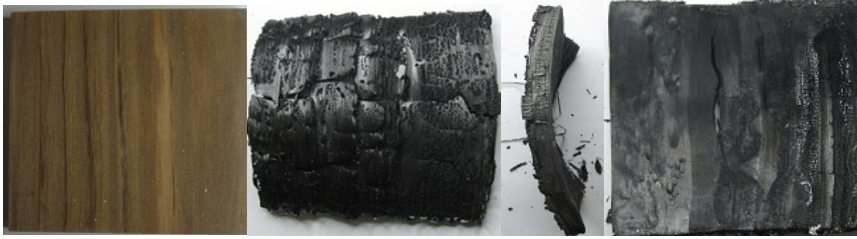
写真 12 ラージコーン試験での試験体 A 促進劣化無し-2 の状況（右から試験前、試験後正面、側辺、裏面）

試験前後の燃焼の状況について、試験体 A の「促進劣化無し」(写真 12)、「促進劣化有り」(写真 13)、試験体 B の「促進劣化無し」(写真 14)、「促進劣化有り」(写真 15) を紙面の都合により例として示す。

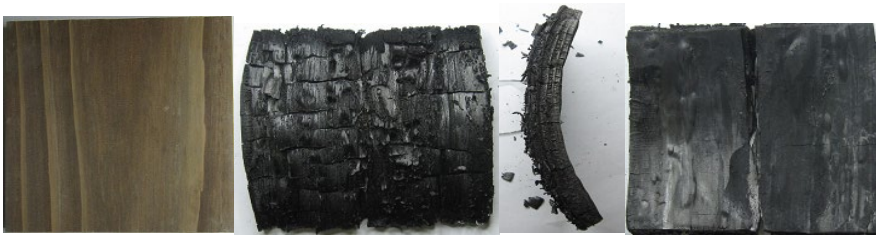
写真 13 ラージコーン試験での試験体 A 促進劣化有り-2 の状況（右から試験前、試験後正面、側辺、裏面）

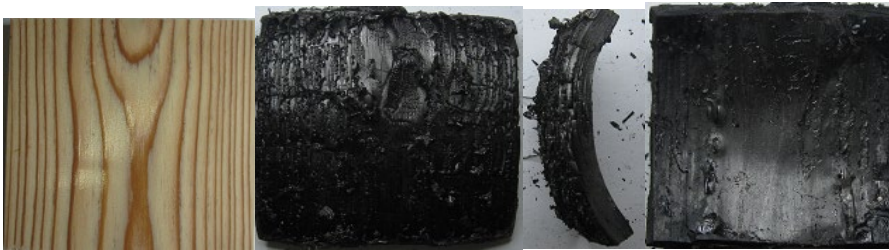
写真 14 ラージコーン試験での試験体 B 促進劣化無し-2 の状況（右から試験前、試験後正面、側辺、裏面）

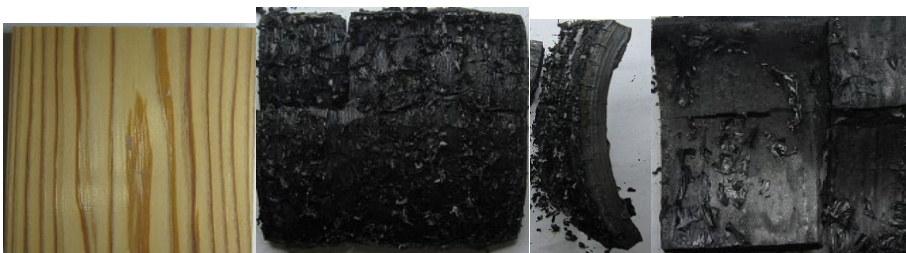
写真 15 ラージコーン試験での試験体 B 促進劣化有り-3 の状況（右から試験前、試験後正面、側辺、裏面）

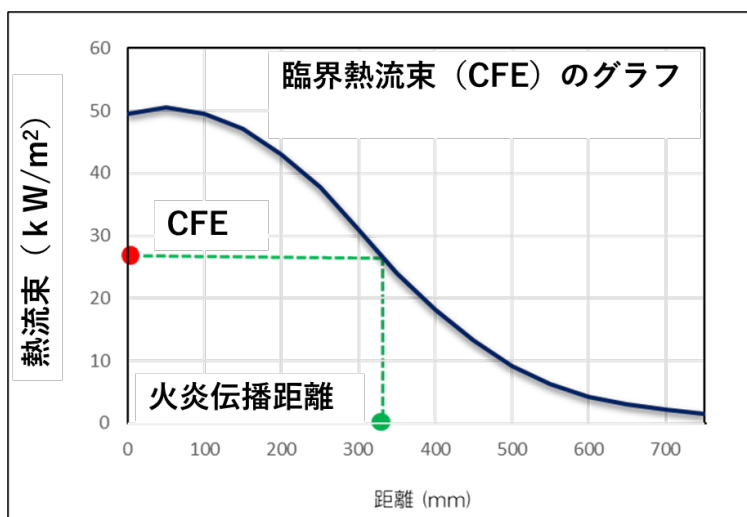
図 21 火炎伝播距離と CFE (消火時の臨界熱流束) の関係

火炎伝播試験¹⁷⁾の概要を表14に示す。火炎伝播試験は「促進劣化無しと有り」、「無処理スギ」の試験体について、(一社)電線総合技術センターで行なった。試験の測定項目を表15に示す。測定項目であるCFE(消火時の臨界熱流束)は図21の輻射熱流束の分布から求められた。熱線照射パネルと試験体を15度の離隔(右上図)で配置し(写真16)、図21の分布を持つ熱流束を照射して火炎の横方向への広がりを測定し、消火点における臨界熱流束(CFE: Critical heat Flux at Extinguishment)を求めた。

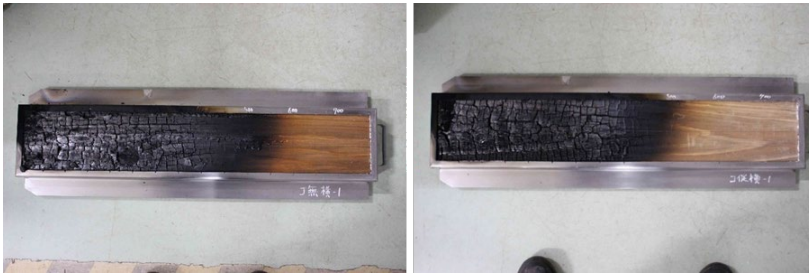
写真 17 試験体 A (横張) の「促進劣化無し」(左) と「促進劣化有り」(右) の状況

試験体 A、B、C、D (横張) の「促進劣化無しと有り」を写真 17～写真 20 に、試験体 A (縦張) の「促進劣化無しと有り」を写真 21 に、無処理スギ試験体の試験前と試験後の試験体の状況を写真 22 に示す。

まずは横張の結果について述べる(表 16)。試験体 A の「促進劣化無し」では、CFE が 50.0、火炎伝播距離が 0 mm となり、「促進劣化有り」では、CFE が 16.8、火炎伝播距離が 410 mm となり、促進劣化試験により薬剤の溶脱が進んだことが推察された。試験体 A では難燃薬剤吸収量が相対的に少ないこと、塗装面が表面と両木口の 3 面であったこと、塗料の塗布量が 80 g/m²と他試験体に比べて最も低かったことが薬剤溶脱量に影響したと考えた。

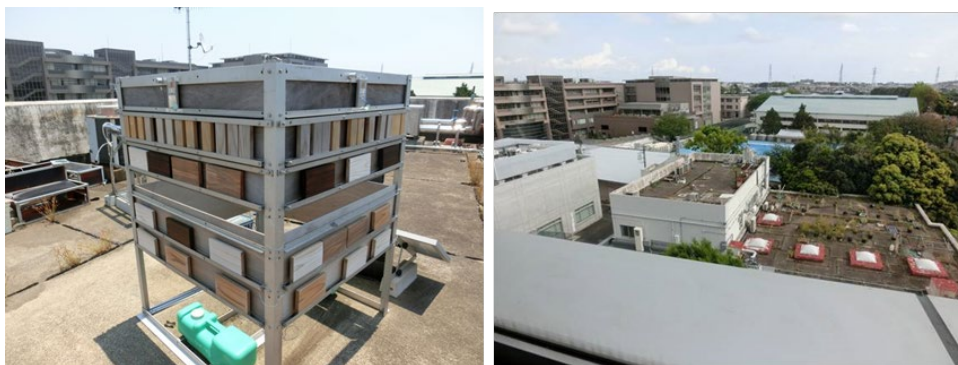
写真23 四面垂直暴露架台（左）と暴露場所である屋上（右）

③屋外暴露方法：東西南北各面垂直暴露 (写真 23)

④暴露試験地：神奈川県藤沢市 日本大学生物資源科学部 8 号館 2 階屋上 (写真 23)

写真23で示す東西南北各面に面した垂直暴露架台を製作し、これに各種試験片をセットし屋外暴露試験を行った。測定項目は、薬剤溶脱量、表面変色、白華現象の観察等である。

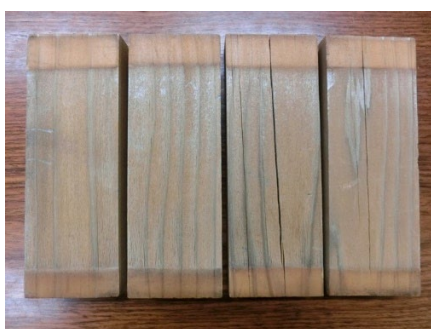
写真 24 暴露 28 ヶ月後（難燃処理+塗装処理試験片）

写真24～写真27に、2020年度事業で屋外暴露を開始した各試験片の暴露28ヶ月後の東面、西面、南面、北面それぞれの状態を示す。垂直暴露による各面の塗装状態では難燃薬剤注入処理材で塗料顔料が残存しているが、薬剤注入されていない試験材では含浸形塗料の顔料はほぼ消失していたことから、リン酸系薬剤の塗装耐候性向上効果が認められた。無塗装試験片は薬剤注入の有無に関係無く全て灰色化していた。難燃処理した試験片については、暴露28ヶ月では薬剤の溶脱による白華現象は見られなかった。また、北面に暴露した薬剤処理試験片では下部に緑色の藻類の発生がみられた（赤丸図示）。これは、難燃薬剤中に含まれるリン成分の影響が考えられる。

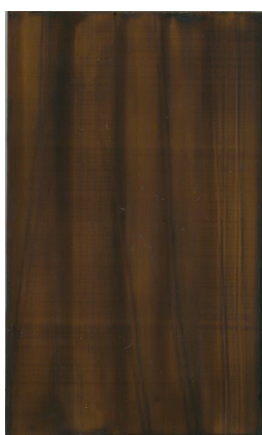
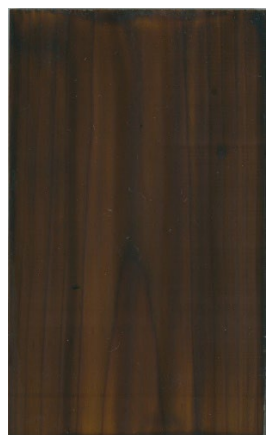
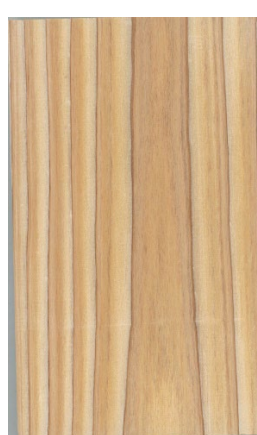
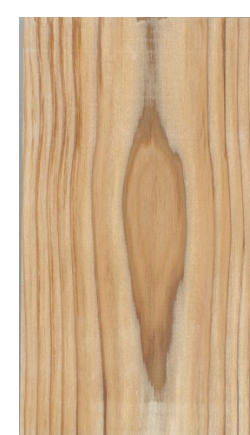
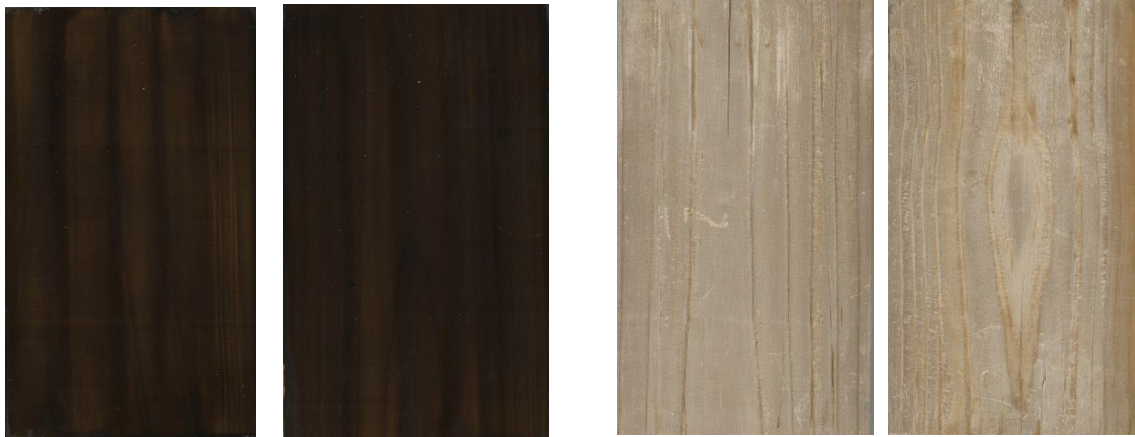
写真 28～写真 37 に、2021 年度事業で暴露を開始した各種難燃処理及び塗装処理した試験片の暴露前及び暴露 12 ヶ月後の写真を示す。写真 28、写真 29 は含浸形木材保護塗料で塗装した試験片 I であるが、屋外暴露により表面が暗色化した。また、暴露 12 ヶ月では各方位とも白華は見られなかった。写真 30～33 は、東西南北各面に暴露した着色造膜形塗装及び無塗装の試験片 II である。試験片 II は難燃薬剤の他に防腐・防蟻剤も注入されている。暴露 12 ヶ月後において、造膜形塗装した試験片には顕著な変化は見られなかったが、無塗装試験片では木材の光劣化及び薬剤の溶脱により木材の持つ黄色系の色調から薄い灰色に変化した。また、その傾向に暴露方位による差は無かった。写真 34～37 は、東西南北各面に暴露した透明系造膜形塗装及び無塗装の試験片 III である。これも難燃薬剤の他に防腐・防蟻剤が注入されている。暴露 12 ヶ月後において、造膜形塗装した試験片は塗膜剥離と共に材色が褐色への暗色化が見られた。暴露方位の違いによる塗膜剥離の傾向としては、南面＝西面＝東面＞北面であった。無塗装試験片では、試験片 II 以上に薬剤の溶出による白華現象と木材表面の劣化による薄い灰色化が見られた。特に東面に暴露した試験片の白華現象が激しかった。

試験片 B 造膜塗装（南面 暴露 12 ヶ月後） 試験片 B 無塗装（南面 暴露 12 ヶ月後）
 写真 30 南面暴露試験の試験片 B（造膜形塗装 or 無塗装）

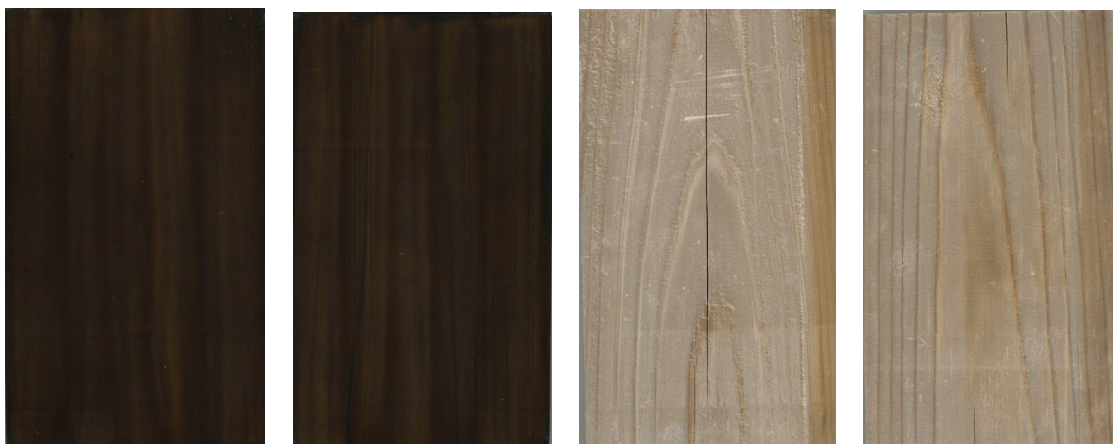
試験片 B 造膜塗装（北面 暴露前） 試験片 B 無塗装（北面 暴露前）

試験片 B 造膜塗装（北面 暴露 12 ヶ月後） 試験片 B 無塗装（北面 暴露 12 ヶ月後）
 写真 31 北面暴露試験の試験片 B（造膜形塗装 or 無塗装）

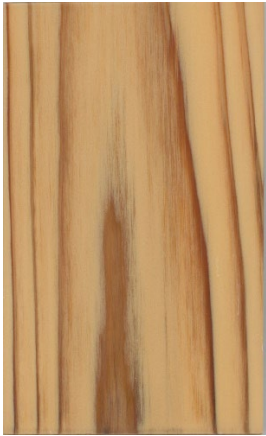
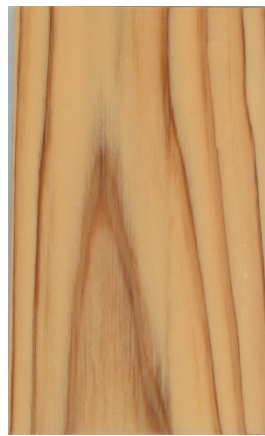
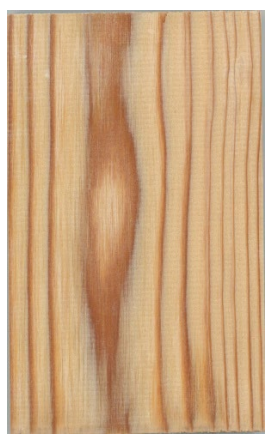
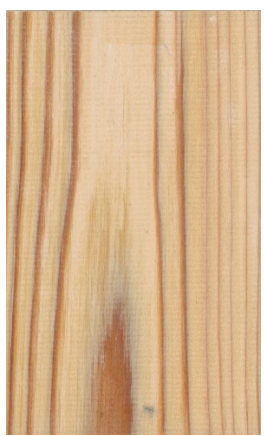
試験片 C 造膜塗装 (東面 暴露前)

試験片 C 無塗装 (東面 暴露前)

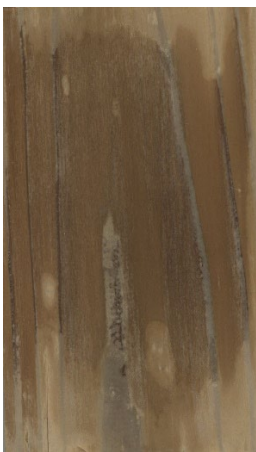
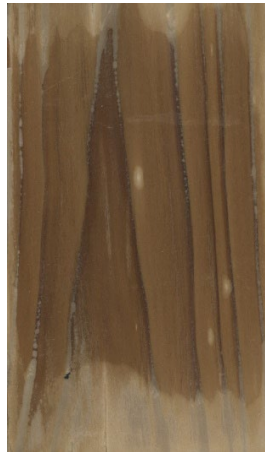
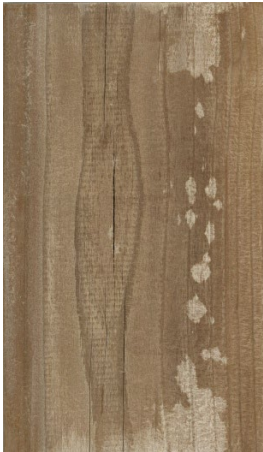
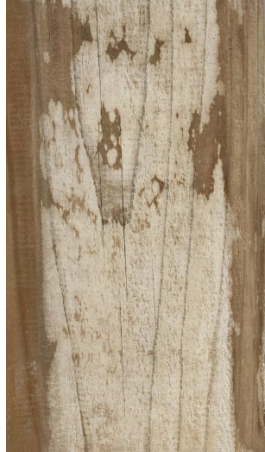
写真 32 東面暴露試験の試験片 C (造膜形塗装 or 無塗装)

試験片 C 造膜塗装 (東面 暴露 12 ヶ月後) 試験片 C 無塗装 (東面 暴露 12 ヶ月後)

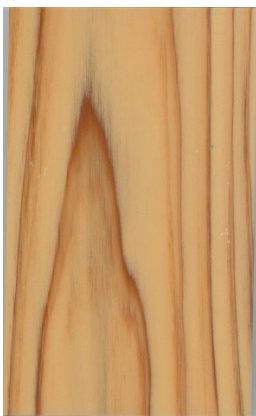
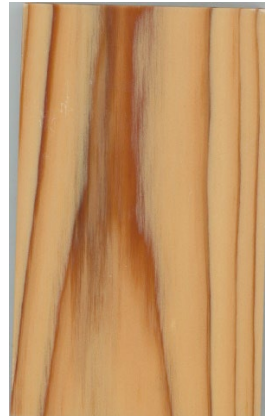
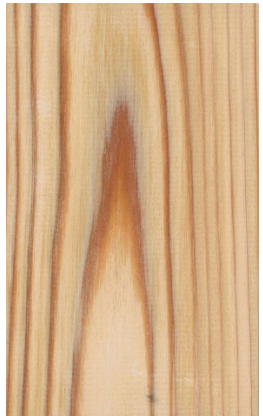
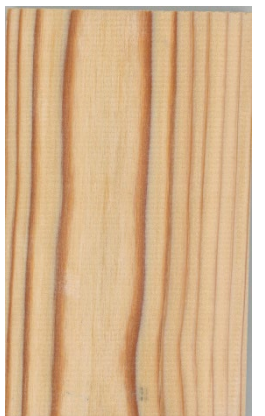
試験片 C 造膜塗装 (西面 暴露前)

試験片 C 無塗装 (西面 暴露前)

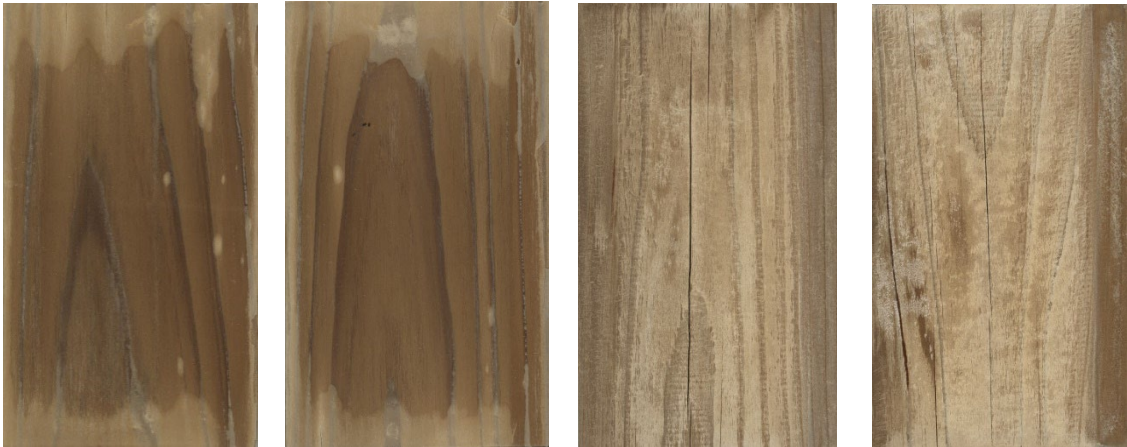
試験片 C 造膜塗装（西面 暴露 12 ヶ月後） 試験片 C 無塗装（西面 暴露 12 ヶ月後）
 写真 33 西面暴露試験の試験片 C（造膜形塗装 or 無塗装）

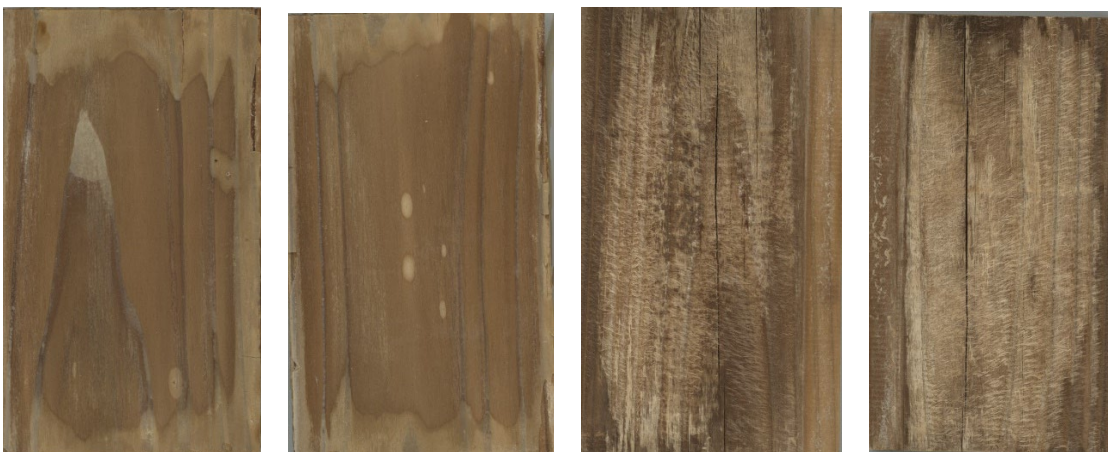
試験片 C 造膜塗装（南面 暴露 12 ヶ月後） 試験片 C 無塗装（南面 暴露 12 ヶ月後）
 写真 34 南面暴露試験の試験片 C（造膜形塗装 or 無塗装）
