令和4年度 木材製品の消費拡大対策および国内森林資源活用・
建築用木材供給力強化対策事業のうちCLT建築実証支援事業のうち
CLT等木質建築部材技術開発・普及事業

難燃薬剤処理木材の屋外での需要拡大を
図るための屋外耐久性向上技術および
難燃性能の統合的継続評価と相関性の確認

事業報告書

公益社団法人 日本木材保存協会

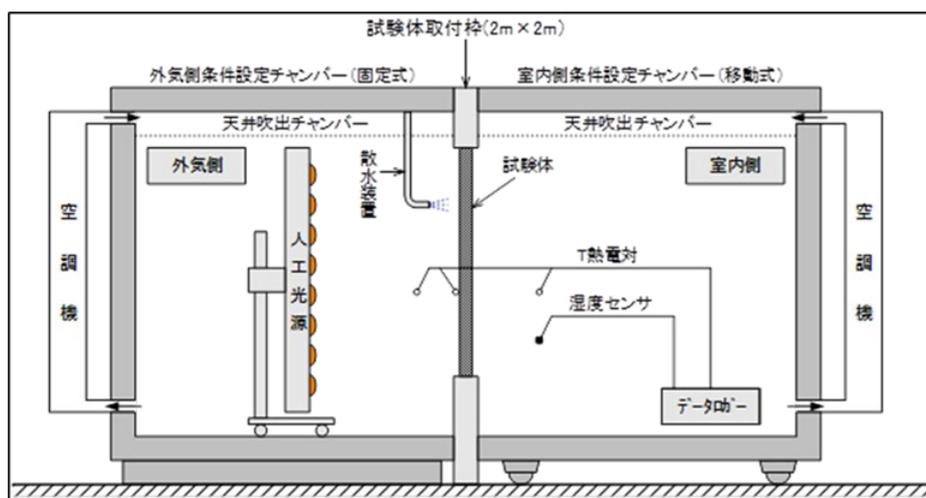
図 2.2-1 促進劣化試験装置の概要

JIS A 1326 に規定される促進劣化試験は、難燃薬剤で処理された木質材料を建築物の外装に使用した場合の、風雨にさらされる等の経年劣化による防火性能の低下を評価する標準的な試験方法を定めた日本工業規格である (図 2.2-1) (表 2.2-1)。本試験方法は、散水と赤外線照射の繰返しにより促進劣化させる試験で、乾燥過程 1.5 時間と散水過程 2.0 時間とで 1 サイクルとし、これを 180 回繰り返すものである。乾燥過程では試験体の試験面の表面温度を $80 \pm 3^{\circ}\text{C}$ に 45 分間以上保ち、散水過程では、加熱装置を停止させ、散水を $1 \text{ L}/(\text{m}^2 \cdot \text{min})$ で行うこととされている。なお、規格で規定しているサイクル 180 回は千葉県内陸部

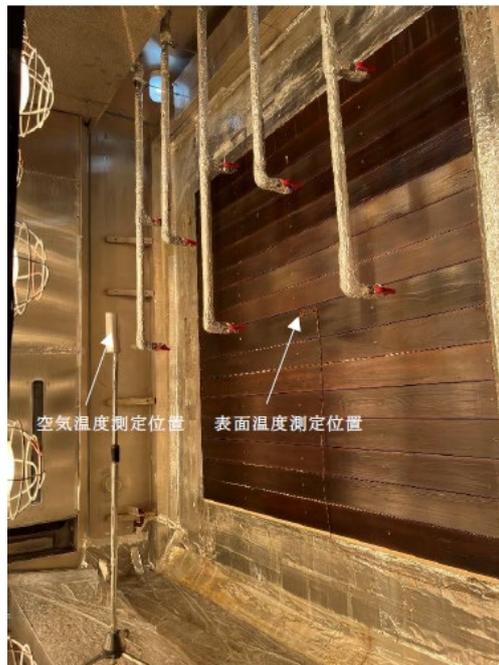
写真 2.2-1 促進劣化試験の状況と温度測定位置（試験体 II）

試験は（一財）建材試験センター中央試験所にて実施した。試験材は、約 2m×2m の試験材固定用木枠に横張りで固定した。試験体 I については、長さ 1,000mm×幅 120mm×厚さ 18mm の試験材を左右 16 枚ずつ組付けたもの、試験体 II については長さ 2,000mm×幅 120mm×厚さ 18mm の試験材を 16 枚組付けたもの（上下中央の試験材のみ幅 155mm）を 2 セットずつ作製した。試験体 I の突合せ面を除く試験片の小口面はアルミテープでシールした。

試験体は既定の養生期間ののち、JIS A 1326 に従って乾燥過程（試験面の表面温度を $80 \pm 3 \text{ } ^\circ\text{C}$ に 45 分間以上）1.5 時間と散水過程（温度は成り行き、散水量： $1 \text{ L}/(\text{m}^2 \cdot \text{min})$) 2.0 時間からなるサイクルを 180 回繰り返した。試験期間中の空気温度（室内側と外気側）と試験材表面温度を測定した（写真 2.2-1）。

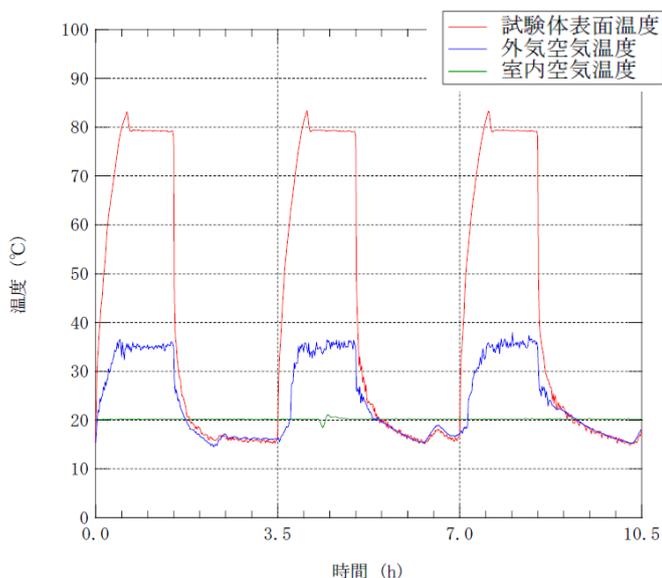
図 2.2-2 試験片外気側表面温度、室内外空気温度測定結果（1～3 サイクル、試験体 I）

図 2.2-2 に、試験材 II の外気側表面温度、外気温度および室内温湿度を連続して測定した結果例を示す。試験材の外気側表面温度は、乾燥過程開始からおよそ 30 分で 80°C に達し、約 1 時間、 80°C に維持されている。この時の外気側空気温度は 37°C 前後となっている。散水過程に入ると試験材表面温度は急速に低下し、およそ 1 時間で 17°C 程度となっている。この時の外気側空気温度は試験材表面温度とほぼ一致している。室内側空気温度は、全サイクルを通してほぼ 20°C に保たれている。

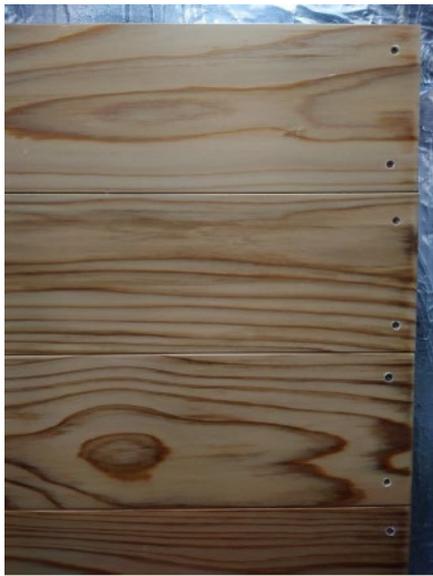
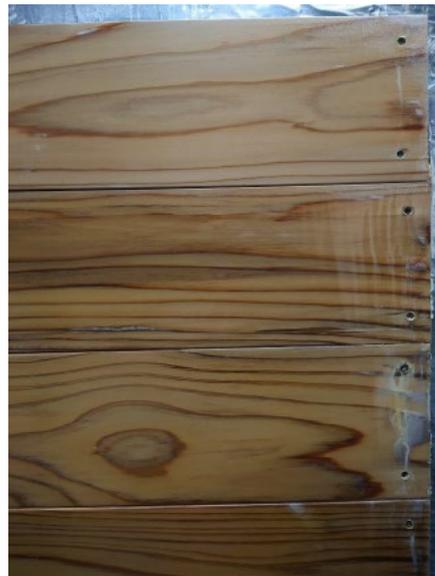
写真 2.2-2 促進劣化試験前後の試験材外観（試験材 I 外気側より撮影）

促進劣化試験後の外観の目視観察の結果を表 2.2-4 に、促進劣化試験前後の各試験材の外観写真の例を写真 2.2-2、写真 2.2-3 に示す。促進劣化試験直後の試験材の外観目視観察では、ひび割れ、剥離はいずれも観察されず、溶出物質の有無については、試験材 I の 2 回目の試験材で一部薬剤と思われる溶出物が見られ、試験材 II では溶出物質無しと判定された。

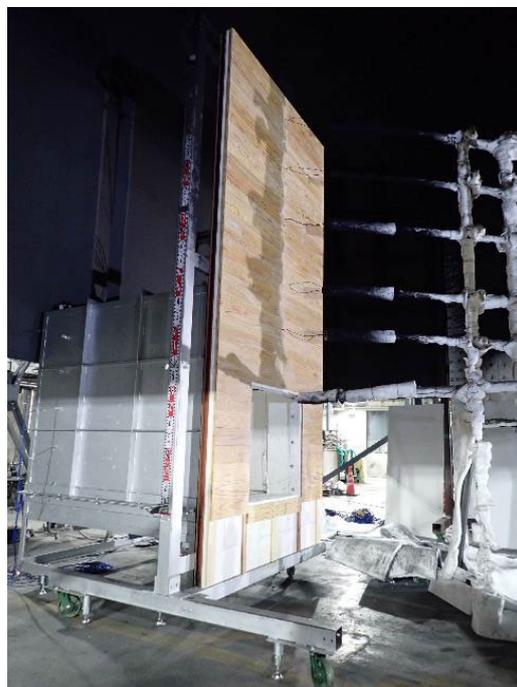
写真 2.3-1 ファサード試験装置外観
(試験体 I')

本試験装置は、開口の空いた外壁部分（試験対象の材料で仕上げたもの）と開口に接続する燃焼チャンバー（燃焼区画）で構成され、燃焼区画内のバーナーへの LP ガス供給により人工的に開口噴出火炎を形成させ試験対象部分を加熱する。装置サイズから基本的に実際の壁の収まりを試験対象とすることが可能であり、加熱強度やその分布なども実火災に近い状況と

なることから、現状で外壁の燃えひろがり性状を最も適切に評価できる試験方法の一つといえる。ただし、実火災での噴出火炎は開口面積や可燃物量などにより様々であり、本試験での計測値そのものが実火災での値と一致するものでは無いことは認識しておく必要がある。本試験は、建築ファサードが建築物外壁の上階延焼等を助長するか否か、するとしてその相対的な程度はどのくらいか、を実際の収まりを用いて工学的に把握するもの、という位置づけと考えている。

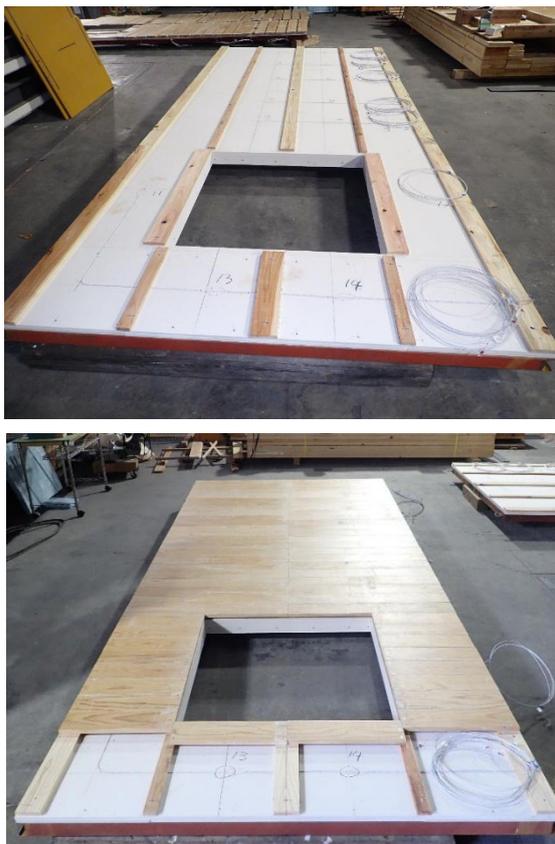
写真 2.3-2

試験体は、外寸、高さ 4,095 mm×幅 1,820 mm の鋼製枠の上に、JIS A 5430 に規定する 0.8 けい酸カルシウム板（厚さ 12mm×2 層）を基板として張り、厚さ 15mm の胴縁（無処理スギ）を固定したうえで、開口以外の部分に 2.2 章に記述した JIS A 1326 に準拠した促進劣化試験後の試験材を釘留めして作製した（写真 2.3-2、図 2.3-1）。開口部は内寸 910mm×910mm である。胴縁は両端および中央のものは幅 90mm、それらの中間のものは幅 45mm とし、基板と試験材との間に厚さ 15mm の通気層のある構成とした。開口の上部および下部での、基板と試験材の隙間はロックルールブランケットにより塞いだ。試験体は最外層が試験材 I' のもの（試験体 I'）、II' のもの（試験体 II'）それぞれ 1 体ずつ作製し、試験に供した。それぞれの試験材仕様を以下に示す。

ファサード試験試験体（試験体 I'）

（上：試験材配置前、下：完成後）

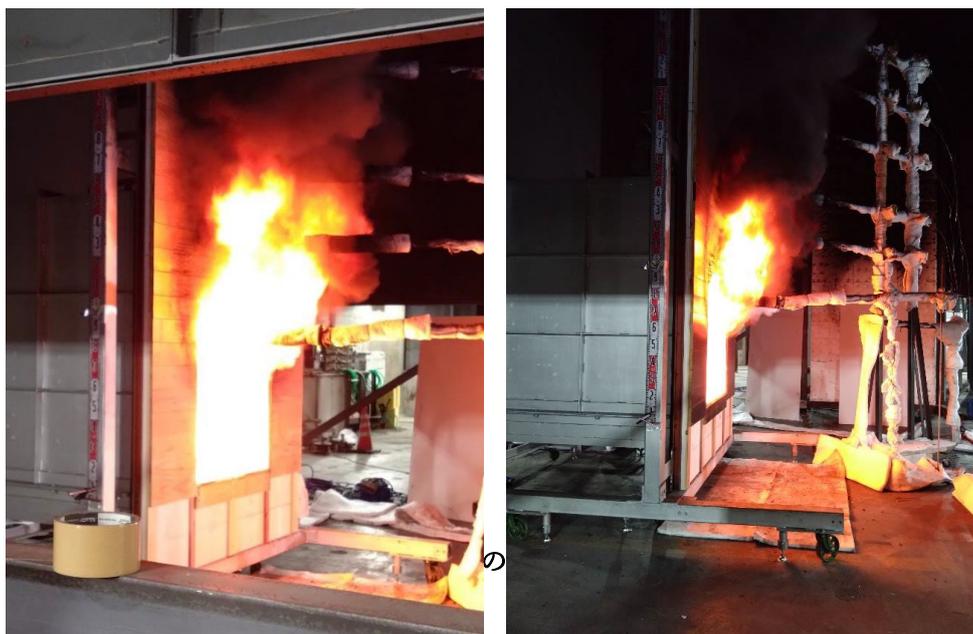
写真 2.3-3 加熱中の様子（左：試験体 I'、右：試験体 II'）

写真 2.3-3、2.3-4 に試験中および試験後の各試験体を示す。いずれの試験体においても着火直後に噴出火炎が形成され、試験材が火炎により直接加熱される状況となった。その後、おそらく塗膜の燃焼と思われる試験材表面の火炎が時折り部分的に観測されたが、範囲は限定的であった。いずれも壁面の燃焼が上部まで及ぶ様子は見られなかった。12 分前後より、開口直上の炭化した試験材の脱落が生じ始めた。20 分の加熱が終了し、燃焼チャンバーからの火炎が焼失した直後、無処理の胴縁から生じるわずかな火炎を除いて有炎燃焼はすぐにおさまった。

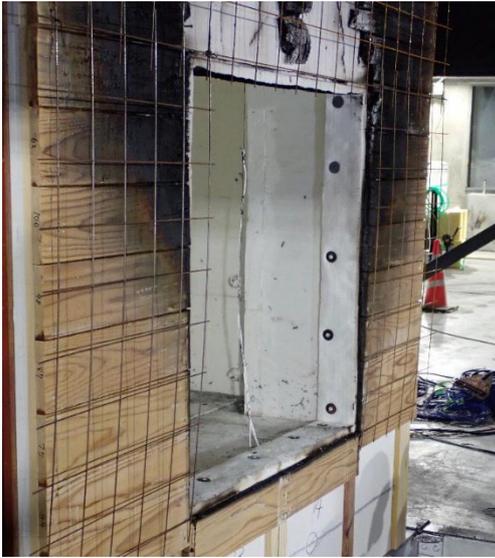
写真 2.3-5 試験終了後の開口部周囲
(試験体 I')

いずれの試験体においても、試験中に開口部下部での発炎は見られなかった。試験直後の試験体開口部周囲を観察しても (写真 2.3-5)、開口の下半分では試験材の木口がわずかに炭化しているのみであり、開口下端よりも下の部分の試験材を省略しても影響がないことを確認した。試験体中央の目地付近は目地が開くこともなく炭化物が概ね残存しており、ここが弱点になった形跡は見られなかった。開口の上部では試験材の炭化・収縮により試験材が脱落していた。ただし、この燃え抜け面積は、炭の脱落の偶然性が影響する可能性があると思われた。

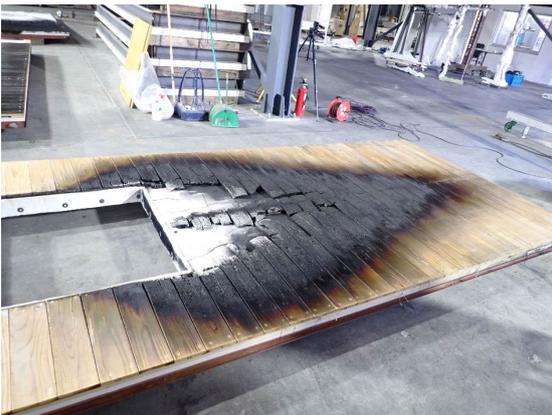
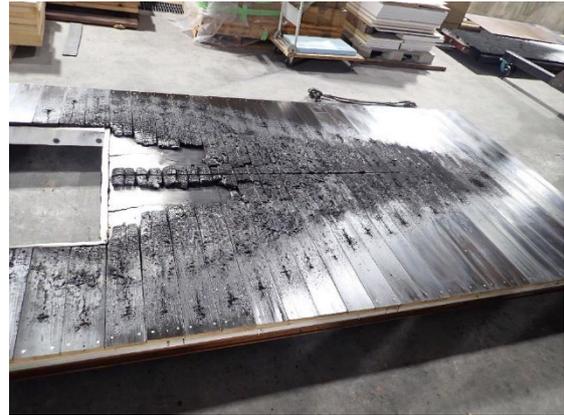
写真 2.3-7 試験後の試験体 (煤の除去後) (左：試験体 I'、右：試験体 II')

試験後の試験材表面のススを除去した状況を見ると（写真 2.3-7）、試験体上部では試験材が未炭化であり、上方への延焼がかなり下の方で止まっていることが分かる。難燃薬剤の効果があるため、炭化していてもそこに火炎が形成されたわけではなく、炭化領域は、木材の炭化を引き起こすだけの加熱強度となる範囲がどこまでとなるか、を示す指標となる。燃え抜けた領域を見ると、試験体Ⅱ'の方が試験体Ⅰ'よりも広がっているが、炭化物の脱落は、燃焼性だけでなく、基材や薬剤の違いから生じる炭の硬さや割れやすさといった炭化物の形状保持能力の差の影響や偶然性も大きく影響すると考えられる。最高炭化高さは、いずれの試験体も 2,100mm 程度であり、炭化領域もほぼ同じ程度であるため、今回の 2 つの試験体はほぼ同程度の燃焼抑制性能を有していたと思われる。

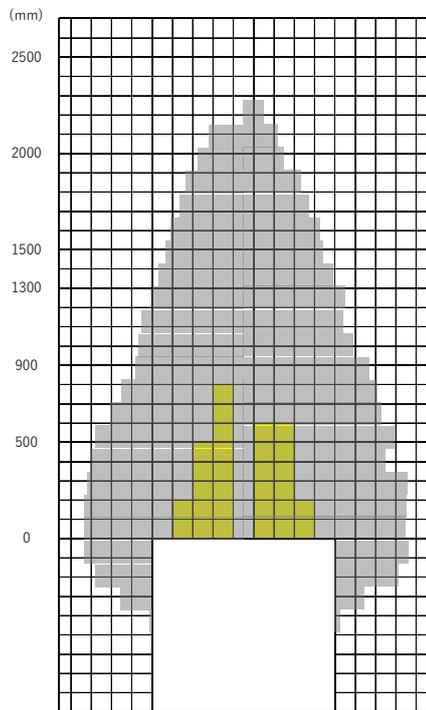
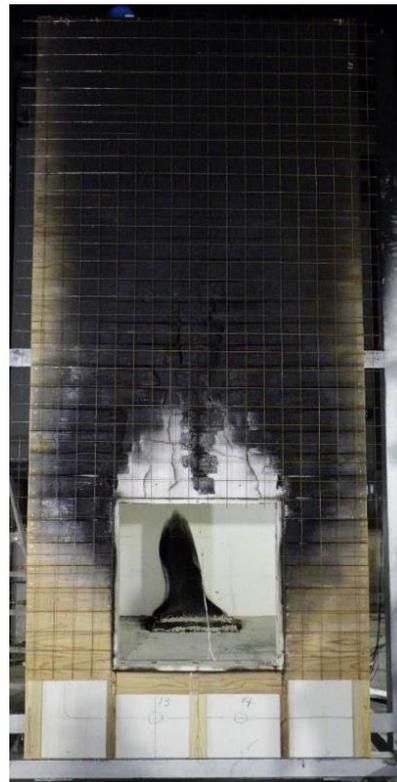
図 2.3-3 炭化・燃え抜け状況と試験後の試験体正面写真 (試験体 I')

燃え抜けマス 29
 燃え抜け面積(m²) 0.29
 燃え抜け高さ(mm) 800

■ 炭化 (板材中央で判定)
 ■ 燃え抜け (100 mm角内の半分が燃え抜け)

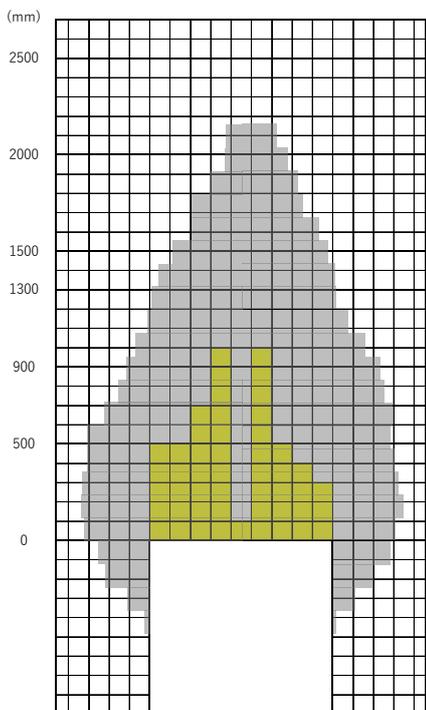
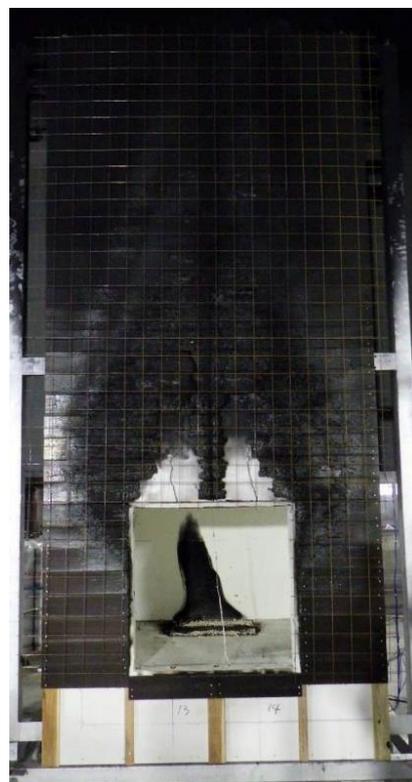
図 2.3-4 炭化・燃え抜け状況と試験後の試験体正面写真 (試験体 II')

燃え抜けマス 50
 燃え抜け面積(m²) 0.5
 燃え抜け高さ(mm) 1000

■ 炭化 (板材中央で判定)
 ■ 燃え抜け (100 mm角内の半分が燃え抜け)

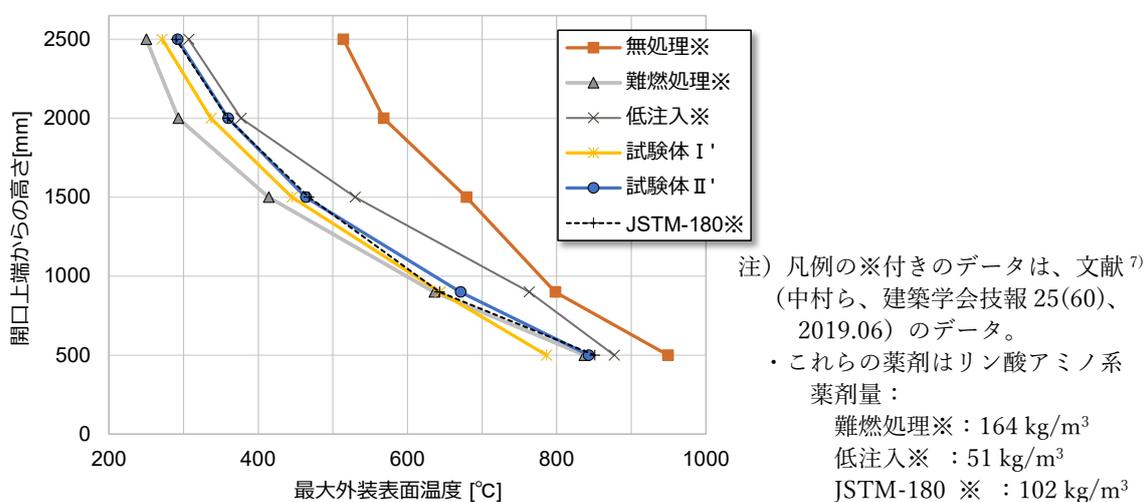
図 2.3-5 仕様ごとの最大外装表面温度分布

図 2.3-5 に、ファサード試験における各仕様での最大外装表面温度分布を示す。図中には比較のため既往のファサード試験での結果⁷⁾も記載している。今回試験した試験体Ⅰ'および試験体Ⅱ'の外装表面最高温度の分布をみると、いずれも過去の難燃処理※と低注入※の間の温度分布となり、試験体Ⅰ'の平均薬剤量が 152.4kg/m³、試験体Ⅱ'が 108.3kg/m³であることを考慮すると、薬剤量に応じた順当な結果であったといえる。開口上端から 2,000mm の位置での最大外装表面温度は試験体Ⅰ'で 337°C、試験体Ⅱ'で 360°Cであり、いずれの劣化後試験体も無処理の木材外装（同 568°C）と比較して十分に燃焼性が抑制されていることが明らかとなった。

火炎伝播試験 (ISO 5658-2) に供した試験体の概要を表 2.4-3 に示す。対象とした試験材は、ファサード試験結果との対応が検証できる、試験材 I' (劣化後の試験材 I)、試験材 II' (劣化後の試験材 II)、過去にファサード試験を実施した低注入材⁷⁾を再現した試験材 III とした。いずれも基材はスギである。この試験材 III は、2.3 項の「ファサード試験仕様ごとの最大外装表面温度分布図 (図 2.3-5)」内にて「低注入※」として示した試験と同じ仕様の試験材を改めて作製し直したもので、意図的に難燃薬剤処理時の薬剤濃度を低くして材内の薬剤量を少なくしたものである。

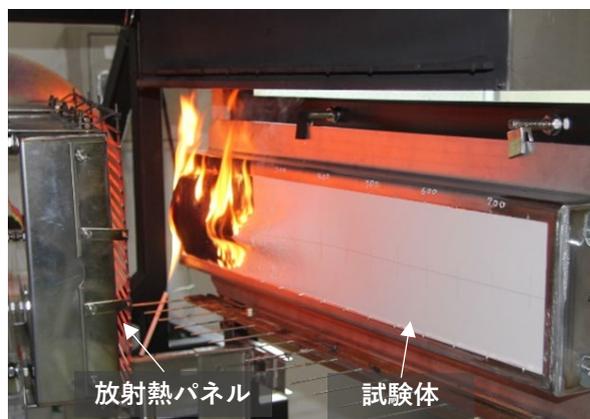
図 2.4-1 火炎伝播試験装置

火炎伝播試験 (ISO 5658-2) の概要を表 2.4-1 に示す。本火炎伝播試験では、試験体と放射熱パネルを 15 度の離隔で配置し (図 2.4-1)、試験体に対して図 2.4-2 に示すような分布のある加熱を加え、火炎の横方向への広がりを測定する。試験体の最も放射熱パネルに近い位置には口火となるバーナー火炎が設置されており、そこから火炎が到達した横方向の距離を火炎伝播距離として測定、その火炎が伝播しなくなる点 (消火点) での加熱強度として臨界熱流束 (CFE : Critical heat Flux at Extinguishment) が求められる。試験の測定項目を表 2.4-1 に示す。

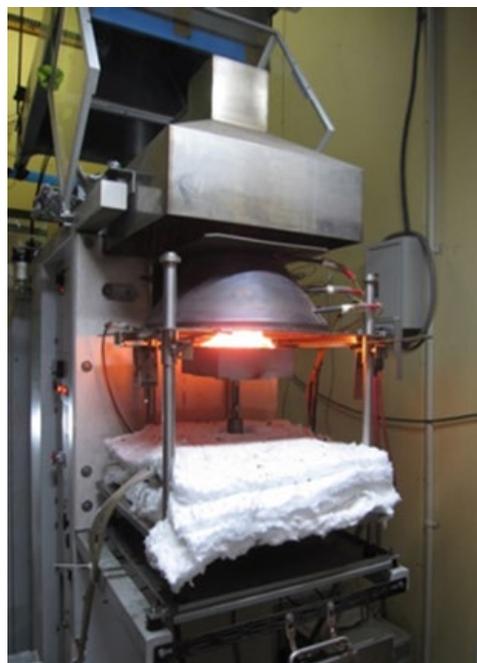
写真 2.5-1

試験を行なったラージコーンは、大きさ 15×15 cmの試験体をコーン型ヒータで加熱し、発生ガス中の酸素濃度を測定する装置で (写真 2.5-1)、燃

ラージコーンの試験装置¹⁴⁾

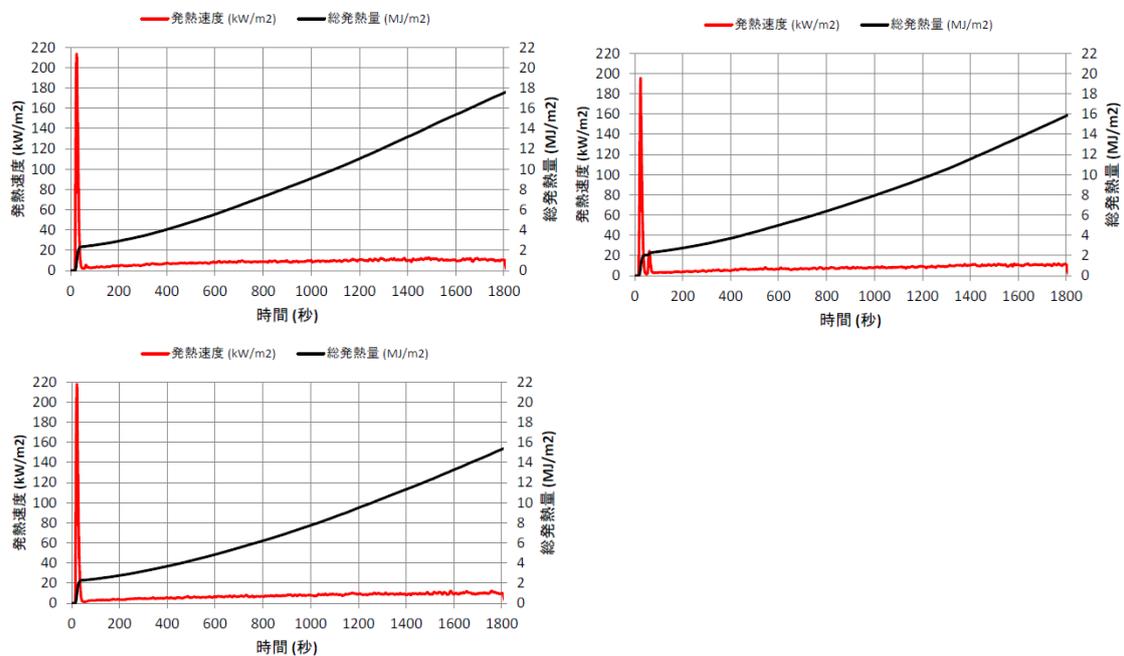
図 2.5-1 ラージコーン試験 発熱速度と総発熱量の推移 (試験体Ⅱ')

図 2.5-1、図 2.5-2 に各試験体の発熱速度および総発熱量の推移を、写真 2.5-2、写真 2.5-3 に試験体II'、試験体IIIの試験前後の状況例を示す。図 2.5-2 には参考のために昨年度実施した無処理スギの試験データも記載している。また、表 2.5-2 に、各試験体の 10 分間、20 分間、30 分間の総発熱量、最高発熱速度、発熱速度が 200kW/m²を越した時間の各データおよび各 3 体のそれらの平均値を示す。発熱速度のグラフを見ると、試験体II'では加熱開始後 20 秒程度で着火、直後に大きな発熱ピークがあり、3 体のうち 2 体で 200kW/m²を越す時間が 3 秒から 4 秒となっている。その後短時間で消炎し、発熱速度は一旦 10 kW/m²未満にまで低下、以降、徐々に発熱速度はわずかに増加傾向となるものの、再び着火すること

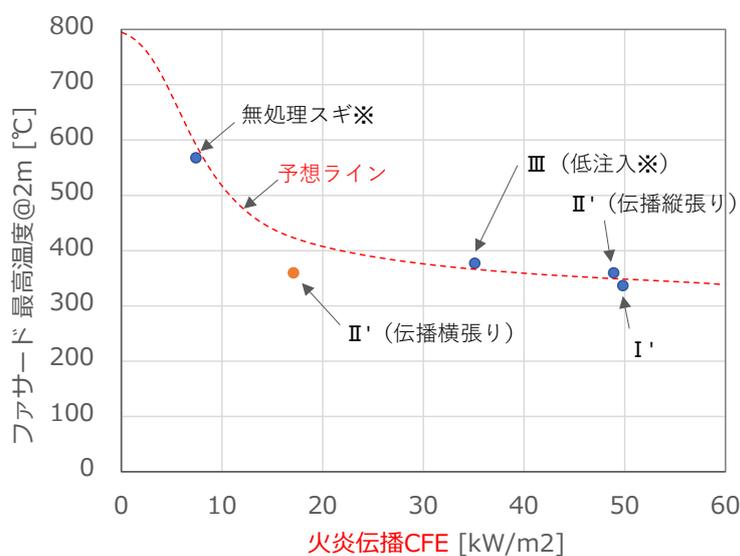
図 2.6-1 ファサード試験結果（ファサードでの開口上方 2m での外装最高温度）と火炎伝播 CFE との関係

ここで、得られたファサード試験の結果と、火炎伝播試験等の結果との関係を検証する。図2.6-1は、ファサード試験での燃えひろがり抑制効果の有無の判定に用いられる、開口上端から2,000mm上方の外装表面温度の最高値を縦軸とし、横軸を火炎伝播試験でのCFE値とした場合の各試験体のプロットを示している。図2.6-2は、同じく外装表面温度の最高値を縦軸とし、横軸をラージコーン試験での30分間の総発熱量とした場合である。図中の赤い破線は、概ねプロットが分布するであろう予測ラインである。例えば、横軸を火炎伝播CFEとしたグラフにおいて、CFEは値が小さいほど燃えやすいということになるが、CFEが小さく延焼性の高いものでも火炎温度には限度があること、CFEが大きく燃えないものでも噴出火炎により三百数十°C程度にはなるであろうことから図に示すようなラインとなることを予測している。その下の、横軸をラージコーン試験での総発熱量（30分間）としたものは、右に行くほど燃えやすいので、CFEのグラフから左右を反転したようなプロットとなる。これを見ると、おおむね予測したライン上にプロットが乗るように見えるが、現状ではまだファサード試験と小型の燃焼試験の双方のデータが揃う試験体数が少ないため、これらの関係性を表すラインについて明確なことを言うことは難しい。また、そもそも一つのライン上に集まるわけではない可能性もあるが、横軸を適切に選択することによってプロットがより線状となるかもしれない。横軸の小型燃焼試験から得られる数値としては、他にも火炎伝播試験での火炎伝播距離や、コーン試験で加熱強度を弱くした場合の総発熱量、最高発熱速度、あるいは他の小型燃焼試験での数値等、多くの候補があり、また、縦軸につ

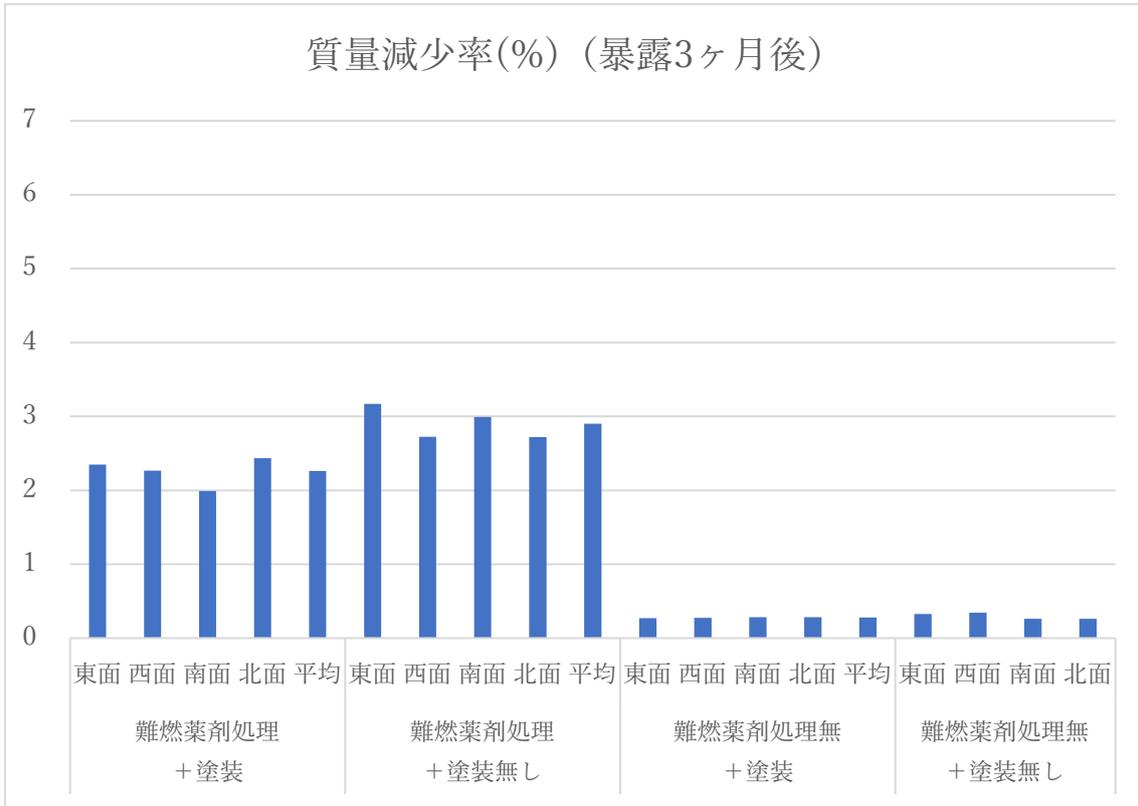
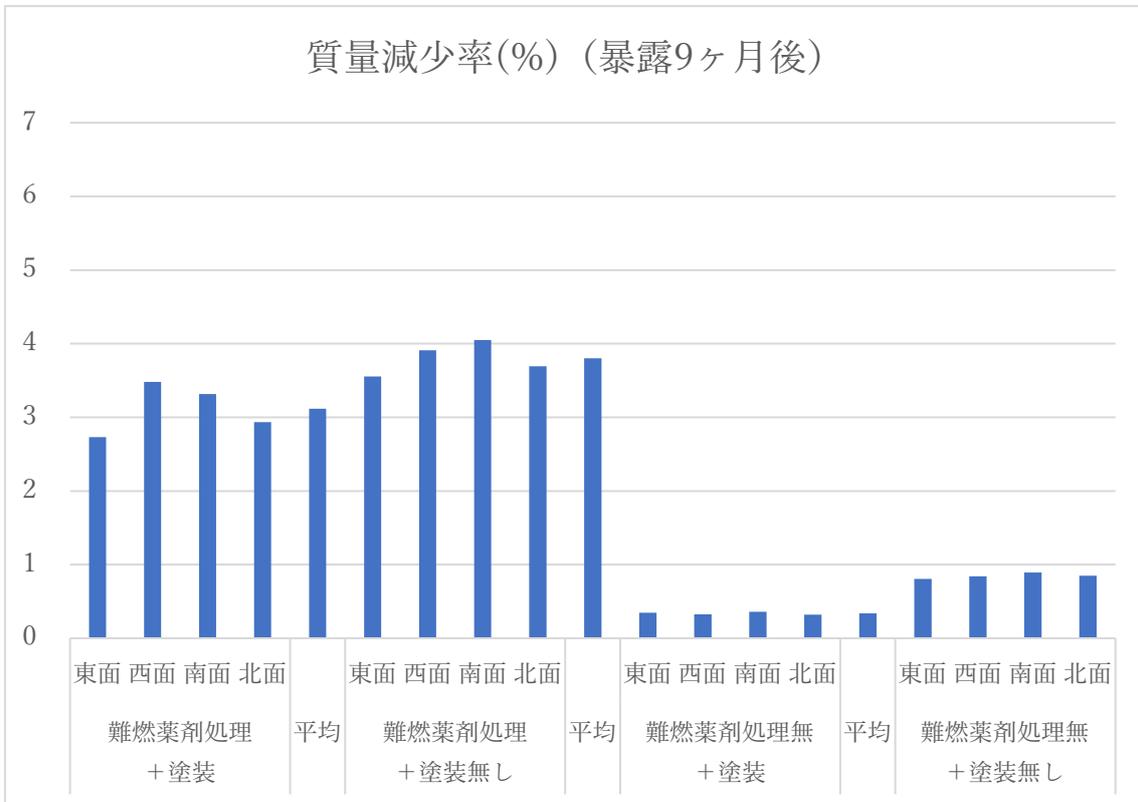
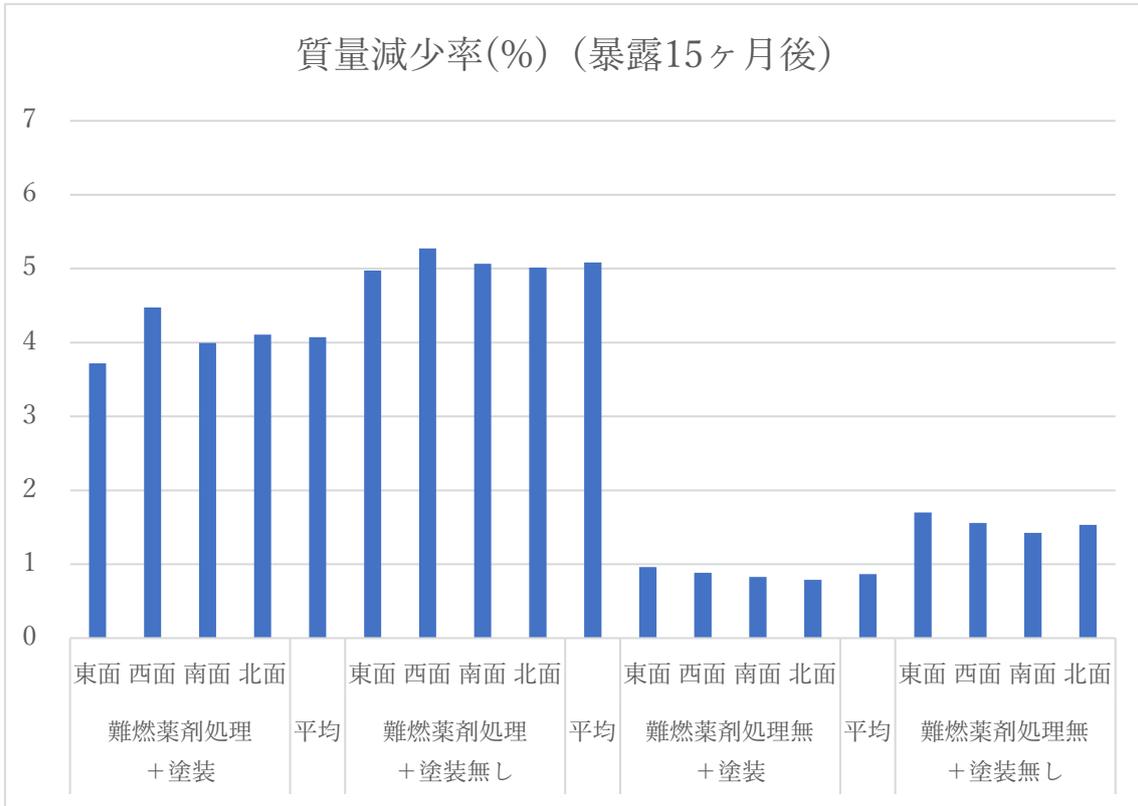
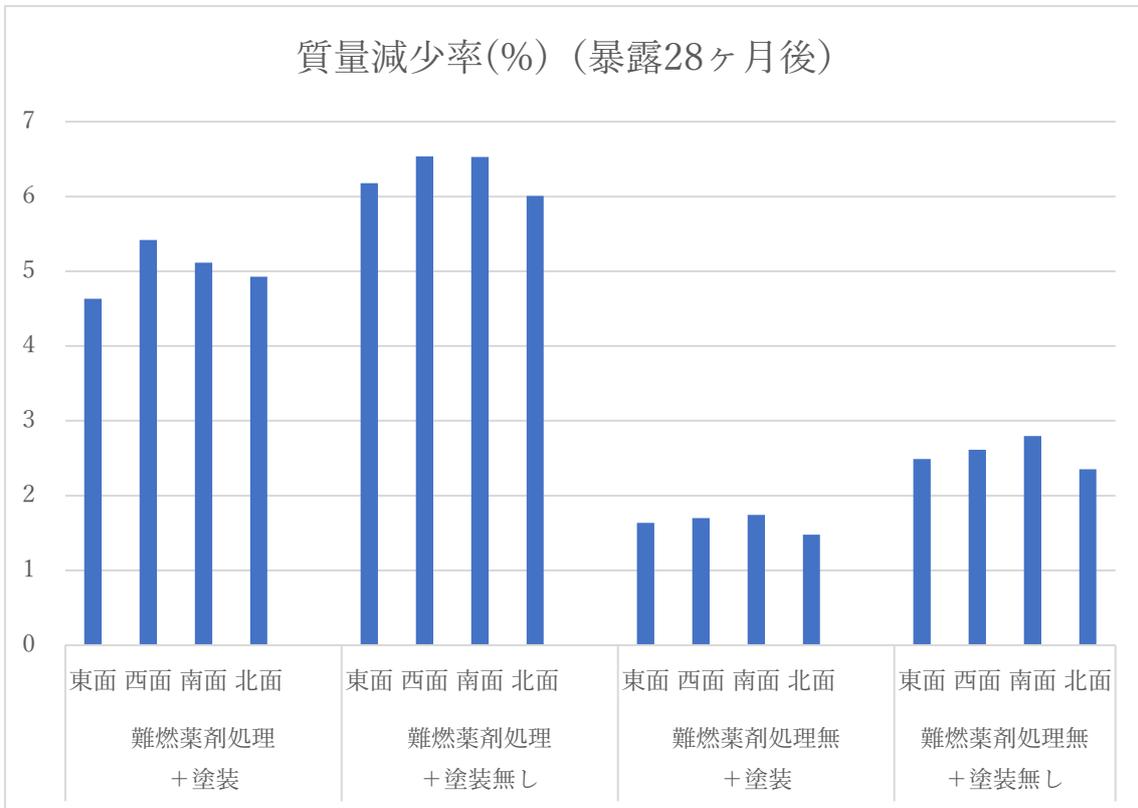
薬剤を注入処理していない試験片でも暴露 28 ヶ月後には塗装有りで平均 1.6%、塗装無しで 2.6%の質量減少が見られ、特に塗装無しの試験片で質量減少率が 2 倍程度増加した。これは、前年に引き続き塗装処理により質量減少は抑制される傾向が見られた。

図 2.7-1 東西南北各面に垂直暴露した暴露試験片からの質量減少率 (暴露 3 ヶ月後)

図 2.7-2 東西南北各面に垂直暴露した暴露試験片からの質量減少率 (暴露 9 ヶ月後)

図 2.7-3 東西南北各面に垂直暴露した暴露試験片からの質量減少率 (暴露 15 ヶ月後)

図 2.7-4 東西南北各面に垂直暴露した暴露試験片からの質量減少率 (暴露 28 ヶ月後)

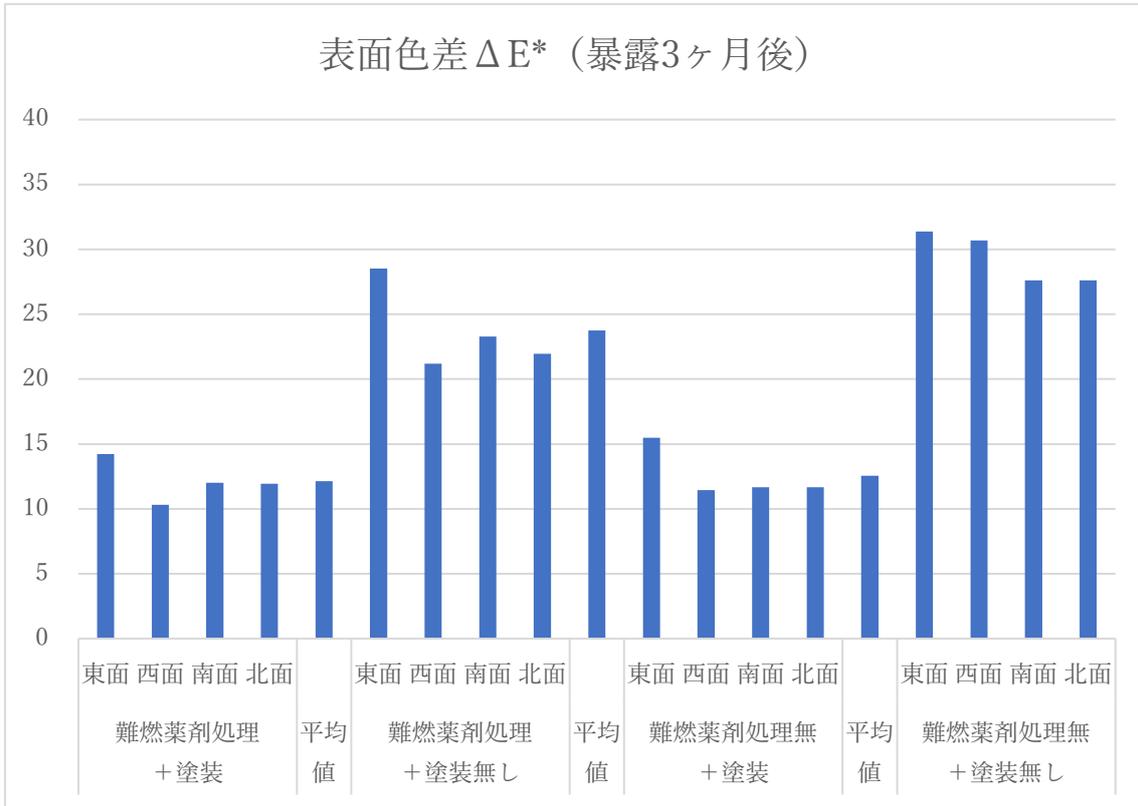
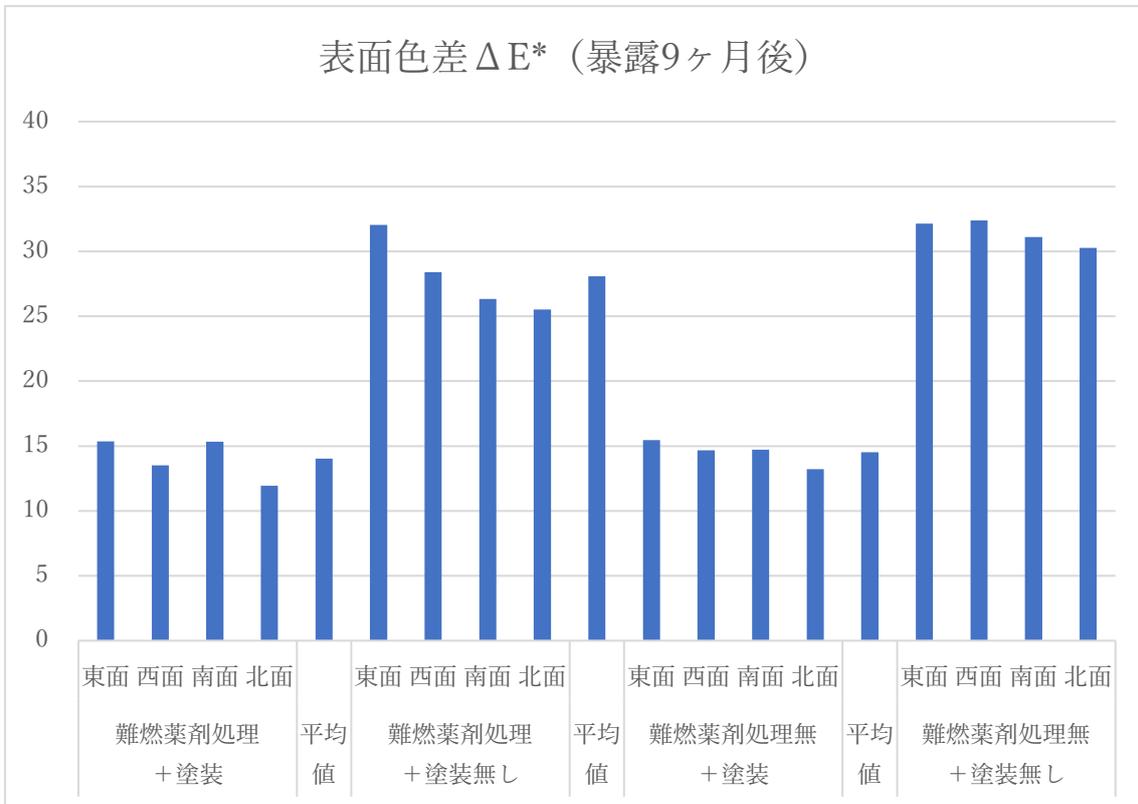
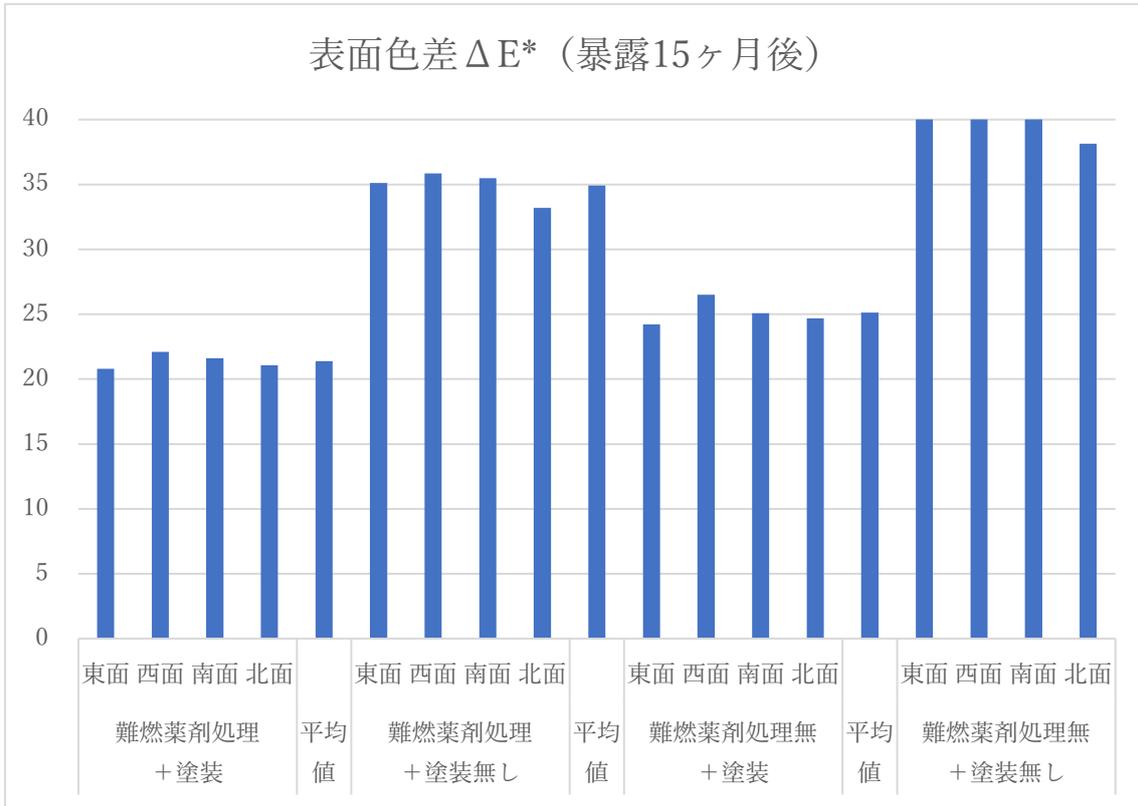
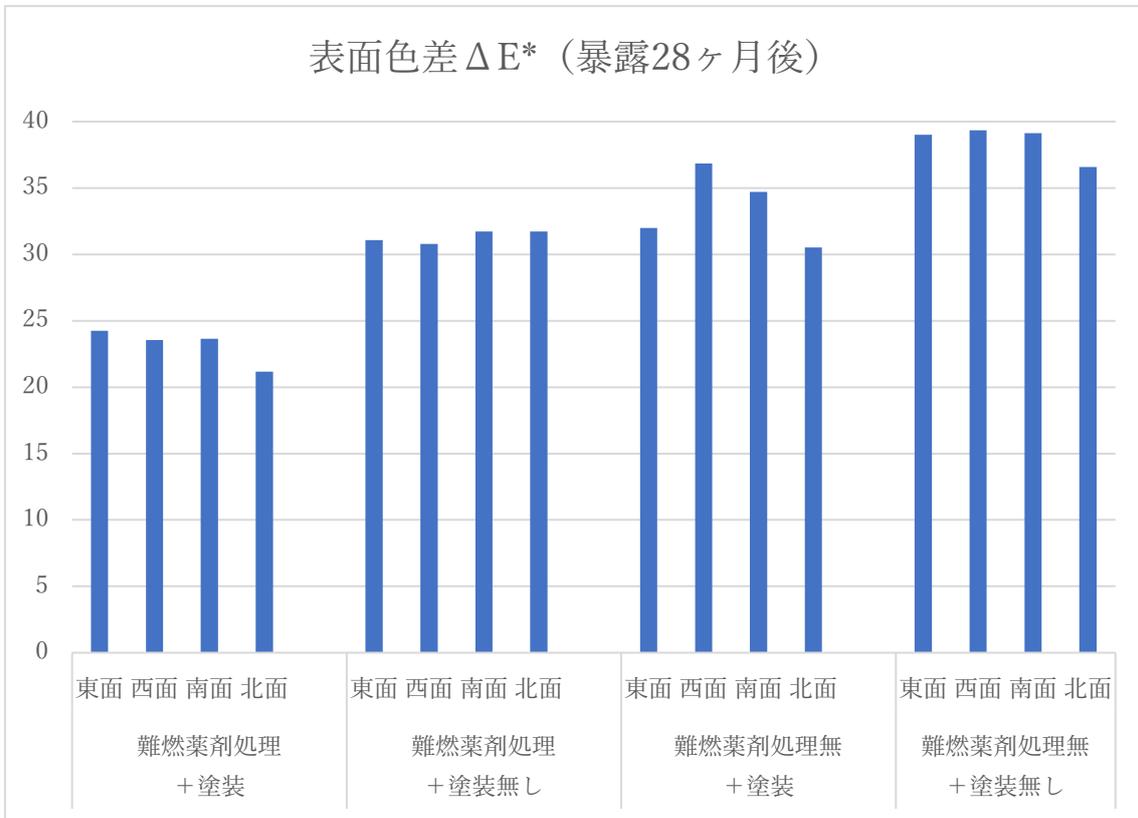
垂直暴露による各面の変色について図 2.7-5~8 に暴露 3 ヶ月後、9 ヶ月後、15 ヶ月後、28 ヶ月後の色差 ΔE^* 値を示す。表面変色は、これまで塗装処理により大幅に抑制される傾向を示したが、暴露 28 カ月後では難燃処理無しの塗装試験片での色差が増大し、処理無しの無塗装試験片とほぼ同程度の値となった。無塗装試験片の色差が前回の測定時において 40 に近づきほぼ一定の値となってきたことから、塗装試験片も塗料がほぼ無くなって無塗装と同様の表面になったためと考えられる。薬剤処理の有無では、薬剤処理した試験片の方が変色が小さい傾向を示しその差は暴露期間と共に大きくなったが、暴露 28 カ月後において無塗装では難燃処理無とほぼ同様の色差となった。暴露面の違いでは、変色は西面が最も大きく、次いで東面と南面となり、北面が最も小さかったが、南面の色差の増加が大きくなる傾向が認められた。各面間の差は暴露 28 ヶ月後でも色差で 5 程度であった。

図 2.7-5 東西南北各面に垂直暴露した暴露試験片の表面式差 ΔE^* (暴露 3 ヶ月後)

図 2.7-6 東西南北各面に垂直暴露した暴露試験片の表面式差 ΔE^* (暴露 9 ヶ月後)

図 2.7-7 東西南北各面に垂直暴露した暴露試験片の表面式差 ΔE^* (暴露 15 ヶ月後)

図 2.7-8 東西南北各面に垂直暴露した暴露試験片の表面式差 ΔE^* (暴露 28 ヶ月後)

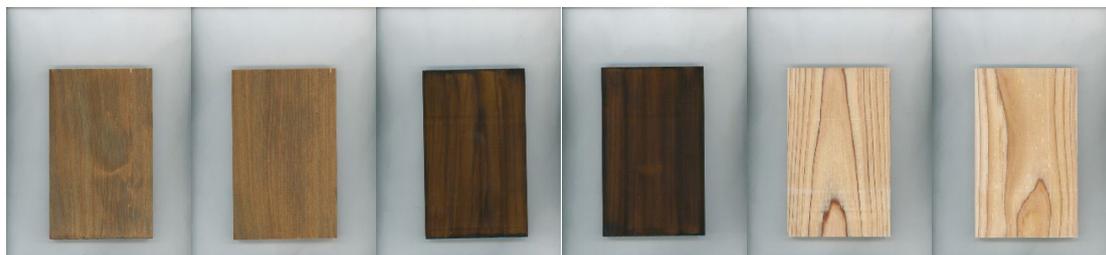
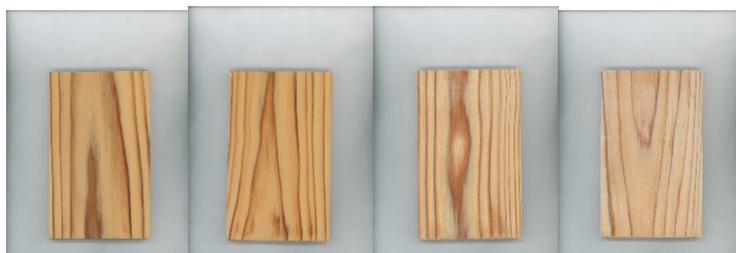
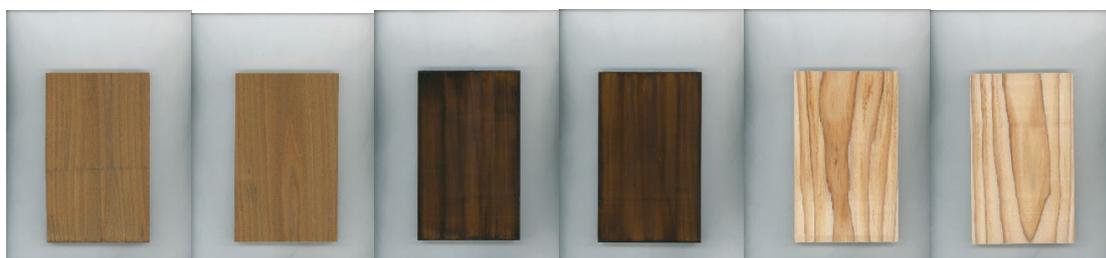
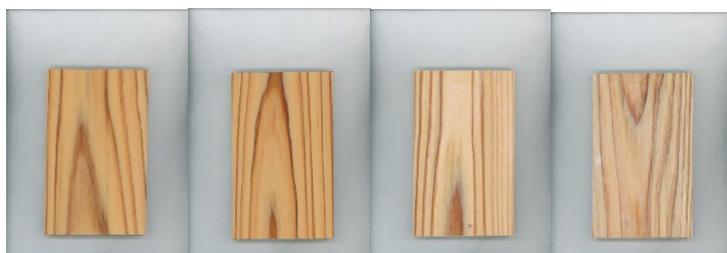
写真 2.7-1 暴露前試験片写真（東西面）

暴露方位	試験片(A)	試験片(B)	試験片(C)
東面	2-1.a (含浸塗装)	1-1,a (造膜塗装)	ト1-1(35-1) (造膜塗装)
	2-2.a (含浸塗装)	1-2,a (造膜塗装)	ト2-1(45-1) (造膜塗装)
		2-1,a (無塗装)	△1-1 (無塗装)
		2-2,a (無塗装)	△2-1 (無塗装)
西面	5-1.a (含浸塗装)	1-3,a (造膜塗装)	ト1-2(35-2) (造膜塗装)
	5-2.a (含浸塗装)	1-4,a (造膜塗装)	ト2-2(45-2) (造膜塗装)
		2-3,a (無塗装)	△1-2 (無塗装)
		2-4,a (無塗装)	△2-2 (無塗装)
南面	6-1.a (含浸塗装)	1-5,a (造膜塗装)	ト1-3(35-3) (造膜塗装)
	6-2.a (含浸塗装)	1-6,a (造膜塗装)	ト2-3(45-3) (造膜塗装)
		2-5,a (無塗装)	△1-3 (無塗装)
		2-6,a (無塗装)	△2-3 (無塗装)
北面	10-1.a (含浸塗装)	1-7,a (造膜塗装)	ト1-4(35-4) (造膜塗装)
	10-2.a (含浸塗装)	1-8,a (造膜塗装)	ト2-4(45-4) (造膜塗装)
		2-7,a (無塗装)	△1-4 (無塗装)
		2-8,a (無塗装)	△2-4 (無塗装)

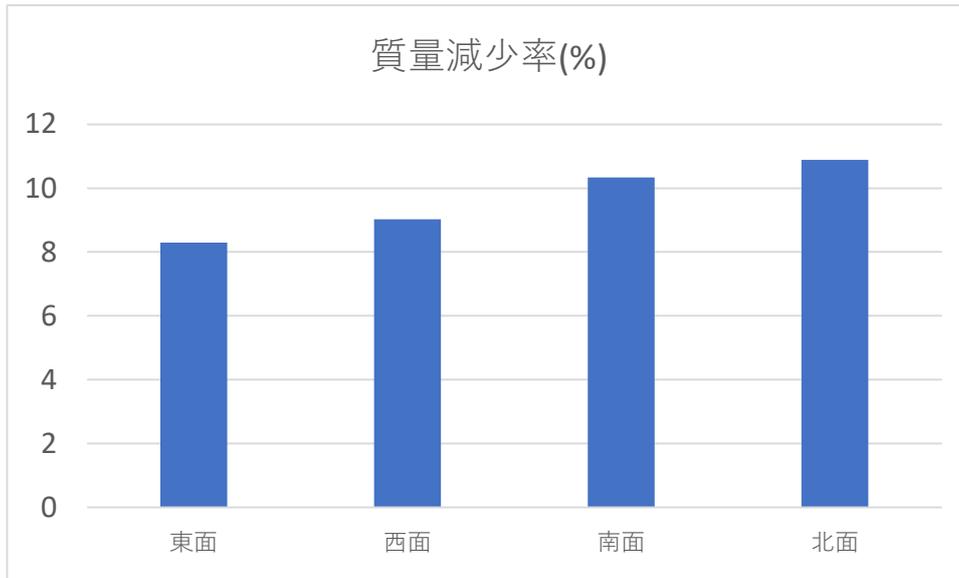
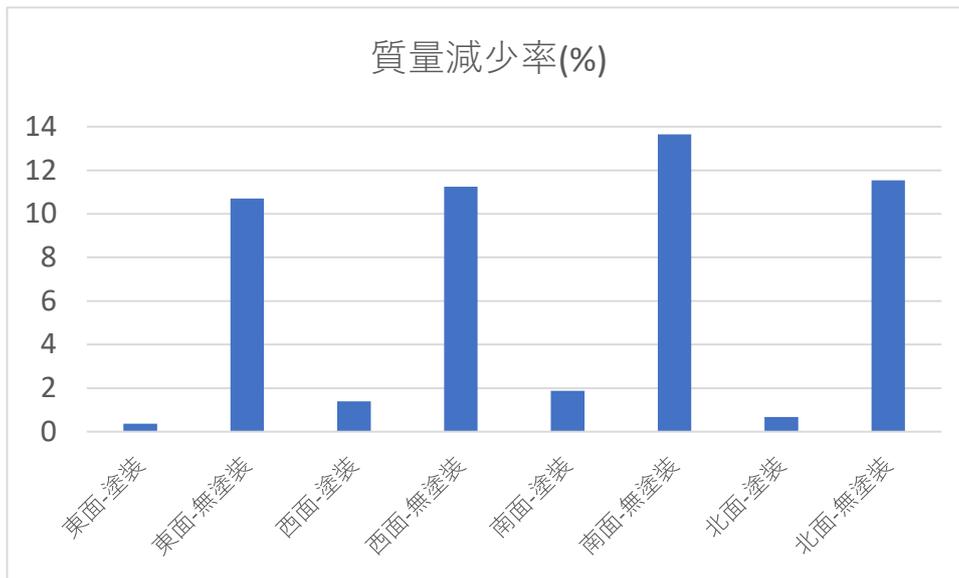
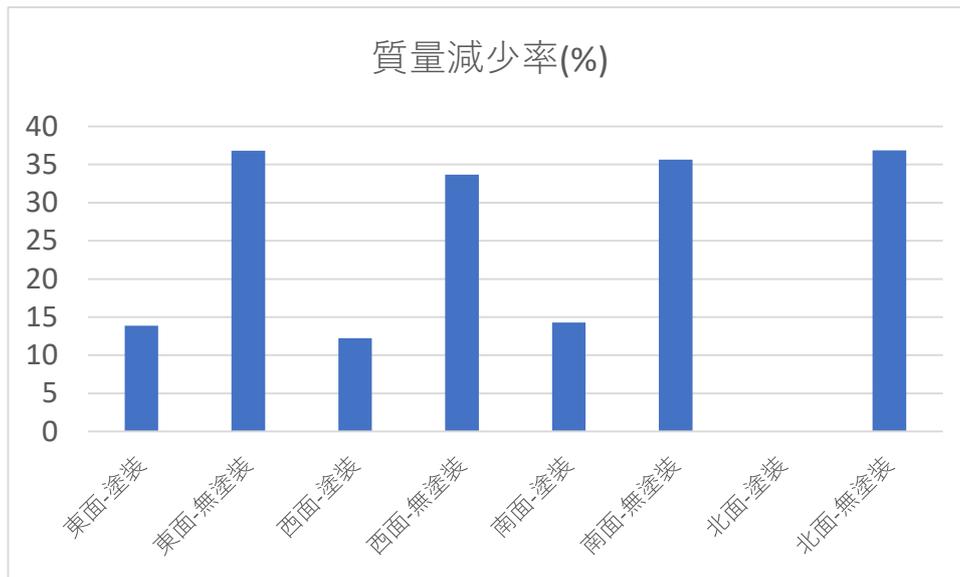
図 2.7-9 暴露 1 年後の質量減少率 (A 社処理品)

図 2.7-10 暴露 1 年後の質量減少率 (B 社処理品)

図 2.7-11 暴露 1 年後の質量減少率 (C 社処理品)

図 2.7-9～11 に垂直暴露試験 1 年後の試験片の質量減少率を示す。A 社処理品は含浸形塗装されており、無塗装は無い。暴露方位による質量減少率は北面＝南面＞＝西面＝東面となったが、最大と最小の北面と東面の差は 3%弱であり、方位の違いは少ない結果となった。B 社処理品は、着色造膜塗装と無塗装であったが、質量減少率は塗装処理により大幅に抑制された。この塗装処理では暴露 1 年後では塗膜の劣化が生じていないと思われる。無塗装試験片の質量減少率は、方位では南面＞西面＝北面＝東面となったが、A 社処理品と同様に方位による差は 3%以下であった。C 社処理品は、透明系造膜塗装と無塗装処理であったが、暴露 1 年後において塗装試験片でも 10%以上の質量減少率を示し、無塗装では最高 36%の質量減少を生じた。これは、難燃薬剤が溶脱しやすいものであり、塗装に用いた塗料の耐候性が低いかあるいは難燃処理剤と塗料との相性が悪く塗料の劣化が生じたことが考えられる。特に、用いた塗料が透明系であったため、耐候性が低く薬剤の溶脱防止効果が他の着色形塗料と比較して低い結果となった。尚、C 社処理品では方位による違いはほとんど無かった。

難燃薬剤処理木材の薬剤溶脱は、難燃処理剤自体の雨水による溶脱性の他、塗装の塗膜性能により溶脱の抑制に効果が認められたことから、耐候性の高い着色形の造膜塗料が薬剤溶脱に効果があると考えられる。そのため、今後の塗膜劣化と薬剤溶脱との関係を継続して検討する必要がある。

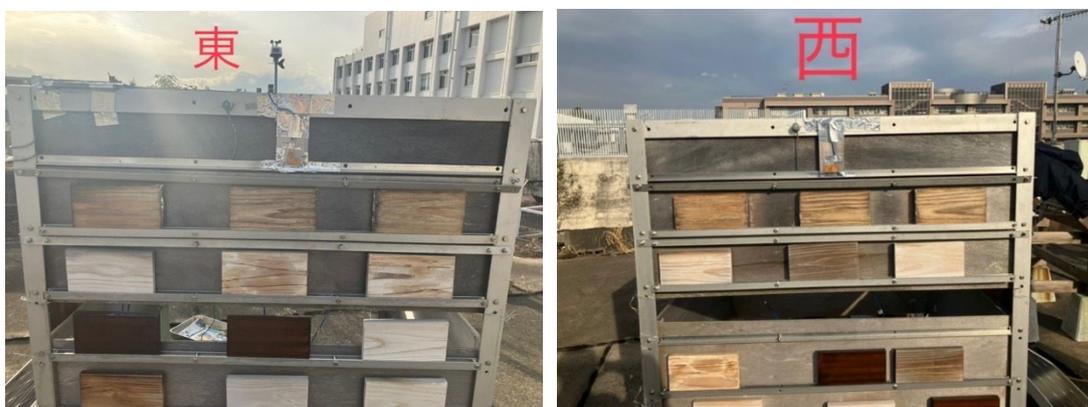
写真 2.7-8 屋外暴露試験の様子（東西面）

リン酸系新規難燃薬剤を注入した試験片の屋外暴露試験を開始した。試験片は、スギ材を難燃処理したもので、これをエポキシ樹脂で木口面を封鎖後アルミテープを張り付け、木口面からの薬剤の溶脱を防止した。薬剤注入量は $175\sim 180\text{kg/m}^3$ であった。試験片は塗装せずに東西南北垂直暴露架台に各面 3 枚ずつ設置し、質量減少率と表面の色差を経時的に測定する。暴露試験は、日大藤沢キャンパス内の森林科学実験棟屋上において 2024 年 2 月 29 日から開始した。今後、定期的に質量減少率及び色差の測定を行い、暴露方位による薬剤の溶脱性及び表面劣化を気象因子と関連して検討する予定である。写真 2.7-8、2.7-9 に各面に暴露した試験片（各面最上段の横に設置した 3 枚）を示す。

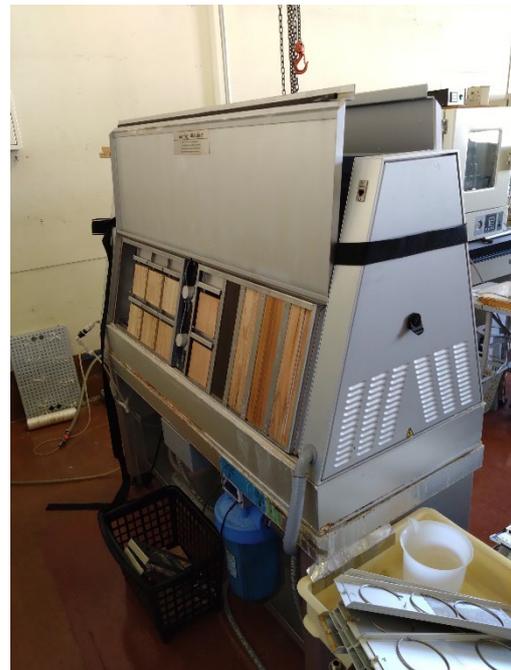
写真 2.8-1 紫外線蛍光灯促進耐候性試験機

耐候性試験機(Q-Lab社製QUV/Spray)による紫外線蛍光ランプ法促進耐候性試験(EN927-6)を取り上げ、まずは各種難燃薬剤処理製品がこれによりどのように促進劣化されるかを検証することを目的に試験を実施した。

促進耐候性試験は、森林総合研究所のQ-Lab社製QUV/Sprayで実施した。試験条件は、EN 927-6に準拠した168時間(24時間の結露→2.5時間のランプ照射+0.5時間の散水の繰り返しを144時間)を1単位とし、それを繰り返すサイクルとなる。現在、劣化試験継続中で、およそ1000時間ごとに試験体を取り出し、60°Cの恒温槽で3週間乾燥させ秤量して質量を求め、薬剤残存率等を算出する予定である。

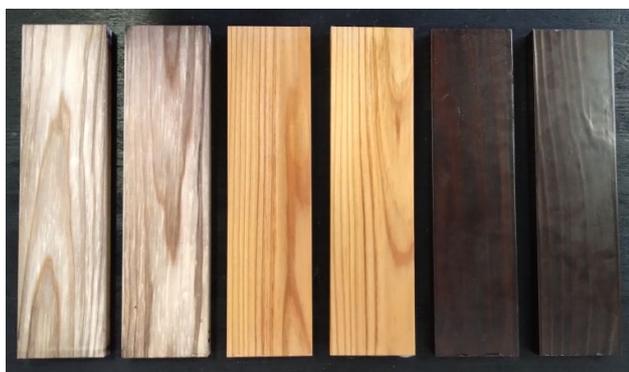
写真 2.8-2 検証用試験体

表 2.8-1 に試験体一覧を示す。基材はいずれもスギで、試験体寸法は長さ150mm×幅75mm×厚さ18mm、N数は2体とした。各試験体の難燃薬剤、難燃薬剤量、塗装は表中の通りである。塗装面はいずれも木口を除く4面で、両木口はエポキシ樹脂接着剤によりシールした。20°C60%にて2週間養生したのち促進劣化試験に供した。
