**木造長期優良住宅の総合的検証委員会  
耐久性分科会  
平成 25 年度成果報告集**

**平成 26 年 3 月**

**公益社団法人日本木材保存協会**

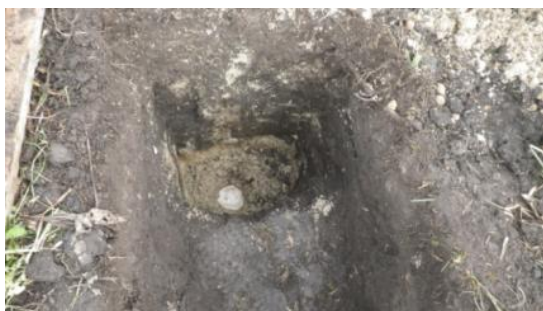
写真1 掘削中の穴（湧水）

道総研林産試は昭和61年に現在の旭川市西神楽1線10号に設立された。元は田んぼであったとのことで、暴露場の土壌は地表より10cm程度(A1層)が草類の根茎、10~70cmが黒褐色の粘質の高い土壌、70cm以深は白みがかった砂質の高い土壌であった。また、直前の降雨の影響もあり、90cm程度掘り進めた時点で湧水が生じた。

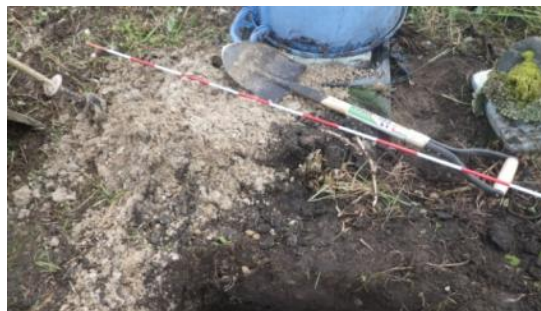
写真2 白みがかった砂質の高い土壌

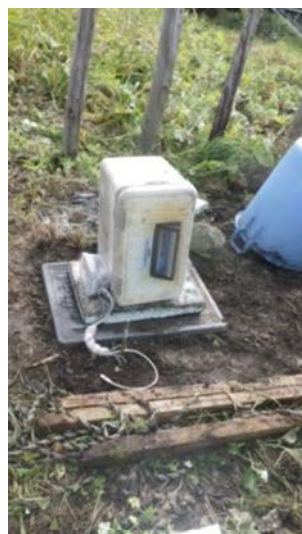
写真4 ロガー保護の様子

温度センサ設置の際は、冬期の積雪を考慮して、ロガーは全てプラスチック容器に入れたのち、北海道立林産試験場のご厚意でペール式バケツの覆いを施した。

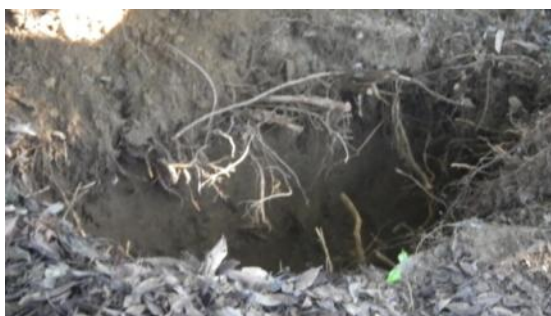
写真 6 a 細かい根は剪定ばさみで切断・除去

温度センサと代謝ガス測定用パイプ類を設置する断面をスクレバー等を用いて平滑にする作業を実施し（写真6 a,b、写真7）センサ類およびパイプ類を設置した。

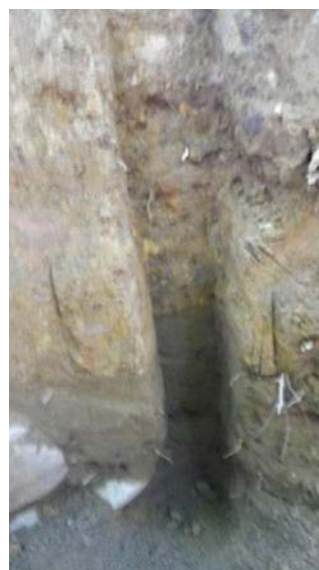
写真 6 b 整えた土壌断面

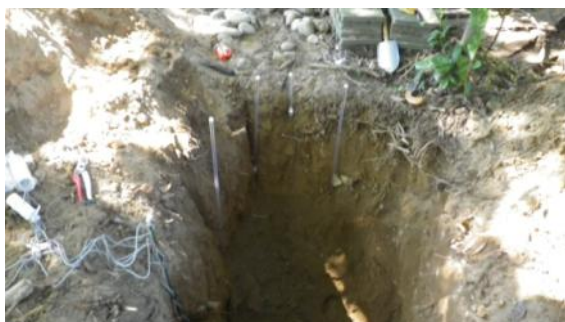
写真 7 整形した断面へのセンサ類およびパイプ類の設置状況

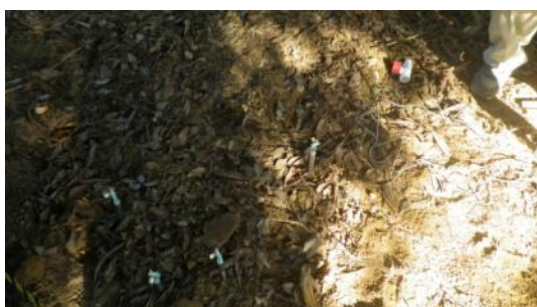
写真 8 埋め戻し後の状況

当該箇所の土壌には直径20 cmを超える玉石、小石のほか、多くの植物の根が混じった状況であった。植物の根など有機物を埋め戻してしまうと、それらの分解時に分解熱が発生し、温度計測に影響を及ぼすことが懸念されたため、ふるいにより小石ならびに根や葉などの有機物を除去してから土壌を埋め戻し、その後、地表のリター類を戻した（写真8）。

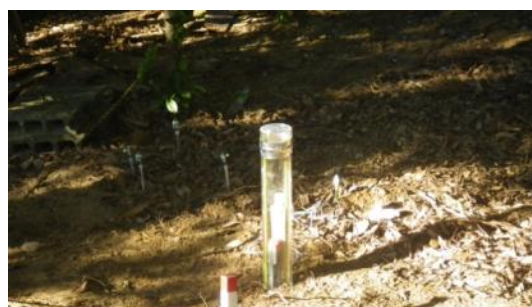
写真 9 ロガー保護のためのアクリルパイプ

当該地域は積雪地域のため、ロガーを雪から保護する必要があると考え、写真9のようにロガーをアクリルパイプで覆った。

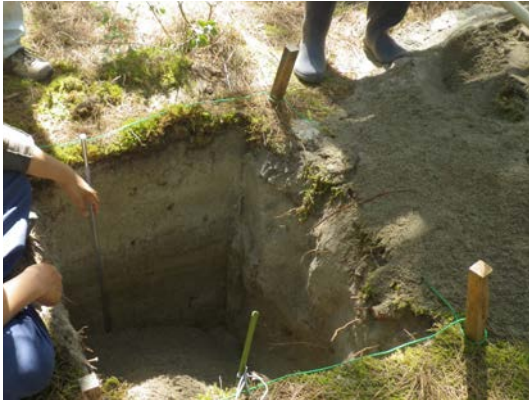
写真 10 穴掘りならびにパイプ設置状況

鹿児島県日置市吹上浜今田に位置する国有林はクロマツ林を主体とする砂質の松林で、各種薬剤や木質材料の耐蟻性試験を目的として、森林総合研究所として一部を貸借し使用している。森林総研の貸借地区はイエシロアリの営巣を確認しており、今回は営巣箇所から 3 m 以内の地点ならびに営巣箇所から 30 m 離れた地点の 2 箇所において穴を掘り、温度センサならびにガス計測用パイプ類設置を実施した。

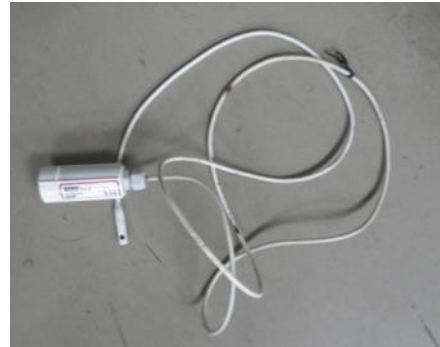
写真18 地表温測定用センサー一体型ロガー

ドライバー等で樹皮部分を剥いでイエシロアリの生息を確認後、切株地際より地中斜め方向にロングドリルで穿孔後、シース型熱電対（東京測器製）を挿入した。さらに切株脇に温度センサ（HOBO Prov2 U-002）を設置し、そのロガー部ならびに熱電対用ロガー（おんどとり、T & D 製）をプラスチック容器に入れて、周辺土壌中に埋設した。

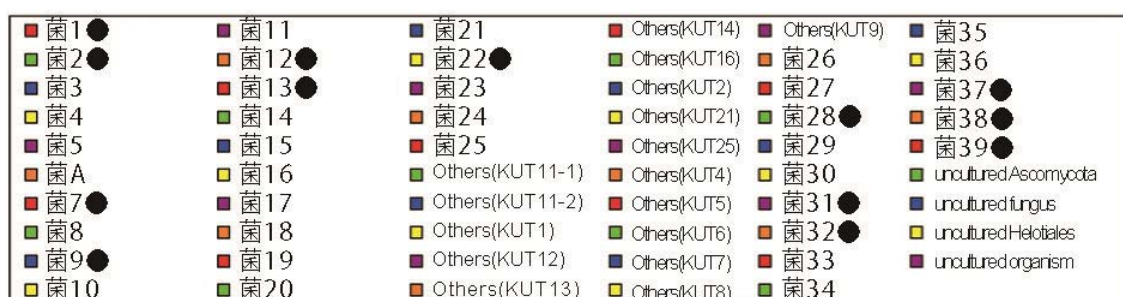
図 2.2-5 で検出された菌種が占める割合を菌叢構造として図 2.2-6 に示した。その結果、ある試験体からはハブソウ *Senna occidentalis* と呼ばれる植物が検出された。本研究で用いたプライマーは rDNA 領域の ITS を標的にしており、糸状菌を特異的に増幅するように設計されているものの、rDNA 領域は機能遺伝子と比較して極めて保存性が高い領域であることから、植物由来の DNA の影響を完全に除外することは困難である。しかしながら、本研究で増幅された植物由来の DNA 断片は、全体のごく一部を占めるのみであったことから本結果に与える影響は少ないと考えられる。本サンプルは床下から採取したものであり、サンプリングの過程で少量の植物体が混入したものである可能性がある。本研究では全体の 9 割以上を単一の菌種が占めるサンプルが観察された一方で、多数の菌類が同程度の割合で存在しているサンプルも見いだされた。これらの挙動に採取地域や採取箇所との関連性は見いだされなかった。このことは、群集構造も採取地域や採取箇所に依存していないことを示唆するものである。

図 2.2-6 各サンプルにおける菌叢構造。占拠率 1%以下のものはそれぞれのサンプルの Others としてまとめた。●は糸状性担子菌を表す。

いずれにしても、今回調査したサンプルのほとんどにおいて木材腐朽担子菌が観察され、そのうちの多くは複数の腐朽菌が存在していた。このことは、我が国の住宅における腐朽が複数の腐朽菌によって進行する場合が多いことを示唆するものである。一方、試験体の中には木材腐朽担子菌類が全く検出されないものも多数認められた。昨年度の我々の報告において、腐朽の原因菌を調査する場合には、サンプルにおける腐朽の程度が、菌の同定結果に極めて大きな影響を及ぼすこと、そして、腐朽の進行が終了して長期間経過したサンプルでは腐朽菌が検出できないことを報告した。したがって、本研究で腐朽菌が観察されなかった住宅サンプルではすでに腐朽が終了して長期間経たサンプルである可能性がある。

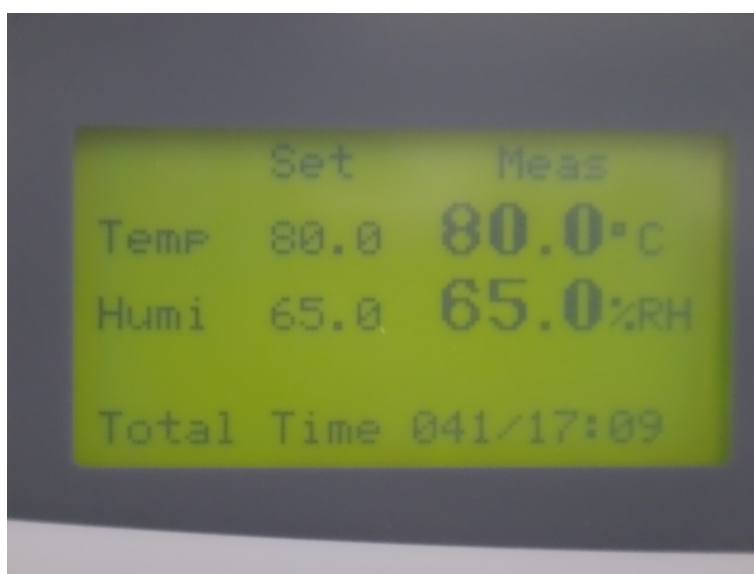
促進劣化試験は森林総合研究所内にある 20℃、相対湿度 65%の恒温恒湿室および温度 50℃または 80℃、相対湿度 65%の高温恒湿器内でおこなった。

図 3.5-2 恒温恒湿器の設定（暴露温度 80℃）

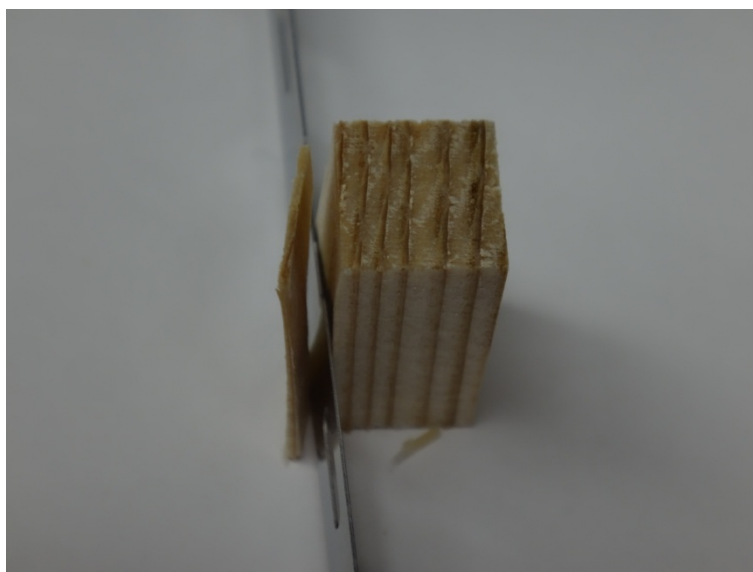
通常の有効成分の分析では、採取した試験体を木粉にしそこから有効成分を抽出するのが一般的である。しかし、今回の実験では試験体サイズが非常に小さいため、木粉を調製する過程でのロスが大きく、結果のバラツキに繋がるおそれがあった。そこで、有効成分を抽出する際に試験体を木粉にする代わりに薄片化し、その薄片全てを抽出溶媒に浸す方法を採用することで、ロス無く全ての有効成分を抽出できるようにした。

図 3.5-4 ミクロトーム用の替刃で試験体を切断

昨年度までの研究では JAS の薬剤分析の方法に則り、試験体を木粉にした後、その木粉から薬剤を抽出していた。この方法では、木粉にすることで試料の体積に対する表面積の割合が増えるため、薬剤の抽出効率が上がるものの、木粉にする際のロスが避けられないため、分析精度の低下に繋がる懸念があった。そこで本年度の研究では試験体から全ての薬剤を抽出することを目指し、木粉にする代わりに薄片を作製し、そこから薬剤を抽出する方法を採用した。具体的には、 $10 \times 10 \times 20\text{mm}$  の試験体の木口面から繊維方向に 20 枚程度の薄片に分割し、それらを全て抽出用溶媒に浸した。

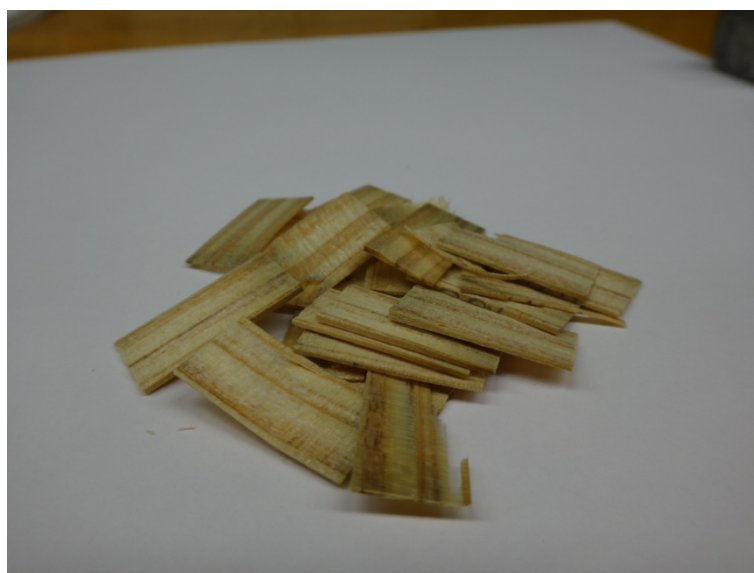
図 3.5-5 シプロコナゾール抽出用試験片

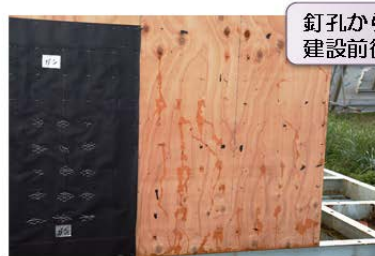
防水紙自身の防水性能は高いが、防水紙を下地へ留め付ける際、必ずステープルや釘等の接合具が貫通し、その釘孔から雨水浸入することが考えられる。建設中の降雨及び建設後の雨水浸入を想定し、アスファルトフェルト 8kg/巻品や透湿防水シートへ撒水(写真-1 参照、風速 5m/s、4 分間)した結果、ステープルの留め付け孔から防水紙の裏面へ漏水することが判明した。また、寸法安定性の低いアスファルトフェルト 8kg/巻品は、降雨や日射により膨張及び収縮し、短時間で釘孔が拡大することが判った。なお、JIS A 6111 透湿防水シート及び JIS A 6005 アスファルトルーフィングフェルトには、釘穴シール性に関する規定はない。

アスファルトフェルト8kg/巻品、風速5m/s、4分間撒水後  
(防水紙を剥がした状態)

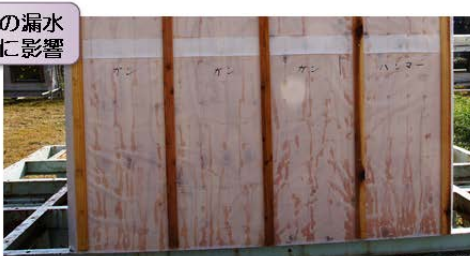
透湿防水シート、風速5m/s、4分間撒水後  
写真-1 釘孔と漏水

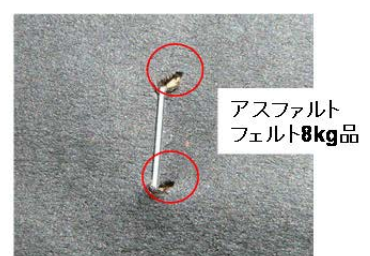
アスファルトフェルト8kg品  
寸法安定性の不足による釘孔の拡大(施工直後)

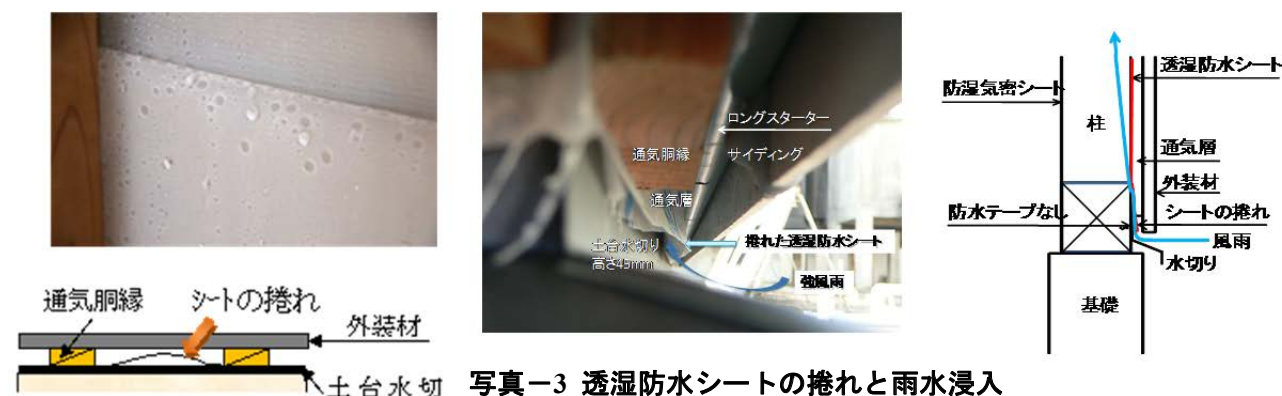
一般仕様として、土台水切りの外側へ透湿防水シートを被せるが、透湿防水シートの種類により、下端が捲れる。この捲れにより通気層の通気量が減るだけでなく、土台水切りと透湿防水シートの間に隙間が生じる。暴風雨時には、この隙間から雨水は浸入することが考えられる。透湿防水シートと土台水切りとの間にテープを施さない試験体による撒水試験（写真-3 参照）では、風速 15m/s よりその隙間から霧状の水が壁内へ浸入した。さらに透湿防水シートの隙間を防水シートで塞いだ場合においても、風速 15m/s より透湿防水シートの一段目と二段目の重ね部より漏水が生じた。

**写真-3 透湿防水シートの捲れと雨水浸入**

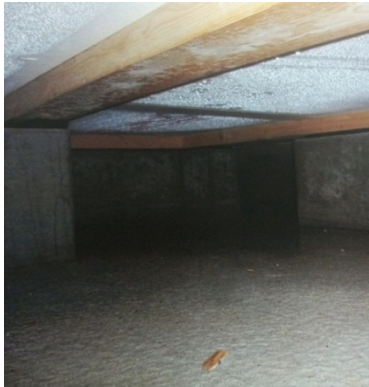
| 劣化事例 | No. 1 - 01 | No. 1 - 02 |

| | <p>地下湧水で土間が冷却され床裏に発生した結露とカビ</p> | <p>ベタ基礎の外周打継からの浸水</p> |

| 劣化原因 | <p>■隣接の傾斜地からの地下水が建物直下にサイフォン現象により湧出し、ベタ基礎コンクリートを冷却化させ床下空間に水蒸気飽和現象を誘発させた。</p> <p>■隣接した造成法面からの土砂崩落により地盤面に土砂が堆積し、ベタ基礎の土間天面と外周地盤面のレベルが逆転し降雨時などの雨水がベタ基礎打継部から床下側に浸水した。</p> <div style="display: flex; justify-content: space-around;"> </div> <p>傾斜地・段型造成宅地の地下水の湧出概略図。 造成勾配法面からの流出土砂の堆積概略図。</p> <div style="display: flex; justify-content: space-around;"> </div> <p>建物外部の地盤面に慢性的な湿潤が発生      奥の基礎側面の地盤に堆積土砂が見られる</p> | | |

| 留意事項 | <p>■宅地の地下湧水による床下土間の湿潤状態は春先から夏にかけて起こり易く、地下水の温度と床下空間の温度の差により発生する水蒸気飽和状態により生じる。</p> <p>■床下空間の水蒸気は床断熱材と床板の間に侵入して結露水になると、水滴が抜け難く長期間滞留して床板合板や木部の劣化リスクを高める事につながる。</p> |

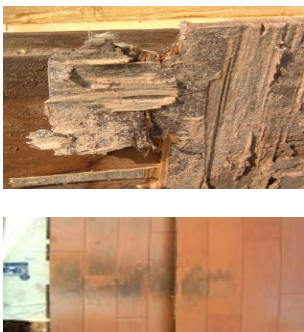
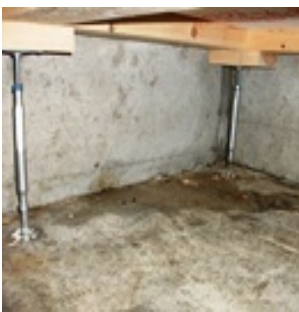
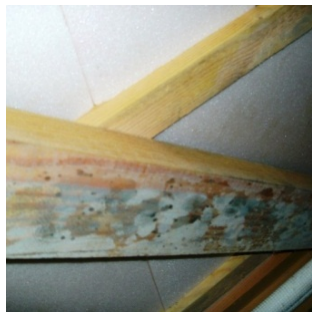
| | <p>床仕上材のカビによる<br/>変色と剥離</p> | <p>ベタ基礎外周部の打継部<br/>からの浸水</p> | <p>床組大引きの下面に発生したカビ</p> |

| 構造仕様 | 軸組構法：2階耐力壁合板、<br>ベタ基礎、充填断熱方式：床<br>発泡断熱材、高気密高断熱、<br>外壁：通気工法・湿式外装、<br>床組：剛床直張り方式、<br>品質：長期優良住宅仕様、 | 軸組構法：2階建耐力壁合板、<br>ベタ基礎、充填断熱方式：床<br>発泡断熱材、高気密高断熱、<br>外壁：通気工法・乾式外装、<br>床組：剛床直張り方式、<br>品質：性能等級評価仕様、 | 軸組構法：2階建耐力壁合板、<br>ベタ基礎、充填断熱方式：床<br>発泡断熱材、高気密高断熱、<br>外壁：通気工法・乾式外装、<br>床組：転根太床張り方式、<br>品質：性能等級評価仕様、 |

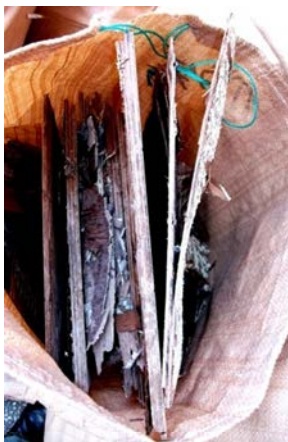
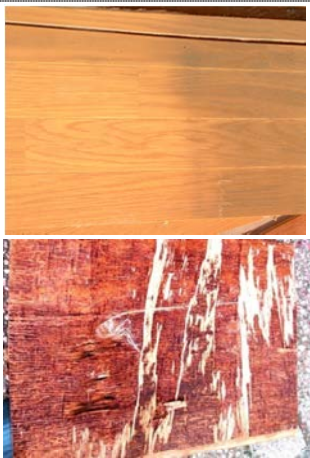
| | <br>床板合板と床仕上材の剥離 | <br>床仕上材の湿潤による剥離 | <br>床下点検口の補強枠(木製)と断熱枠(発泡断熱材)との間に発生した結露によるシミ | |

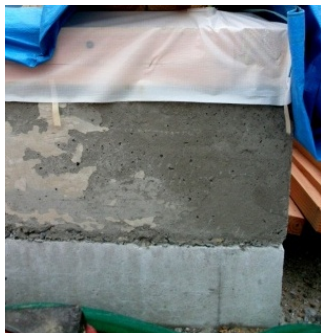
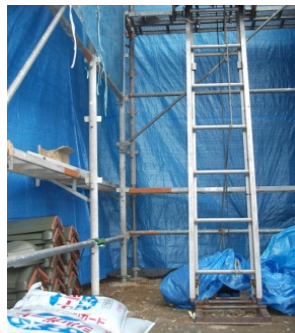
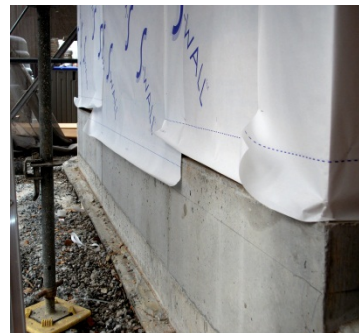
| 劣化原因 | <p>■ベタ基礎施工後、期間を置かずに床断熱材と板直張りを施工し、基礎外周の換気スリットに被せたため、床下換気が閉塞された。その結果、土間コンクリートから放出された水蒸気の換気排湿が阻害され床下空間が水蒸気飽和状態となった。</p> <p>■飽和状態となった床下空間の水蒸気が床板と床断熱材の隙間に侵入し結露状態で長期滞留して床板合板や化粧フロア材を浸潤させたため、カビが繁殖した。</p> <p>■土台水切りに先行して透湿防水シートを張り付けた際、その下端が基礎天端の換気孔に被さり、換気排湿の妨げとなり床下空間に水蒸気飽和をもたらした。</p> <p>■木工事に於いて通気工法用の透湿防水シート張りまでの間、防水用の養生材を外周耐力壁合板に張りつけた際に床下換気孔を塞いだため、床下の排湿が妨げられ結露が発生した。</p> <div><div><p>床養生材が換気孔を閉塞</p></div><div><p>防水用養生シートが<br/>外気を遮断</p></div><div><p>透湿防水シートが換気孔を閉塞</p></div></div> | | |

※ベタ基礎における土間コンクリートからの水蒸気放出量は、気候条件や地盤の湿潤状態に因り差異はあるが、打設後凡そ20日～30日の間は、土間1㎡当り1g/h程度である。

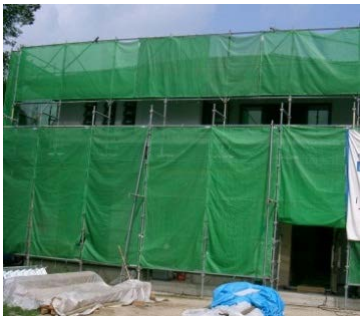
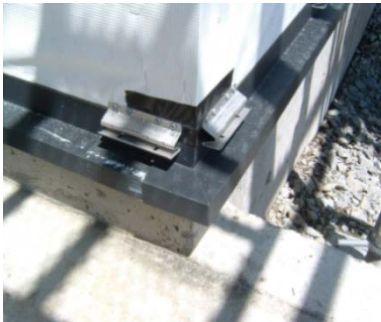
| | <p>①工事中は排湿措置として床面の一部(床板や床下点検口等)を開放し換気を助成する。</p> <p>②厳寒期の屋内作業中は内外の温度差に配慮して適切に換気措置を講じる。</p> <div style="display: flex; justify-content: space-around; align-items: flex-end;"> <div style="text-align: center;"> <p><b>足場防護シートの下部は開放する</b></p> </div> <div style="text-align: center;"> <p><b>土台水切りを先付する</b></p> </div> </div> <p>■外壁内通気構法の場合、土台水切りを透湿防水シート張りに先行して取付ける。</p> <p>①土台外周部の水切りの取付けが外装工事の取扱いである場合でも先行取付けが必要。</p> |

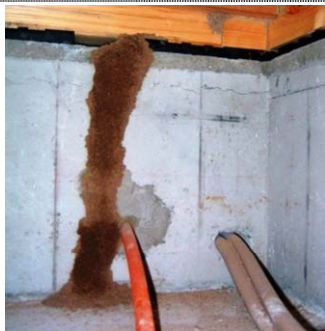
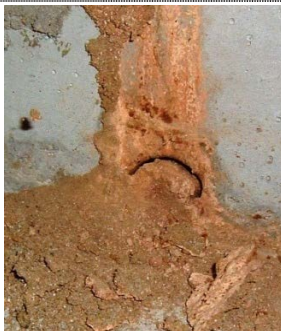
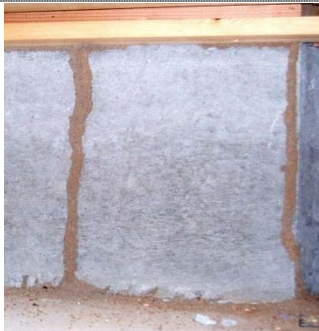
| | <p>打継貫通孔からの侵入<br/>蟻道</p> | <p>水抜き穴からの侵入<br/>蟻道</p> | <p>玄関框下の基礎打継からの侵入蟻道</p> |

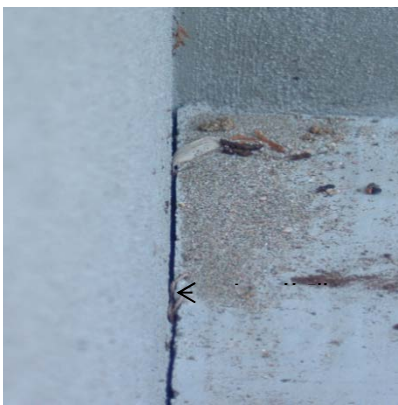
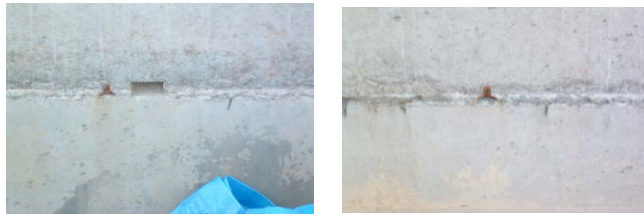
| 劣化箇所 | 土台・間仕切り軸組 | 内部間仕切り枠組壁 | 玄関框・軸組 |
|---|---|---|---|
| 劣化原因 | <p>■ベタ基礎外周の打継部分からの浸水・シロアリの遡行は以下のような状態が起因していた。</p> <p>①外周ベタ基礎の打放し打継部に玄関ポーチ等の嵩上土砂を被せていた。</p> <p>②打放し状態の外周ベタ基礎に接し無筋の土間コンクリートを打設した。</p> <p>③基礎外周に接して地盤面が土砂堆積により打継部分より高くなっていた。</p> | | |
| | <div style="display: flex; justify-content: space-around;"> <div style="text-align: center;"> <p>立上り打継部からの浸水・シロアリ侵入概略図</p> </div> <div style="text-align: center;"> <p>外周基礎に接する差筋無しの土間は剥離し易い</p> </div> </div> <div style="display: flex; justify-content: space-around; margin-top: 10px;"> <div style="text-align: center;"> <p>ベタ基礎外周打継部分の状態状態</p> </div> <div style="text-align: center;"> <p>水抜き穴と打ち込まれたセパレーター金物の打設状態</p> </div> </div> | | |

※シロアリは、建物外周のポーチや嵩上された土間下の土壌から外周基礎の打継部分に残された貫通孔や土間との剥離部分を通して侵入し、直近の木部に被害を及ぼすことが多いので、玄関・勝手口・土間テラス・犬走り部分には十分な注意が必要である。

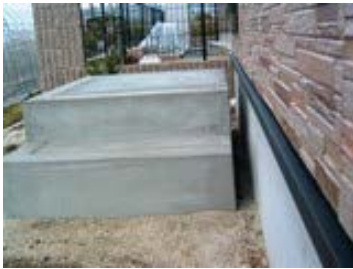
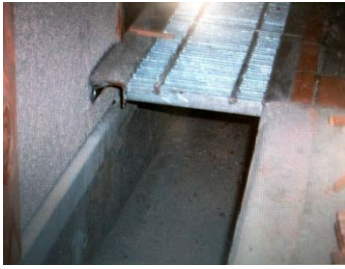
| 制御対策 | <p>■ベタ基礎打継部にセパレーターを使わず、半セパ金物と止水板を打込み貫通孔を無くす。</p> <p>①土間(底盤)コンクリート打設の堰型枠に高さ 75 cmの外型枠を使用する。(留意事項図参照)</p> <p>②外型枠は立上りコンクリートの打設完了まで残置使用する。</p> <p>③外周基礎の内型枠の土間天端に使用するセパレーター金物には、半セパ金物を設置する。<br/>※全幅型枠金物や水抜は施さない。(止むを得ず使用する際は施工後に空隙を充填処理する。)</p> <p>④外周の土間と立上りの打継部に止水材を打込み、シロアリの遡行や浸水を防御する。</p> <p>⑤外周の土間と立上り打継部の外側を低くした段型打継とし、シロアリの遡行や雨水の浸水を防御する。</p> <p>■外周基礎の化粧モルタルは全て基準地盤面以下まで塗り下げる。(土砂が被る場合も同じ。)</p> <p>■外周基礎に接して設ける犬走りやポーチ土間などは差筋を施すか、切離し絶縁する。</p> <p>■基礎天端より高くポーチ土間を設置する場合は基礎外周部との間に止水・防蟻に有効な措置を講じる。</p> <div style="display: flex; justify-content: space-around; align-items: flex-start;"> <div style="text-align: center;"> <p><b>踏み台設置は基礎外面との間に隙間(10 cm以上)を設ける</b></p> </div> <div style="text-align: center;"> <p><b>玄関ポーチに遮断溝を設ける</b></p> </div> </div> <p>■建物基礎に接する無筋コンクリートによる勝手口踏み台や給湯機台基礎・土間ポーチ等は基礎から 10 cm以上離すかあるいは建物基礎との剥離を防ぐため差筋等により一体化する。</p> | |

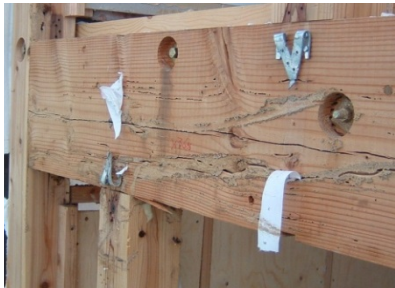
| | <p>軸組胴差桁の座彫穴からのシロアリ侵入</p> | | <p>左の胴差桁の食害</p> | <p>胴差桁の継手から蟻害</p> |

| 劣化原因 | ■脚部(構造 GL+1 m 以下)部材の切削・穿孔等によって露出した無処理部分の追加防腐・防蟻処理が実施されていなかった。<br>■構造用耐力壁(合板・OSB)の壁体中空部の排湿措置が不全であった（通気不具合）。<br>■脚部構造金物（HD・AB 等）に結露が起き、木部を繰返し湿潤させていた。<br>■壁体内断熱材の空隙部に外気の水蒸気が侵入した（透湿防水シートの不具合）。<br>■外壁内通気層の隙間厚さ及び透湿防水シートの端部・継手部の押えに不具合があった。 | | |

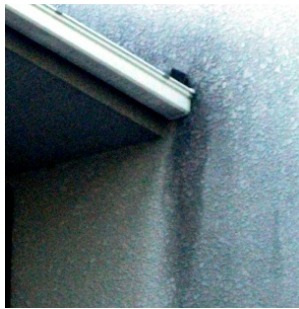
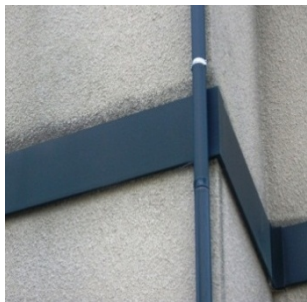
| 劣化事例 | No. 5 - 07<br><br>外装付底の取合いからの漏水。シーリング剥離による底裏の乾式外装材表面からの漏水による汚染 | No. 5 - 08<br><br>軒先の水切り不調で水垂漏水 | No. 5 - 09<br><br>胴飾板による通気遮断に起因する湿潤とカビ |

| 劣化原因 | <p>■金属製H型ジョイナー（差込み式）を条溝付外装版にシーリング無しで使用していた。</p> <p>■左官下地防水紙の代用として透湿防水シート（通気工法用）を使用していた。</p> <p>■シーリング用バックアップ部材の選択を誤った（3 面接着・非着性の失効）。</p> <p>■仕上げ塗装材の透湿抵抗を軽視していた（不透湿性が原因）。</p> <p>■左官下地の金属ラスの選択が間違っていた（平ラスを使用）。</p> <p>■壁樋取付用金具（躯体打込み釘式）の取付角度が逆勾配でシール止水処理が無かった。</p> <p>■外装用オーナメントの胴飾り板が通気層を遮断し通気障害により湿潤結露していた。</p> <p>■湿式外装仕上げにおいて水切り板金の水切り勾配傾斜が不足し下地構造材を湿潤させた。</p> <p>■開口部周りの防水シート押えテープ張り部分に皺やピンホールが生じ、漏水していた。</p> <p>■開口部周りの外装版との防水シーリングがバックアップ材と接着して剥離、漏水していた。</p> | | |

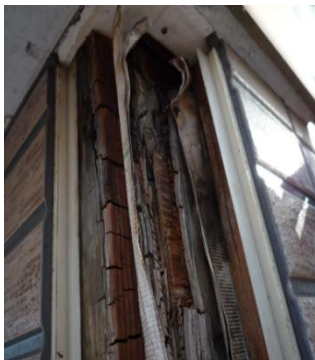
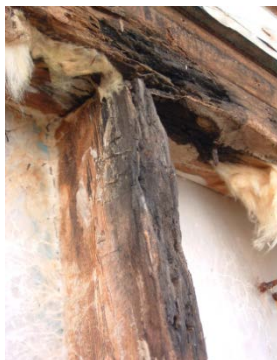
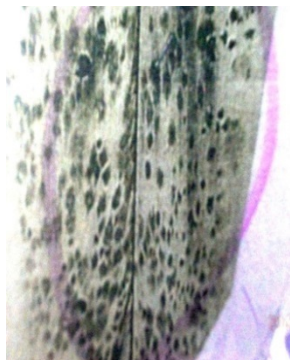
| | <br>通気層閉塞による結露が原因の腐朽 | <br>壁体内結露による腐朽 | <br>耐力壁合板表面のカビ繁殖 |

| 劣化原因 | ■通気層上部が遮蔽されて気流溜りができ、慢性化した結露によって木部(通し柱)が腐朽した。 | | |

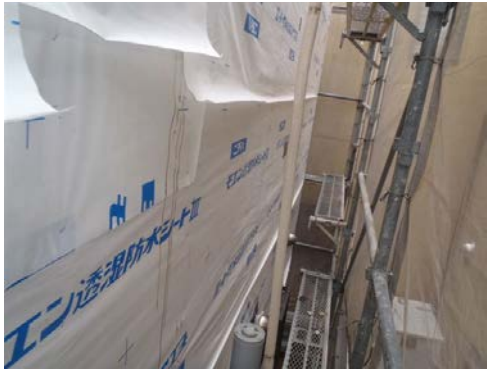
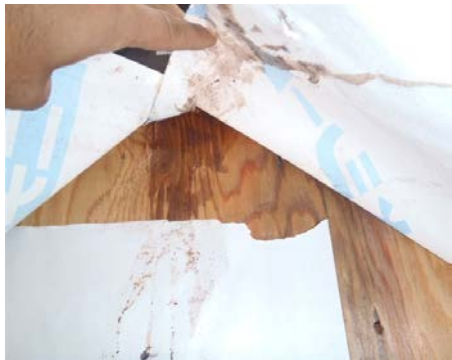
| | <p><b>通気層の透湿防水シート重ね継手の押え不備と通気胴縁取付部の撥水性失効による漏水事例</b></p> <p>■外壁内通気層の漏水が木製通気胴縁に押えられている部分の透湿防水シート裏面へ浸潤し耐力壁合板を湿潤させた。</p> | |

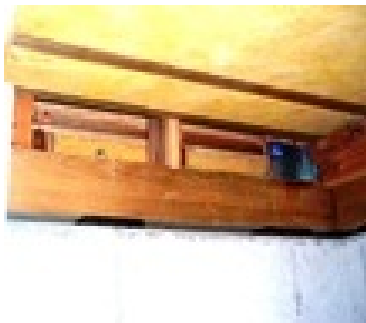
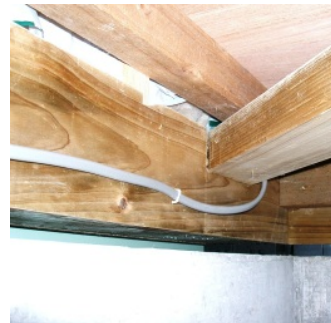
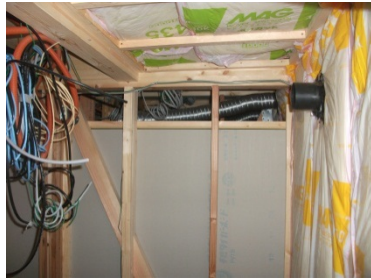
| | <div><p>間仕切壁下部の湿気抜け</p></div> <div><p>階段下空間の湿気抜け</p></div> <div><p>外壁下断熱材押え不備による湿気抜け</p></div> <div><p>押入れ床裏の気流抜け</p></div> <div><p>「床の間」裏側の大きな空隙</p></div> <div><p>畳寄・敷居・床踏込下の気流抜け</p></div> <div></div> <div></div> <div><p>ユニットバス周辺の気流抜け</p></div> | |

間仕切りや浴室区画・階段裏等に残される気流抜けは床下空間の排湿を停滞させ、且つ滞留した水蒸気が気流抜け部分を介して和室や他の居室空間に漏出する事につながり、結露やカビを生じさせる原因となり易いので注意が必要である。

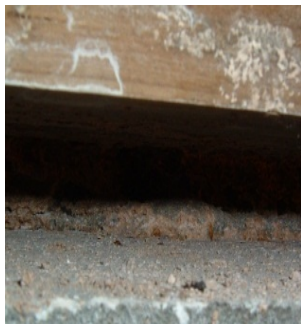
| | <p>基礎天端の凍結と土台のカビ</p> | <p>断熱材裏面の結露と配管保温材の湿潤による給水管凍結</p> | <p>土間防湿シートの基礎際での捲れによる土壌水分床下への漏出と保存処理床組のカビ</p> |

| 劣化原因 | <p>■床下防湿シート押えに無筋モルタルを使用したため収縮クラックが発生し、床下の地盤の沈降でシートの重ね部分が剥離し、床下の土壌水分が床下空間に漏出した。</p> <p>■床下防湿シートの基礎際立上り上端、入隅隅部などの押え不具合により床下土壌から水分が漏出し、床下空間を水蒸気飽和状態にした。</p> <p>■押えテープの粘着剤がコンクリートのアルカリ分と反応して接着力が低下し、防湿シートが剥離して土壌の水分が漏出、床裏断熱材の表面結露と木部湿潤を引き起こした。</p> <p>■基礎立上り部分への土間防湿シートの押えが不十分で、床下土壌の水分が床下空間に漏出し、木部と床断熱材の裏面で結露して、配管の保温材も湿潤させ配管凍結の誘因となった。</p> | | |

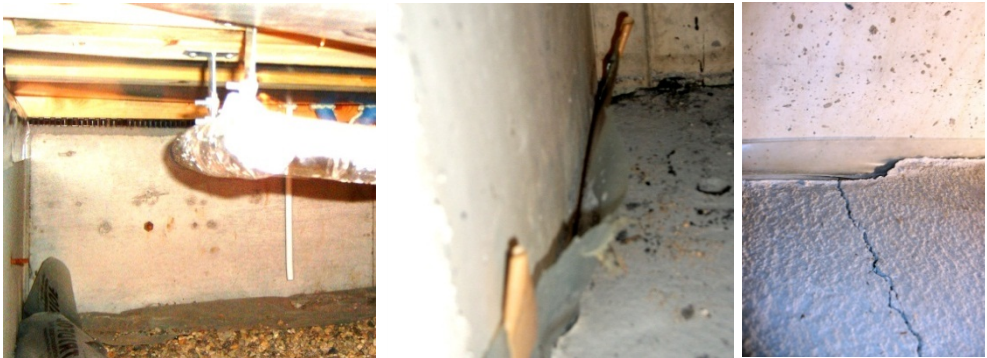
| | <p><b>基礎際で捲れた防湿シートの状態（左:砂利押え、中:コンクリート押え、右:押え土間コンの割れ）</b></p> | |

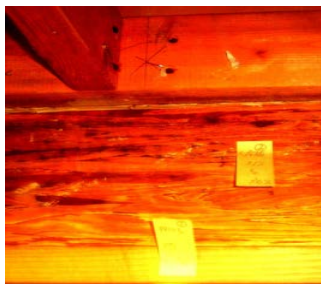
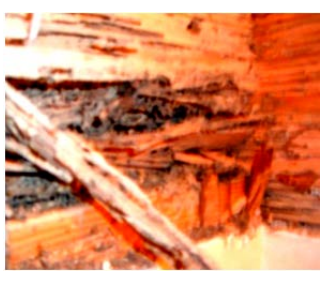
| | <p>漏水と結露による腐朽</p> | <p>歩行床裏空間の結露による胴差桁の腐朽</p> | <p>バルコニー受桁の湿潤による腐朽とヤマトシロアリによる食害</p> | |

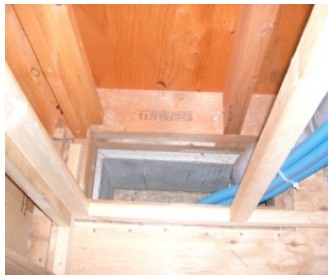
| | <br>床に設けられた設備配管取出口や配管スペースの点検口は気密層の欠損になる<br><br>■高気密・高断熱仕様住宅の屋内に設備配管用の開口部が非気密状態で残されていた。<br>■点検口自体の化粧面材に気密処置がされておらず、裏面の断熱材に気密漏れがあった。 | | | |

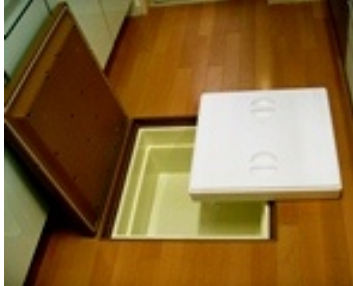
| 制御対策 | <p>■床・壁・天井・小屋裏等の点検口は点検口の蓋・枠の一体性と熱橋リスクのない気密性を備え断熱を付加する事ができる扉枠付き一体の専用タイプを使用する。</p> <p>■点検口取付け開口寸法の精度を良くして、点検口枠周辺の隙間を極力少なくする。</p> <p>■高気密・高断熱型点検口は開閉蓋の気密性に加え気密性の高い断熱蓋を併用する。</p> <p>参考品：断熱内蓋が付随した蓋枠気密一体型</p> <div style="display: flex; justify-content: space-around; align-items: center;"> <div style="text-align: center;"> </div> </div> <p><b>壁・小屋裏点検口(気密型) 床点検口(気密・断熱・収納型) 天井高気密高断熱型(寒冷地タイプ)</b></p> <p>■最上階の天井下地には気密フィルム等の防湿措置を講じる。</p> | |

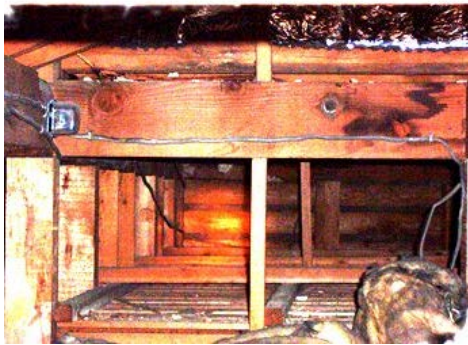
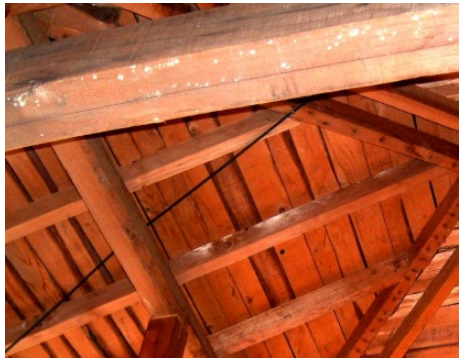
| | <p>小屋裏換気不具合によるカビと腐朽</p> | <p>換気不具合による小屋裏の梁・檼・野地板のカビ</p> |

| 劣化原因 | <p>■小屋裏換気に斑があり、水蒸気の局所的な溜り空間をつくった。</p> <p>■瓦の掛け止め付釘が野地板を貫通し小屋裏空間に露出していた。</p> <p>■寄棟屋根の小屋裏換気の不全で、屋根裏に水蒸気のこもった部分が出来、木部の湿潤によりカビが繁殖・金物にも腐蝕が進行した。</p> <p>■小屋裏直下階の室内天井面に気密措置がされていなかったため、室内からの水蒸気が小屋裏に常時供給されていた。</p> <p>■小屋裏直下の室内暖房に開放型の灯油ストーブを使用する事があり、それに伴う水蒸気発生が影響していた。</p> | |

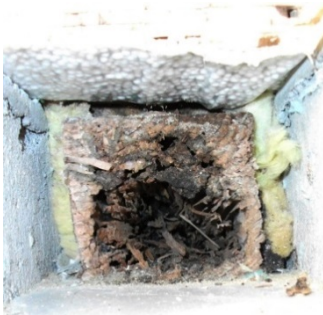
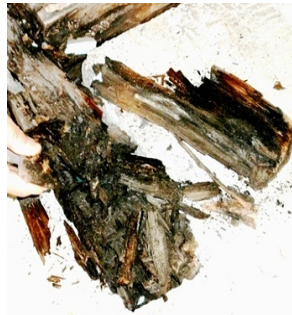
| | <p>保存処理土台の内部が腐朽した例</p> | <p>保存処理材表面に作られたシロアリの蟻道</p> | <p>保存処理土台の内部が腐朽した例</p> | |

| 劣化原因 | ■ 保存処理された木材を切削加工して露出した無処理面の薬剤処理を怠ったため、そこから食害された。 | | | |

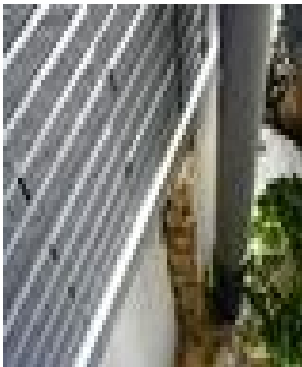
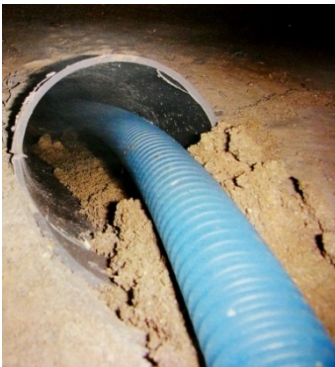
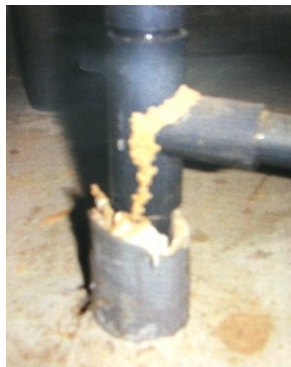
| | 設備機器裏側の侵入蟻道 | 鞘管と配管の隙間からの侵入蟻道 | 配管の保温材に沿った侵入 |

| 劣化原因 | <p>■基礎部分のコンクリートに埋め込まれた配管保護材あるいは更新用の鞘管部・スリーブ貫通部分のシロアリ侵入防止措置が施されておらず、地下からの侵入路に利用された。</p> <p>■建物の外壁に接して設置された給湯器・空調室外機（或はその防塵カバー）が外壁脚部の通風を阻害し、メンテナンスの障害となっていたため、シロアリの侵入を見逃していた。</p> | | |

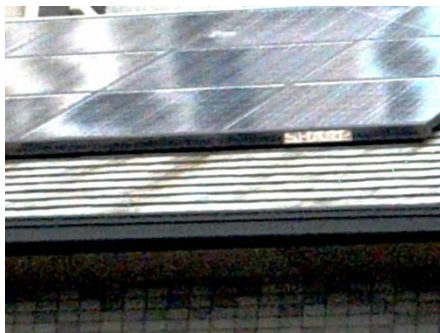
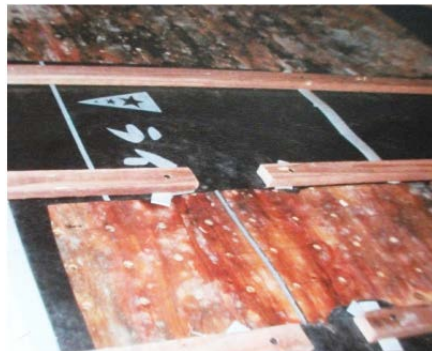
| | <div><div><p>太陽光パネル下部葺き材の腐食錆が流出したと思われる変色。軒裏の外壁外装材の上部にも湿潤による変色が集中的に見られる。</p></div><div><p>右の屋根下地の状態、合板表面に繁殖したカビ</p></div></div> | |

| 劣化原因 | <p>■野地板に合板を使用した（小幅板のような水湿分の排湿効果が發揮できない）。</p> <p>■太陽光発電パネル設置範囲と直射日光を受ける屋根面や野地板・小屋裏との温度差が生じ、小屋裏空間の水蒸気飽和による結露が生じ易い状態となっていた。</p> <p>■合板野地板と防水ルーフィングの組合せが排湿機能を低下させ、結露しやすい状態であった。</p> <p>■化粧スレート葺きの止め付釘が合板野地板を貫通し小屋裏空間に露呈、太陽光発電パネルによる日陰部分との温度差により夏型結露を繰り返し、野地合板を湿潤させた。</p> | |

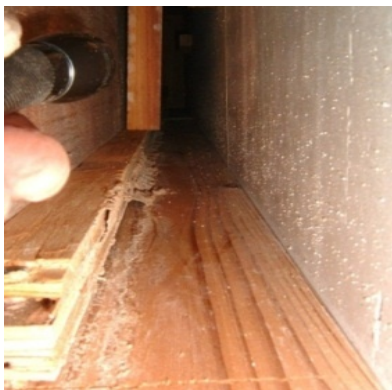
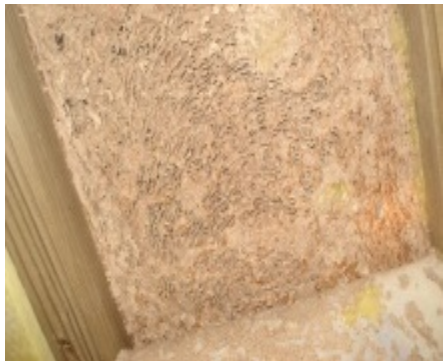
| 劣化事例 | No. 1 8 - 01 | No. 1 8 - 02 |

| | <p>柱の蟻道の痕跡(下から見上げた状態)</p> | <p>床下断熱材の空隙部(根太の間)に形成された分巢</p> |

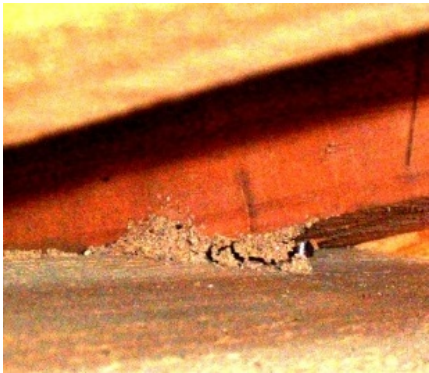
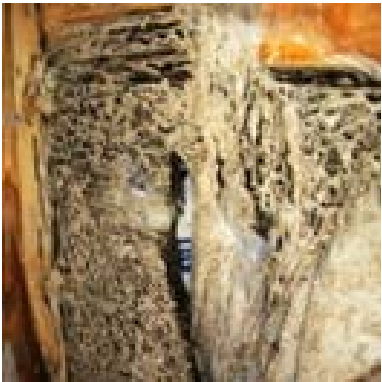
| 劣化事例 | No. 1 8 -03 | No. 1 8 -04 |

| | <p>軒桁と垂木の接合部分の蟻道痕と蟻害</p> | <p>壁断熱材に形成されたイエシロアリ分巢</p> |

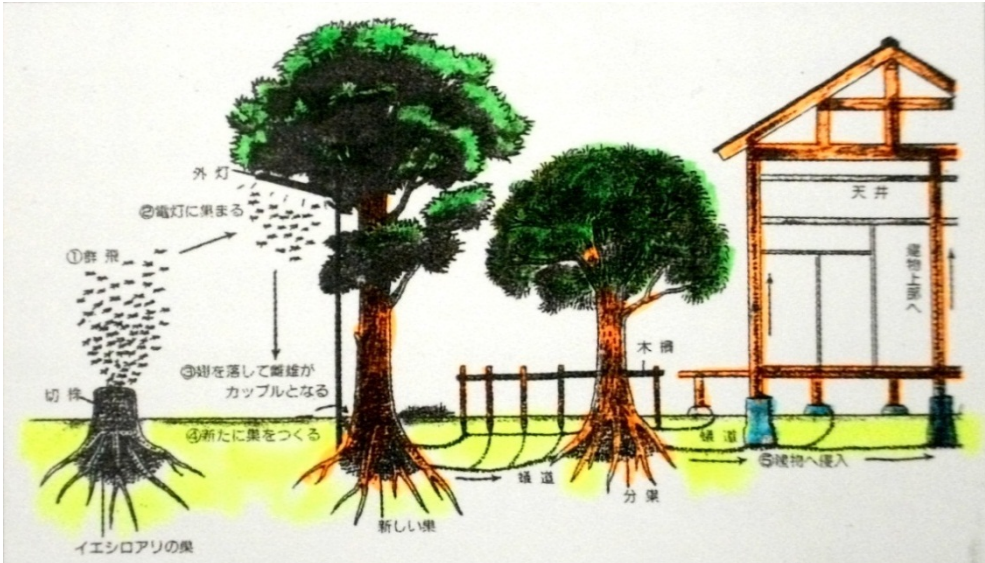
| 劣化原因 | <p>■樹木の根幹部に営巣したイエシロアリが、根伐り部の埋戻し土に混在していた木片や大鋸屑等を伝って建物の床下に侵入した。＝下図参照＝</p> | |

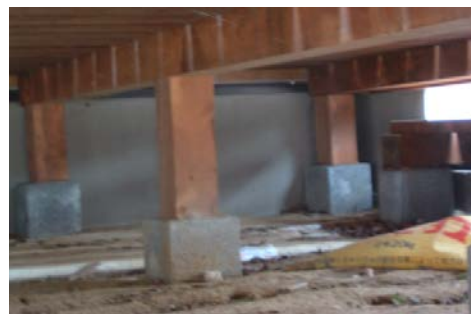
外部の木製デッキが換気孔を塞ぎ、通風や陽当りを遮るとシロアリ侵入のリスクを高める

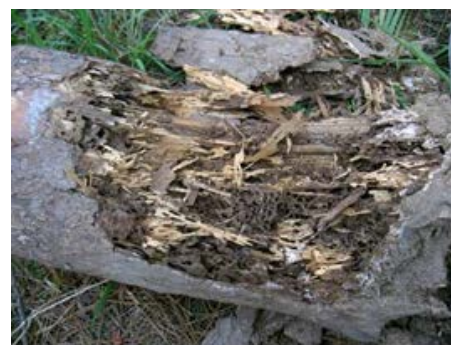
クロマツ根元に営巣されたイエシロアリの本巣

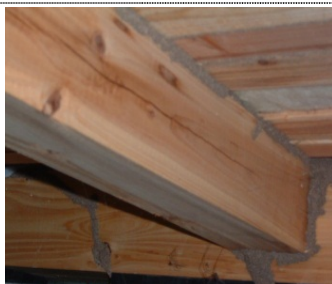
| | <p>植込みから侵入したシロアリによる床組(スギ大引)の食害</p> | <p>基礎を廻行したシロアリによる土台軸組の食害と蟻土による換気孔閉塞</p> | <p>気流の働きが弱い換気部の蟻土と食害</p> |

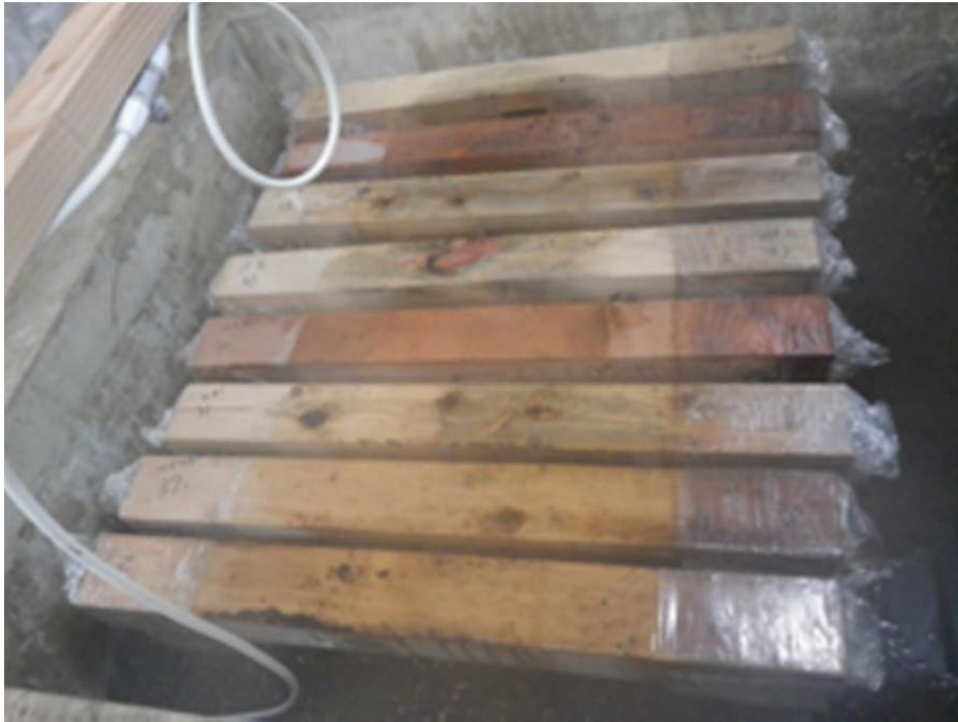
写真 5.1 土台用（材中間部）ファンガスセラー

ファンガスセラーは、森林総合研究所の合板集成棟にある温度 20℃に設定された恒温室内に作製した。ファンガスセラーの土壌には、培養瓶でナミダタケを培養した木粉培地の菌床を混ぜた腐葉土と黒土を用いた。ファンガスセラーは、腐朽を発生させる箇所を材中間部とした土台用（写真 5.1）と材端部とした柱用（写真 5.2）の2種類を作製した。ファンガスセラーには、アカマツ、スギ、ベイマツ、ベイツガの4樹種を設置した。腐朽を抑制する方法として、接合部強度試験時の加力部分を散水から保護するためストレッチフィルムで巻き固めるとともに、盛土を形成し試験体と土壌との設置部を限定することとした。

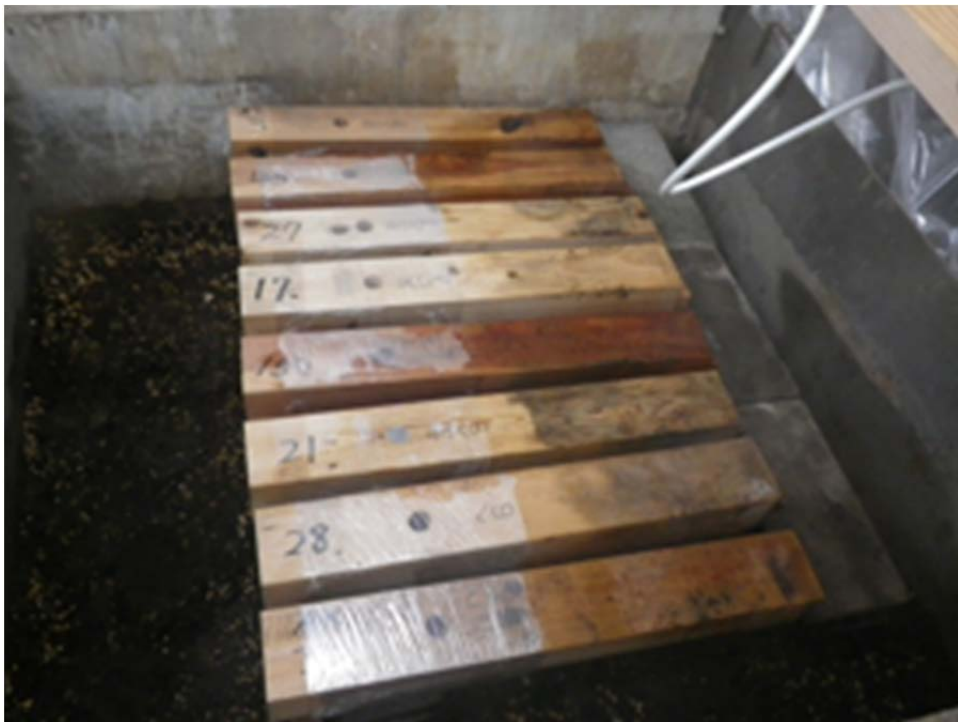
写真 5.2 柱用（材端部）ファンガスセラー

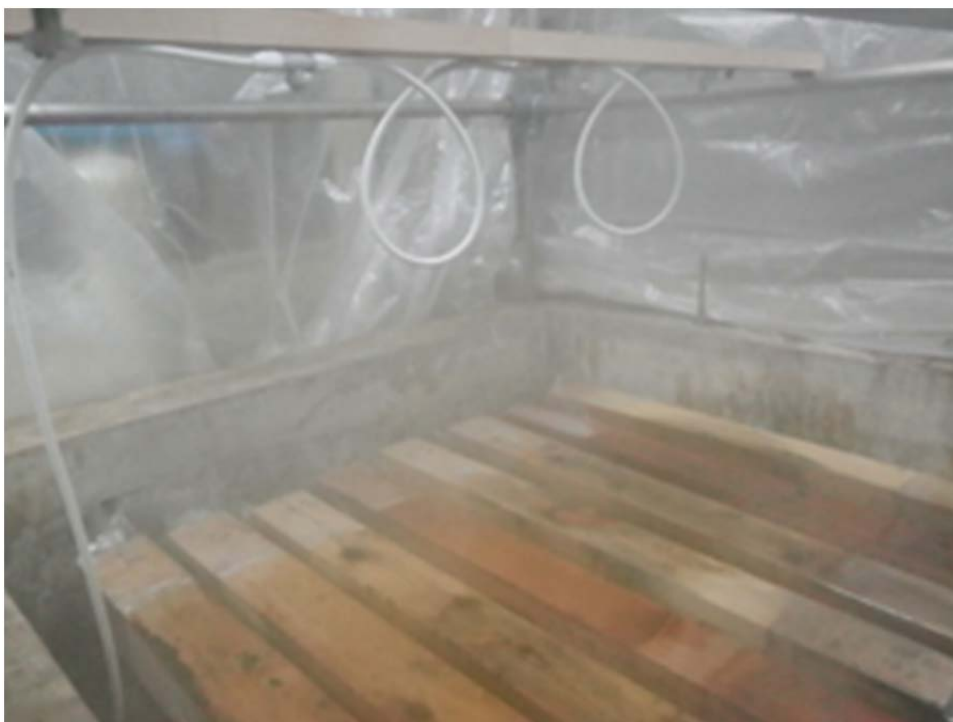
写真 5.3 ミストシャワーによる散水状況

ミストシャワーによる散水状況を写真 5.3 に示す。散水は、半透明シートで覆った空間に十分ミスト状の水を供給する事が可能であった。また、1 回あたりの散水を 30 分に設定し、これを 12 時間間隔で実施した場合、土壌と試験体の乾燥を抑止することができた。

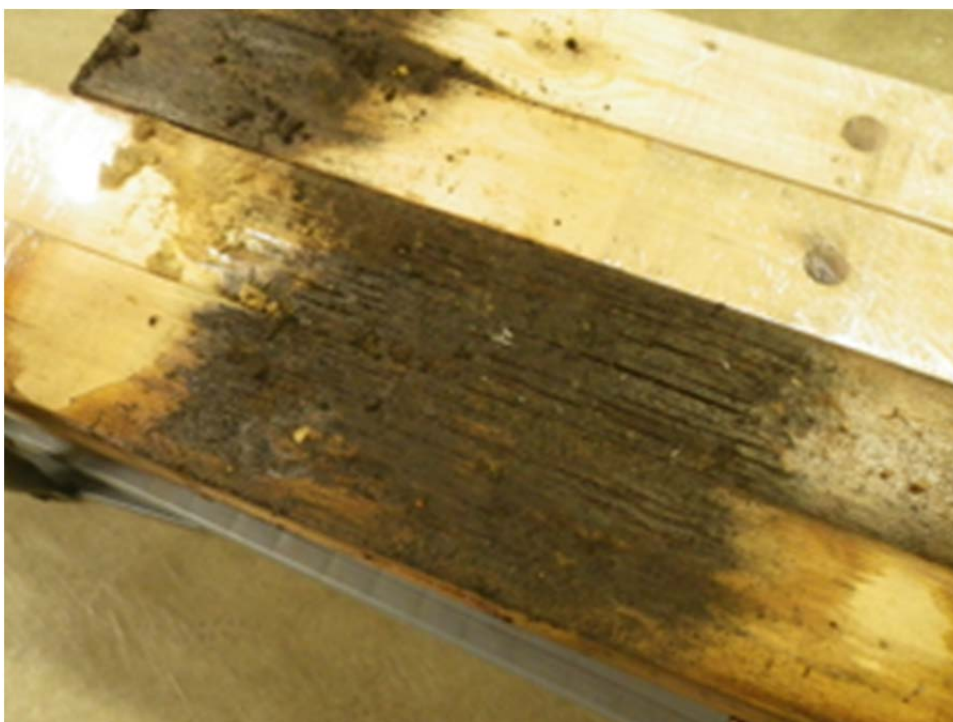
写真 5.4 ファンガスセラーから取出したベイツガ試験体

試験体を設置しファンガスセラーの湿度条件が安定してから 6 ヶ月後に取出したベイツガ試験体の状況を写真 5.4 に示す。土台部材の土壌に接した部分で、腐朽発生が目視で確認できた。柱部材の土壌に接した部分は、腐朽発生は土台部材に比べて軽微だった。また、ベイツガ以外の樹種では、腐朽発生は確認できなかった。そのため、今回検討した方法では、樹種により腐朽発生の難易があると考えられ、木質構造物材の強度評価に今回の方法を用いた場合には、この点を踏まえて実験計画を立てる必要がある。

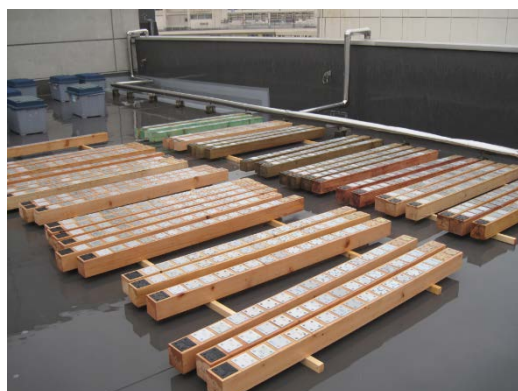
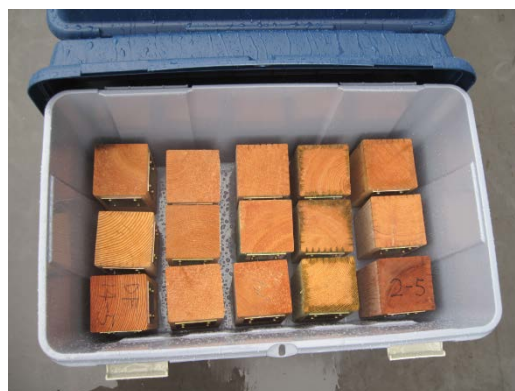
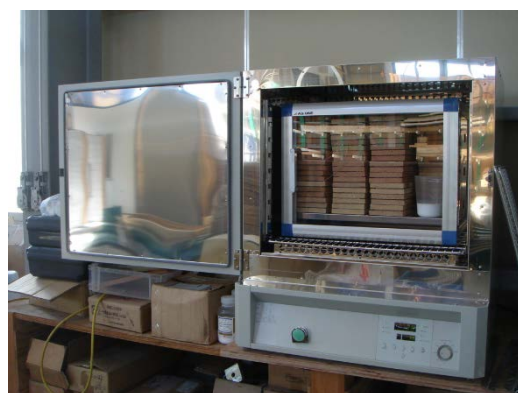
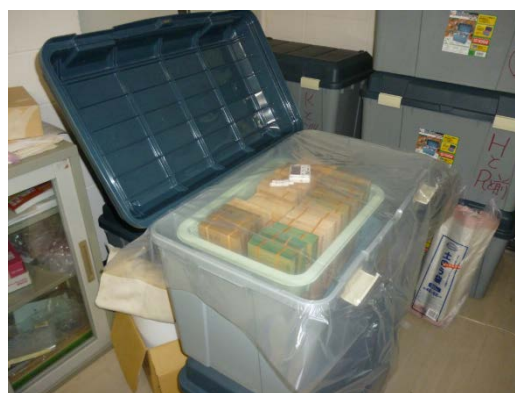
屋外暴露実験

湿潤実験

高湿実験

屋内暴露実験

図 8.2.1 実験概要

実験は、既往の研究<sup>4)</sup>を参考として、各種保存処理木材に各種表面処理鋼板を取り付けた状態で屋外暴露および高湿空間暴露し、数ヶ月おきに接触面の発錆状況を観察評価することによって行った。屋外暴露実験は神奈川、つくば、京都、旭川の4箇所で実施した。なお、高湿空間暴露については以下の2種の実験を実施した。すなわち、底部に水を張ったコンテナ内に、鋼板を取り付けた木材の木口部分を浸すように設置し、コンテナを屋外暴露する実験（以下、「湿潤実験」と呼ぶ）と、鋼板をはさんだ木材を温湿度をコントロールしたデシケータ内に静置する実験（以下、「高湿実験」と呼ぶ）である。湿潤実験は神奈川で、高湿実験はつくばで実施した。なお、屋外暴露実験はEurocode5におけるサービスクラス3、湿潤実験および高湿実験はサービスクラス2に対応していると言える。また、温湿度および飛来海塩粒子量の測定を実施した。

平成24年度はこれに加え、Eurocode5におけるサービスクラス1に対応する実験として、屋内暴露実験を開始した。概要を図8.2.1に、試験条件、試験地、観察スケジュールをそれぞれ表8.2.1～3に示す。

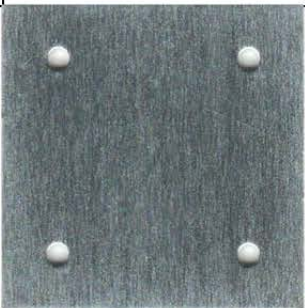
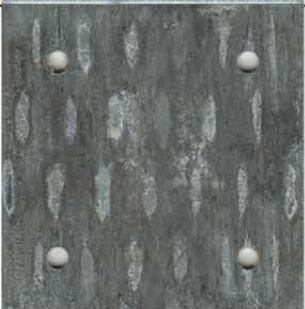
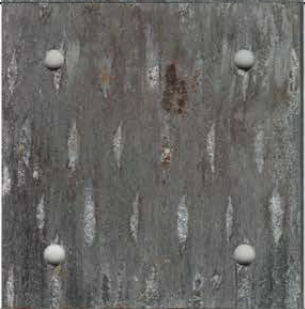
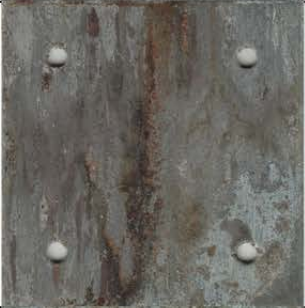
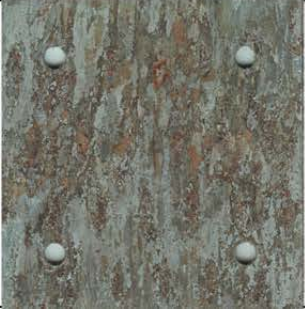
| 評価点 | 状態 | |
|---|---|---|
| 1 | 変化なし | |
| 2 | 変色、白錆発生 | |
| 3 | 微量の赤錆発生 | |
| 4 | 概ね30%以下の赤錆発生 | |
| 5 | 概ね30%以上の赤錆発生 | |

図 8.2.5 試験体発錆状況評価基準

試験体鋼板は定期的に試験体木材から取り外し、接触面の発錆状況を評価した。評価は既往の研究を参考として目視 5 段階評価で行った。評価基準を図 8.2.5 に示す。

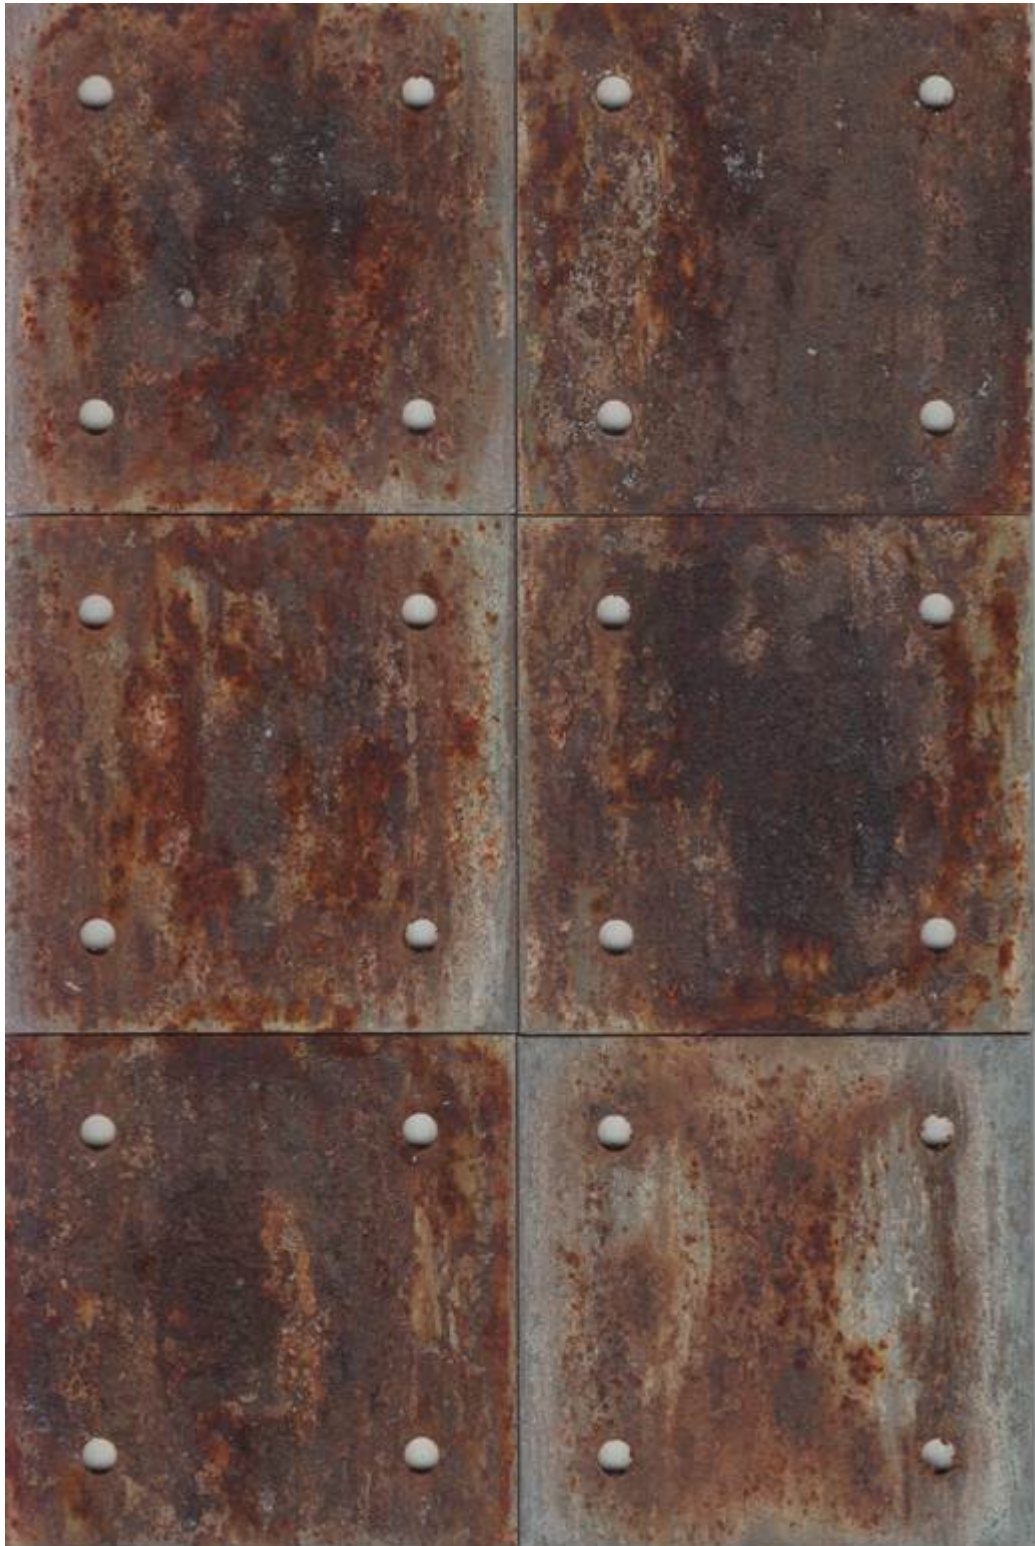
| 左 | 右 |
|---|---|
| 鋼板：Zn8Cr3 | 鋼板：Zn8Cr3 |
| 木材：CUAZ-2 | 木材：CUAZ-3 |

図 8.2.54 試験体画像（屋外暴露・京都・3年目）

鋼板試験体の発錆状況はスキャンニングによって記録した。一例として、つくばにおける3年目の試験体画像を図 8.2.54～26 に示す。

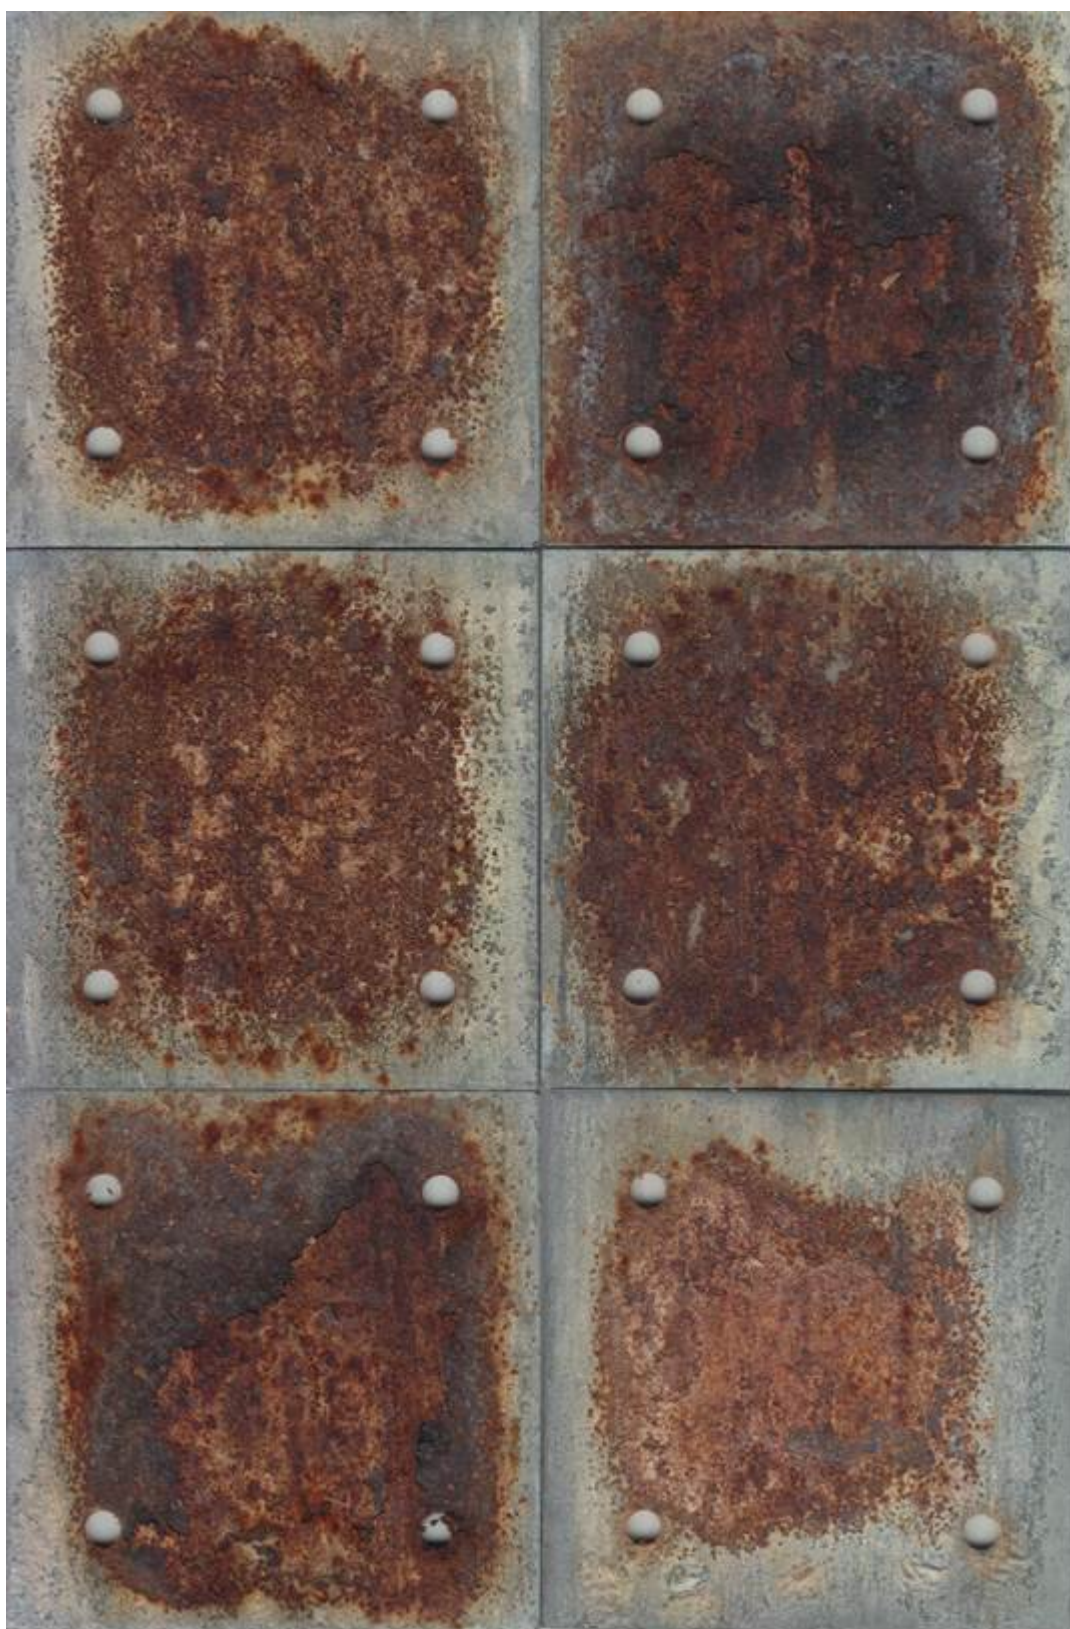
| 左 | 右 |
|---|---|
| 鋼板：HDZ23 | 鋼板：HDZ23 |

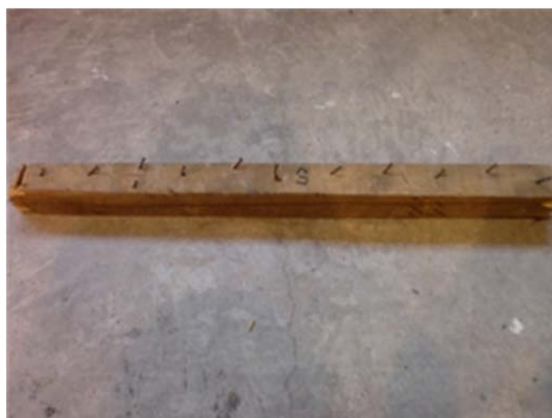
図 8.3.1 採取した試験体

釘は築 60 年の木造軸組構法住宅(高田馬場)から根太ごと採取したものである(図 8.3.1)。釘の発錆度合いは今村らの劣化度評価基準(図 8.3.2)<sup>10)</sup>に従って評価した。また、同一材に新品の釘を打ち込み、引抜性能を比較した。荷重変形曲線を図 8.3.3～5 に示す。その結果、釘が発生すると最大引抜耐力が上昇することが確認された(図 8.3.6)。
