**木造住宅技術者育成・技術力向上事業  
木造長期優良住宅の耐久性検討委員会  
平成 26 年度成果報告書**

平成 27 年 3 月

公益社団法人日本木材保存協会

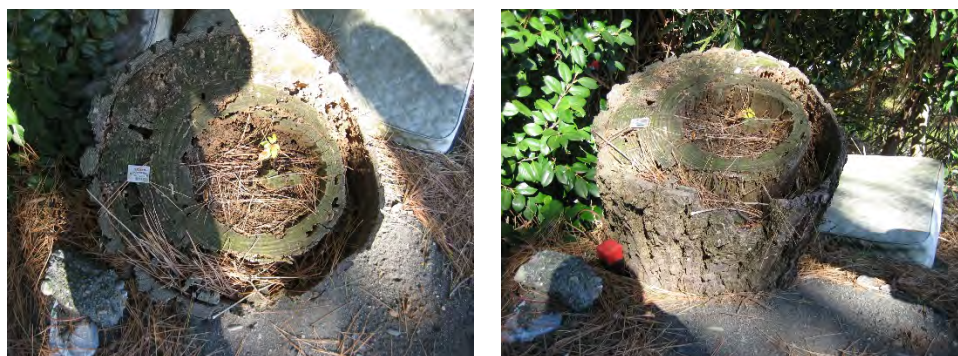
写真 3 巣温計測対象の切株

イエシロアリ巣温に関しては、クロマツ伐根の地際より地中斜め方向にロングドリルで穿孔後、シース型熱電対（東京測器製）を挿入した。シース型熱電対を用いた理由は、シロアリの加害によるセンサー部のダメージを避けるためである。さらに切株脇に温度センサ（HOBOProv2 U-002）を設置し、そのロガー部ならびに熱電対用ロガー（おんどとり、T & D 製）をプラスチック容器に入れて、周辺土壤中に埋設した。

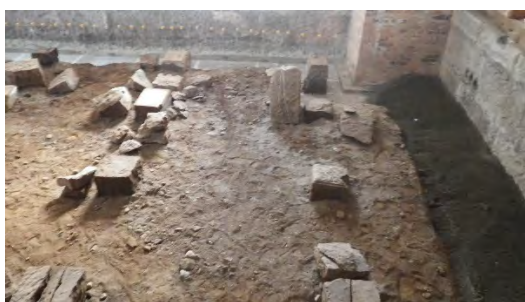
写真 2 束石（札幌軟石）  
水分の滞留・乾燥こともない害れが認められる。

このため各部材へは常時水分が供給され滞留し、特に北側は陽があたらないため乾燥しない状態が長期間続いていたと予想される。また基礎や束石（札幌軟石）自体が水分を含み、これらに接している部材を湿らせ続けていたことも考えられる（写真 2,3）。

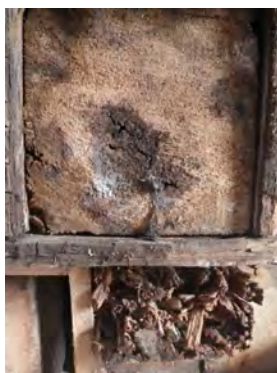
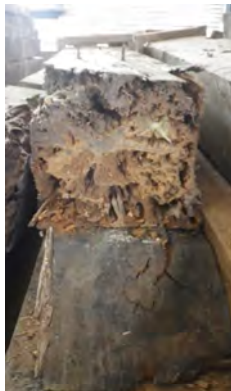
写真 4a, b 褐色腐朽（柱脚部）

土台や柱はほとんどの箇所で激しい腐朽を生じており、北側、特に増築した玄関ホール部分の劣化度合いが高い傾向とのことであった。改修工事のため取り外されて約 1 年間放置されていた部材はすでに乾燥しており、繊維方向と直交する方向への割れ方等から褐色腐朽と判断された。一部子実体と思われる形状のものも存在した（写真 4, 5）。

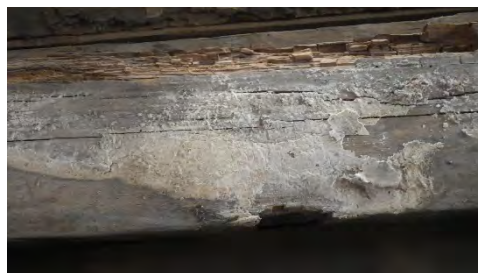
写真 5 菌叢（すでに乾燥）

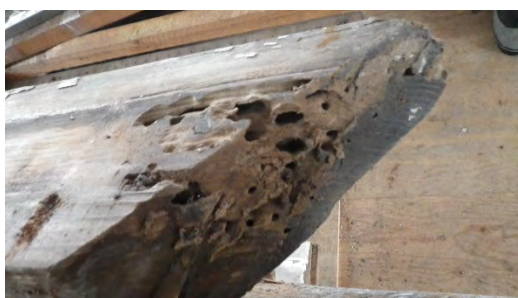
写真 6 筋交脚部の穿孔被害

また、部分的にシロアリではなくアリによる被害の痕跡が認められた（写真 6）。アリの種類は不明であるが、腐朽が進行した部分への営巣に伴う被害と考えられた（大村ら, 2007; 大村, 2008）。アリによる被害と判断した理由は、腐朽により軟らかくなった部分のみ物理的に欠損していること（人為的なものとは考えられない）（写真 7）、特に内装扉の装飾部分に顕著に認められた「蟻道」の材料が木くずのみ（写真 8a, b）であり、シロアリのような土壌と糞をさらに混ぜた、ある程度の硬さを持った材質ではないことが挙げられる。さらに改修工事関係者から、シロアリによる被害が疑われた土台材（写真 9a,b）を見せていただいたが、土台を取り外した際に劣化していた部分が抜け落ちてしまったということで、残った材料からはシロアリによる被害か否かは判断できなかった。

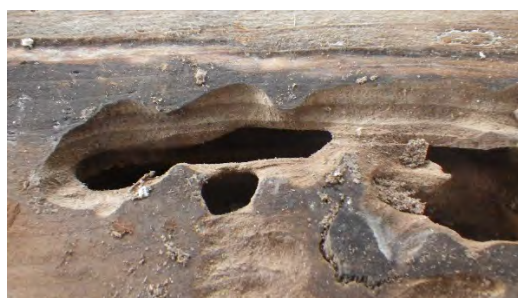
写真 7 筋交表面の穿孔被害

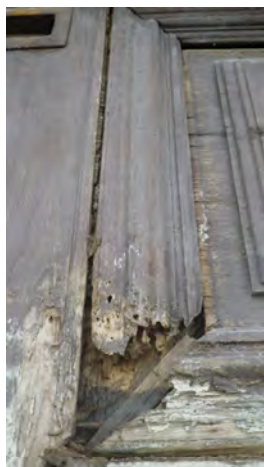
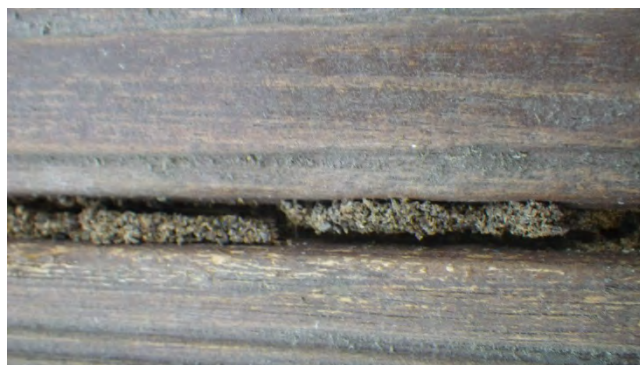
写真 8a, b 内装扉部分のアリの「蟻道」

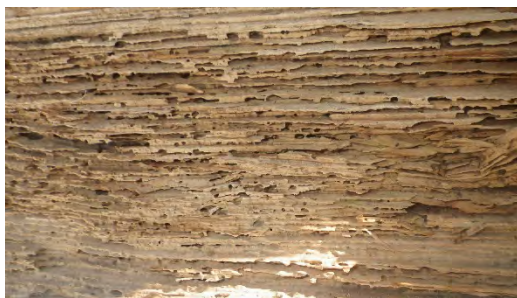
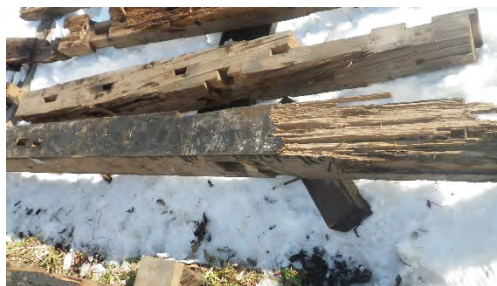
写真 9a, b 土台部分の被害（原因特定できず）

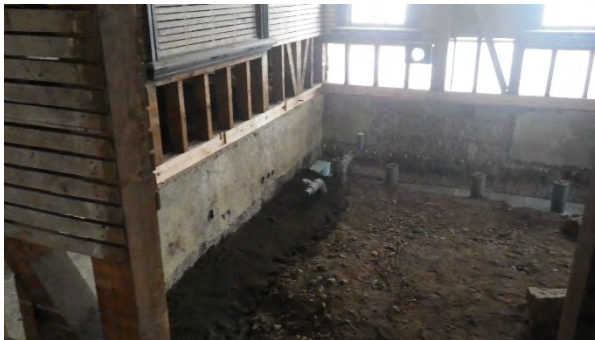
写真 10 補修時に取り替えた土台

改修工事の際、文化財は建築当初の構法、使用樹種、塗料等をできる限り踏襲することが求められており、さらに防腐処理薬剤の使用が特に屋内では限定される（使用が困難）。例えば土台は 150 角のトドマツ・エゾマツが建築当初使われていたが、現在は大径木の入手が困難であることからベイマツを代替として使用するとのことである（写真 10）。劣化の激しい部分のみ切除して新しい材料を継いでいる箇所も散見された。木取りは初期強度を優先して心去り材を用いるとのことで、辺材勝ちの状態である現在の過酷な使用環境、つまり屋内であっても屋外と同様な水分の供給があり、さらに水分が滞留・乾燥しにくく屋外よりも高い温度に保たれる環境、に置かれることを想定すると、比較的短期間で激しい腐朽が生じることが予想される（写真 11, 12）。また外壁等外部塗装に関しても、造膜型塗料はいったん水分が塗膜日に入ると乾燥しにくい状況に陥る。木材保護塗料の併用を考慮しているとのことであるが、部分的に防腐剤を使用し、水分の滞留を極力防ぐ工夫が求められる。

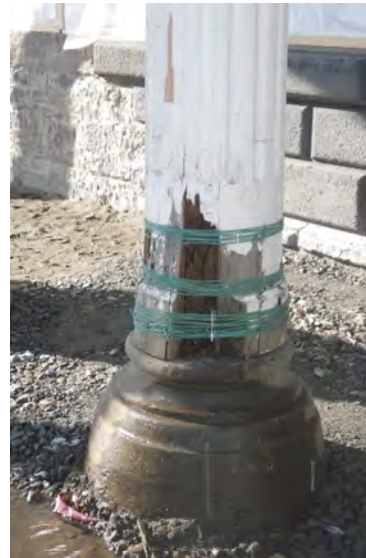
写真 11 屋外の柱

柱脚部に激しい腐朽。クレオソート臭がしたことから昭和 43 年の補修時に使用した可能性がある。

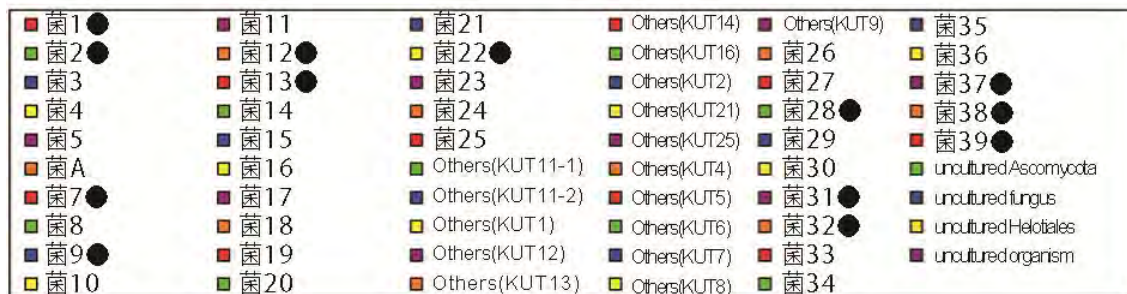
図 2.2-6 各サンプルにおける菌叢構造

占拠率 1%以下のものはそれぞれのサンプルの Others としてまとめた。

図 2.2-5 で検出された菌種が占める割合を菌叢構造として図 2.2-6 に示した。その結果、ある試験体からはハブソウ *Senna occidentalis* と呼ばれる植物が検出された。本研究で用いたプライマーは rDNA 領域の ITS を標的にしており、糸状菌を特異的に増幅するように設計されているものの、rDNA 領域は機能遺伝子と比較して極めて保存性が高い領域であることから、植物由来の DNA の影響を完全に除外することは困難である。しかしながら、本研究で増幅された植物由来の DNA 断片は、全体のごく一部を占めるのみであったことから本結果に与える影響は少ないと考えられる。本腐朽材サンプルは床下から採取したものであり、サンプリングの過程で少量の植物体が混入したものである可能性がある。本研究では全体の 9 割以上を単一の菌種が占めるサンプルが観察された一方で、多数の菌類が同程度の割合で存在しているサンプルも見いだされた。これらの挙動に採取地域や採取箇所との関連性は見いだされなかった。このことは、群集構造も採取地域や採取箇所に依存していないことを示唆するものである。

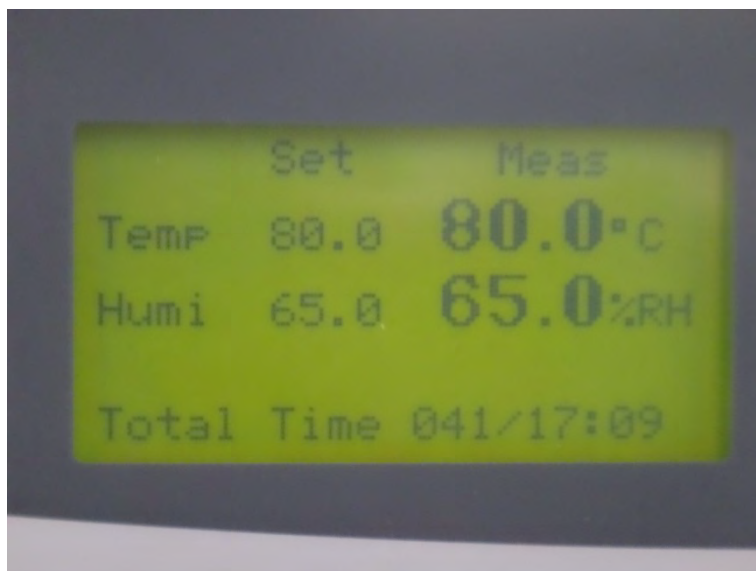
図 3.3-2 恒温恒湿器の設定例（温度 80℃、湿度 65%）

促進劣化試験は森林総合研究所内にある 20℃、相対湿度 65%の恒温恒湿室および温度

50℃または 80℃、相対湿度 65%の高温恒湿器内でおこなった。

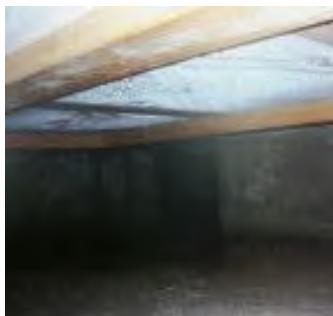
写真1 換気口が閉塞状態で床下にカビと結露が発生

ここで取り上げたベタ基礎と外壁通気仕様における劣化事例は、1階床組および床板でカビや腐朽が発生した事例である（写真1～3参照）。これは建設工事中あるいは竣工後間もない段階で、1階床組み材や1階床板にカビが発生し、著しい場合には初期段階の腐朽に至る被害が発生するものである。木部にカビや腐朽が発生するには、何らかの形で水分・湿分が木部に持続的に供給される環境が形成されることが前提となる。

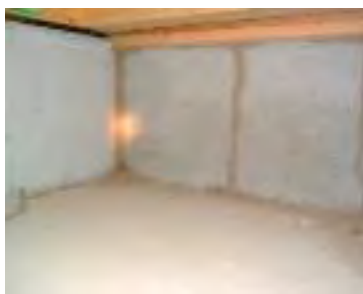
写真4 基礎底版と立ち上がり部の隙間からシロアリが侵入し蟻道を構築

これらの物理的防蟻措置としての基礎構法にシロアリ侵入の事例が多く報告されている。写真 4 から写真 6 に、この構法によるシロアリ被害例を示す。基礎外周のコンクリート打ち継ぎ目地や、水抜き穴などのわずかな隙間からシロアリが侵入して蟻道を基礎立ち上がり部側面に構築し、その後、木部に到達して被害を与えている。鉄筋コンクリートで床下全面を覆っているので安心して点検がおろそかになり、気が付いたときには被害が拡大していることがよく見られる。

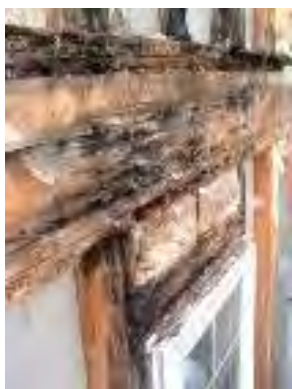
写真7 通気層内への雨水侵入による躯体の腐朽

外壁通気構法は正しく設計し施工されれば、軸組躯体の耐久性を維持するものであるが、防水措置に不良があり過度の雨水侵入を許したり、あるいは通気層が機能せずに壁体内結露が発生すると、写真7から写真9のように木部の劣化を招くことがある。写真7および写真8は、軸組躯体まわりに生じた結露が原因で発生した腐朽被害の例である。また、写真9は、外壁下地合板（面材耐力壁）の腐朽を示している。

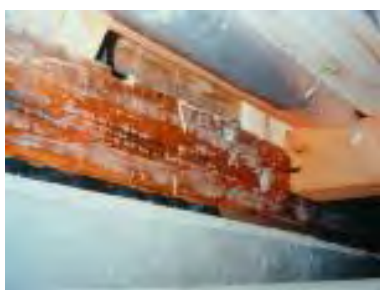
写真10 気密が悪い結果、間仕切り壁下部土台に発生したカビ被害

外周に面していない間仕切り壁の木部構造体に腐朽や蟻害が生じることは、その壁が浴室などの水回りに面していなければめったにない。ところが、間仕切り壁内にいろいろな原因から水分や湿分が入り込み、木部に長期間にわたって作用することがあると、写真10から写真12に示すような劣化が生じることがある。写真10は、気密性能の劣った間仕切り壁下部から床下湿気が恒常的に作用した結果、土台にカビが生えている状況を示している。また、写真11は、その室内側であり、間仕切り壁表面に結露による浸み痕が生じているのが見える。写真12は、そのような結露などによる含水率が上がった結果、間仕切り壁内部にシロアリが侵入して軸組木部が被害を受けている状況を示している。

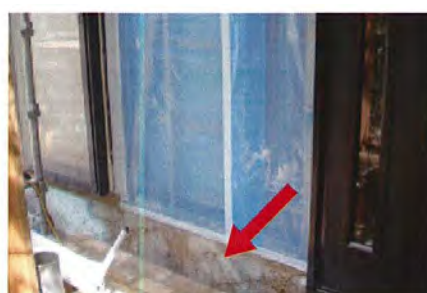
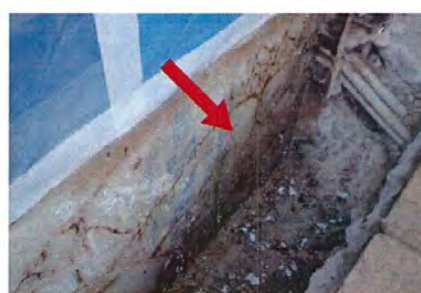
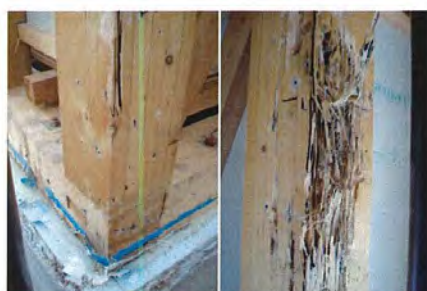
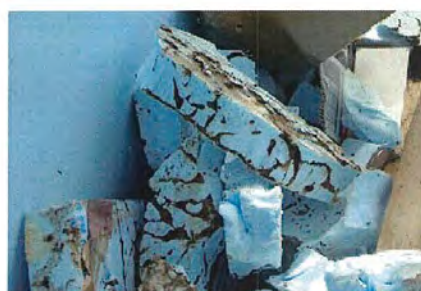
### 写真 13 基礎外張断熱工法における蟻道構築の様子と木部被害

写真 13 は被害実例を示しており、基礎外側に張りつけた発泡系断熱材と基礎コンクリートとの間に蟻道（赤の矢印部）が構築されている様子がよく分かる。蟻道が見つかりにくいので、シロアリは居住者などに発見されずに木部に到達し、防腐防蟻処理がされていない土台や柱などを時間をかけて食害することになる。

基礎部分の蟻道

基礎部分拡大

集成柱の被害状況（左：土台と柱の接合部分、右：上部）

断熱材に構築された蟻道

このうち①については、材料の選定ミスや防蟻処理の施工不良などに細分化される。また②については、写真 13 に示したように基礎立ち上がり部と断熱材との隙間から侵入したことを維持管理のなかで発見できないことがある。②については、シロアリ侵入の隙間をなくすか、侵入されたことを早期に発見しやすくする方法を基礎まわりに導入することが重要である。

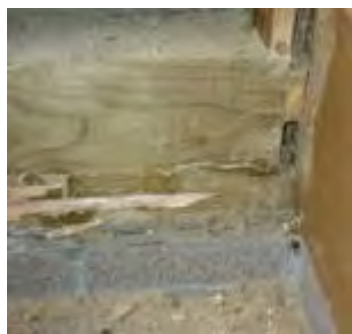
写真 14 框受け土台下部の腐朽被害例

被害事例を写真 14 から写真 16 に示した。写真 14 は玄関上り框の受け土台下部が湿潤により腐朽した例である。また、写真 15 は玄関框材が蟻害を受けた例で、断面がほとんどなくなるほどの被害を受けている。同じく写真 16 も框材の被害例であるが、内部だけを食害しており外観から被害を認知することは困難である。

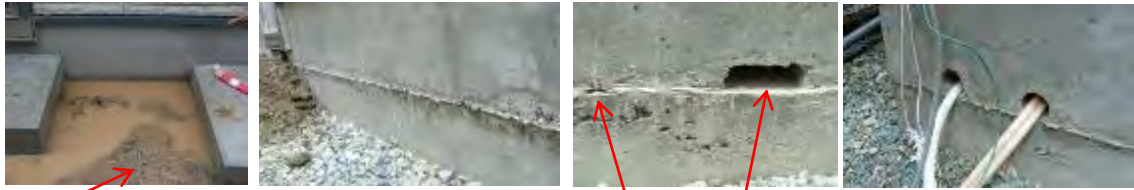
整地不良による排水不順 通常の基礎立上り部の打継状態 型枠金物と水抜き穴の状態 基礎外周を貫通する設備配管

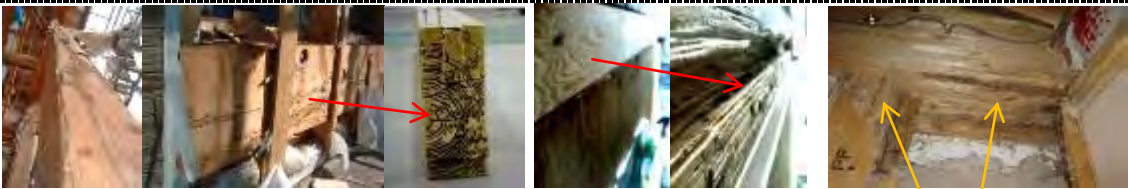
| 劣化状況 | <input checked="" type="checkbox"/> 写真 | <input type="checkbox"/> 解説 | 劣化因子= <input type="checkbox"/> カビ <input type="checkbox"/> 腐朽菌 <input checked="" type="checkbox"/> シロアリ |
|---|---|---|---|
| <p>軸組構造部材の蟻害状況(表面よりも断面の方が顕著)      枠組壁側根太の蟻害状況      内部の柱と桁材の蟻害状況</p> | | | |

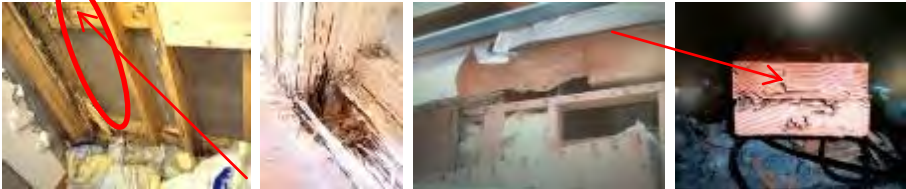
| 劣化状況 | <input checked="" type="checkbox"/> 写真 | <input type="checkbox"/> 解説 | 劣化因子= <input type="checkbox"/> カビ <input type="checkbox"/> 腐朽菌 <input checked="" type="checkbox"/> シロアリ |
|---|---|---|---|
| <p>枠組壁建枠の蟻害(縦枠が滅失している)      枠組壁構造壁体部分の食害状況(端根太の蟻害状況)</p> | | | |

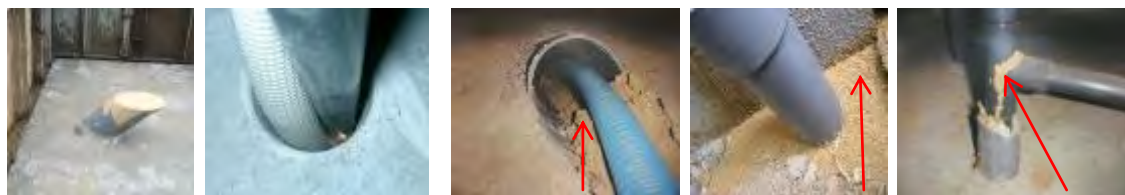
更新の容易な設備配管用の鞘管埋設状況

鞘管からの侵入蟻道

薬剤処理で顕れた職蟻群

配管被覆材の摂食蟻道

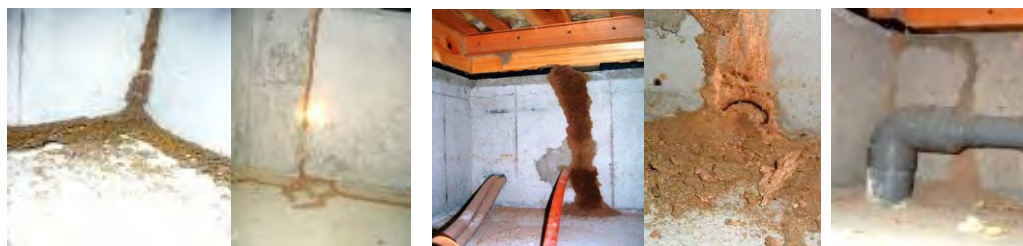
基礎打継部型枠用巾止金具からの侵入蟻道

基礎水抜き穴からの侵入蟻道

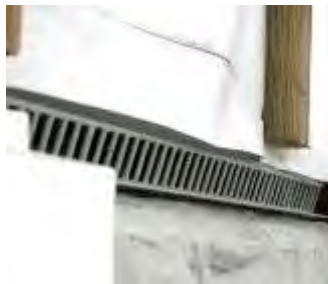
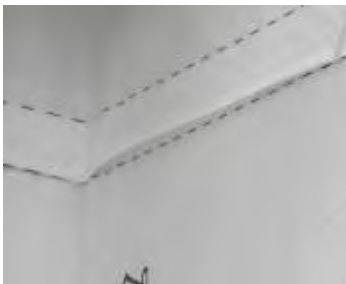
| 劣化状況 | <input checked="" type="checkbox"/> 写 真 | <input checked="" type="checkbox"/> 解 説 | 劣化因子= <input checked="" type="checkbox"/> カビ <input checked="" type="checkbox"/> 腐朽菌 <input type="checkbox"/> シロアリ | | |
|---|---|---|---|---|---|
| 通気層の透湿シートの下端押えの不備が外気侵入による結露発生の原因となった 透湿シート継ぎ手防風押えの不備 | | | | | |
| <p>①通気層で発生した水滴が通気胴縁と透湿シートの界面に滞留し、透湿シートから浸透、下地合板や木部・壁体内の充填断熱材などを湿潤させた。</p> <p>②外装面のシーリング部分が劣化(紫外線と熱で剥離)し降雨時に浸水を繰り返した。</p> <p>③通気層の通気不順により透湿シート裏に浸水、また、滞留した外気の湿気が外気温度の変動により結露し、構造木部を湿潤させ腐朽菌の繁殖に至った。</p> <p>④外壁の充填断熱材の湿潤により、壁体内に水分が滞留し熱橋が生じて結露を増加させた。</p> <p>⑤外装版表面の目地と差込型目地金物のピンホールからの浸水を見逃していた。</p> | | | | | |

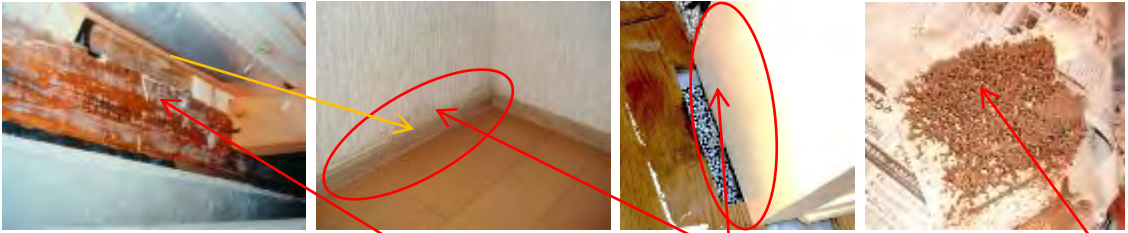
| 劣化状況 | <input checked="" type="checkbox"/> 写真 | <input checked="" type="checkbox"/> 解説 | 劣化因子= <input checked="" type="checkbox"/> カビ <input checked="" type="checkbox"/> 腐朽菌 <input checked="" type="checkbox"/> シロアリ |
|---|---|---|---|
| <p>間仕切の気流抜けで結露が生じ土台木部にカビが蔓延、壁体の中空下部に湿潤が発生 間仕切り内側に形成された蟻巣</p> <p>①間仕切り下部の隙間からシロアリが遡上し蟻巣の構築と食害が発生。</p> <p>②床下から侵入した気流が構造木部を湿潤させカビや腐朽菌の繁殖と蟻害が発生。</p> | | | |

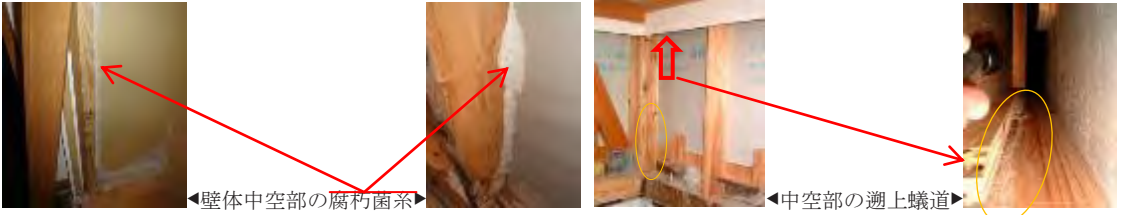
| 劣化状況 | <input checked="" type="checkbox"/> 写真 | <input checked="" type="checkbox"/> 解説 | 劣化因子= <input checked="" type="checkbox"/> カビ <input checked="" type="checkbox"/> 腐朽菌 <input checked="" type="checkbox"/> シロアリ |
|---|---|---|---|
| <p>◀壁体中空部の腐朽菌糸▶ ▶中空部の遡上蟻道▶</p> | | | |

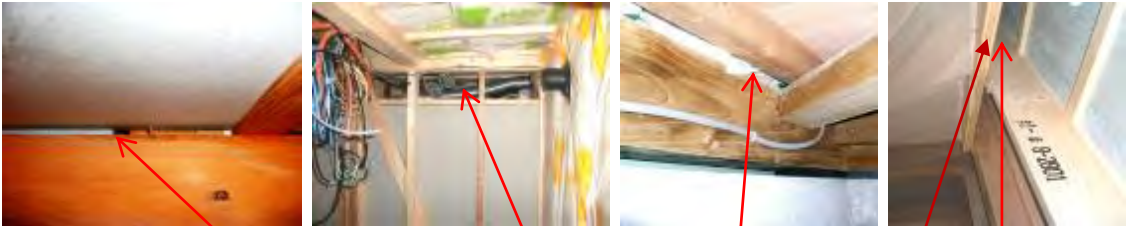
| 劣化状況 | <input checked="" type="checkbox"/> 写真 | <input checked="" type="checkbox"/> 解説 | 劣化因子= <input checked="" type="checkbox"/> カビ <input checked="" type="checkbox"/> 腐朽菌 <input checked="" type="checkbox"/> シロアリ |
|---|---|---|---|
| <p>土台と断熱材の間の気流抜け 水回りの区画壁上部の気流抜け 土台上の気流抜け 階段ささら桁と壁の間の気流抜け</p> <p>①間仕切り壁下部の気流止めに不具合があり、床下から多湿な気流が侵入し結露。</p> <p>②間仕切り下部の隙間からシロアリが遡上侵入し中継蟻巣を構築し食害が拡大。</p> <p>③軸組工法の和室回りの地板裏面や敷居及び畳下と間仕切り壁取合い部の気流抜け部分に発生した結露が木部を湿潤させ、シロアリ遡上や腐朽菌繁殖の原因となった。</p> | | | |

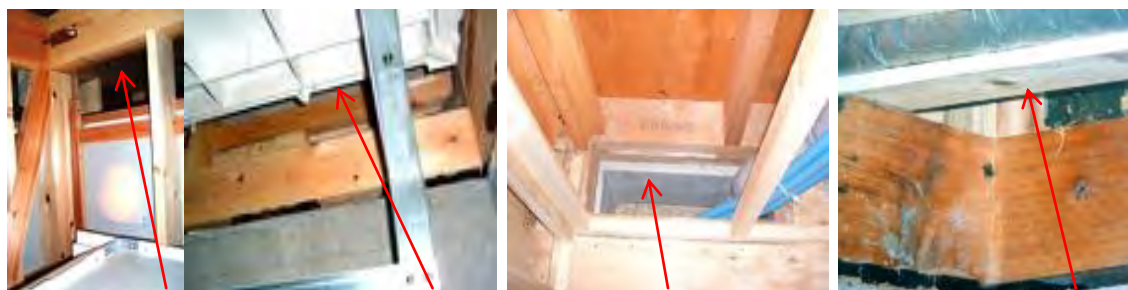
浴室区画上部の気流抜け(UB と区画壁間の隙間) 階層間の P.S の縦孔も気流抜けに 土台上部と間仕切りの気流抜け

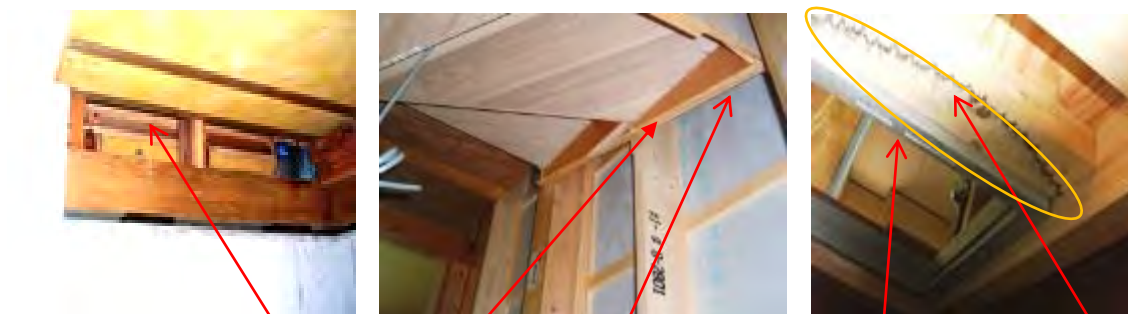
収納部床板と間仕切下部の気流抜け。 階段ささら桁と間仕切り壁の間の気流抜け。 床下点検口枠止部漏気による結露

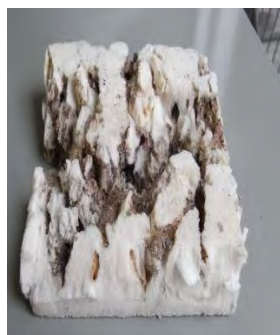
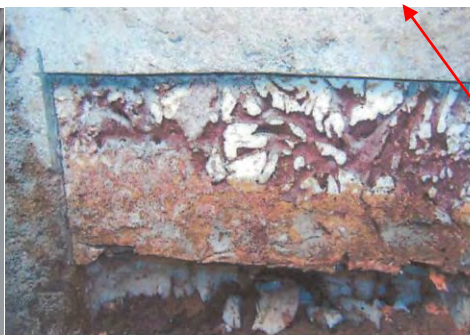
食害をうけ撤去した断熱材 シロアリに摂食された外張断熱材（発泡スチロール）

①基礎の外張り断熱材にシロアリが侵入し摂食。

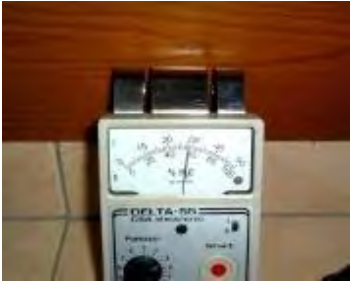
| 劣化状況<br><input checked="" type="checkbox"/> 写真<br><input checked="" type="checkbox"/> 解説 | <p>劣化因子=<input type="checkbox"/>カビ <input checked="" type="checkbox"/>腐朽菌 <input checked="" type="checkbox"/>シロアリ</p> <div data-bbox="335 398 1316 683"> </div> <p>玄関の上り框の含水率が 29%(異常) 框受け土台の湿潤腐朽 框受け土台の含水率は 28%(異常)</p> <div data-bbox="335 772 1316 963"> </div> <p>玄関上り框の蟻害 同左框の蟻害 上り框の湿潤による変色 框と床板の湿潤</p> <div data-bbox="335 1052 1316 1288"> </div> <p>框受け土台の激しい食害 框の表面からは見えない蟻害 框受け土台の湿潤と腐朽の状態</p> <div data-bbox="335 1355 1069 1534"> </div> <p>玄関内土間より低く設置された土台木部の蟻害 玄関上り框の湿潤により化粧面が顕著に変色</p> <p>①玄関上り框が変色し、框と受け土台ともに湿潤により腐朽劣化。<br/> ②玄関上り框と受け土台がシロアリによる食害劣化。<br/> ③バリアフリーの嵩上した土間より低く設置した土台が湿潤し蟻害が発生。</p> <div data-bbox="335 1747 1324 1937"> </div> <p>玄関化粧框の含水率異常(38%) 取り外した化粧框の裏面が湿潤し蟻害 框受け土台の含水率も 38%</p> |

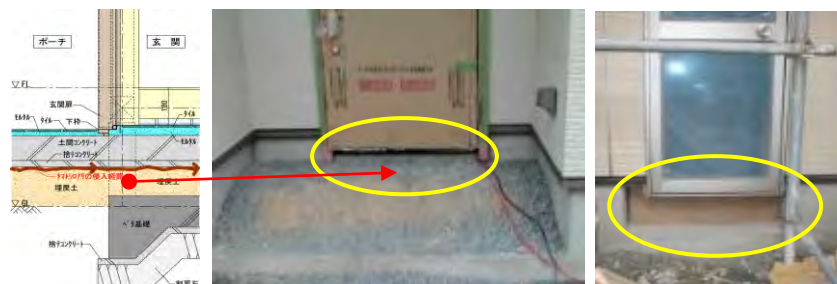
玄関や勝手口の建具下に隙間 外部と内土間の嵩上土砂が繋がった状態がシロアリの侵入路となった。

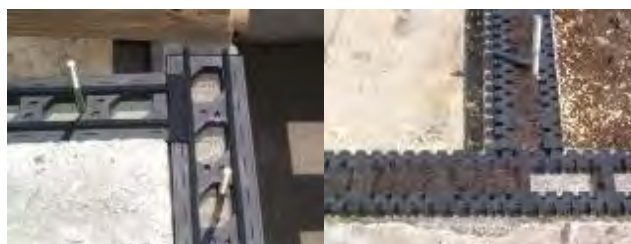
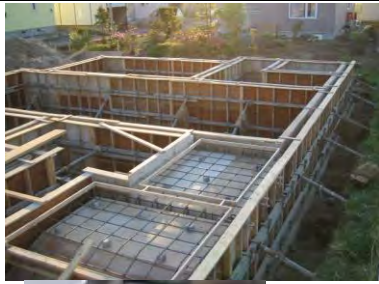
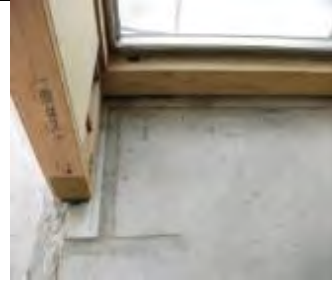
- ①基礎及び土間コンクリートは配筋にて一体化する。

- ②玄関ホールと外気及び床下空間の境界部には気密措置を講じ漏気を防ぐ。

玄関の土間は基礎と有筋で一体化する 玄関土間にコンクリートを打設 犬走りや土間テラスに遮断溝

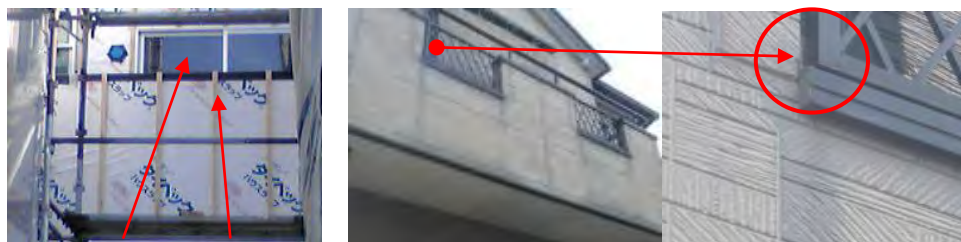
天端の防水シートを胴縁取付けの前に行った好事例 腰壁の飾り格子枠の入隅部は浸水し易い

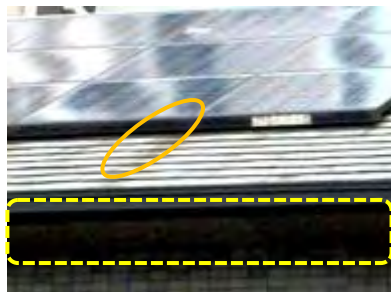
軒天井と外壁上部の結露湿潤

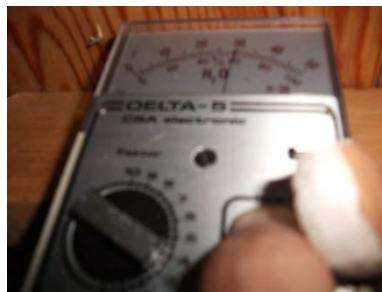
野地合板の高含水率(30%)と湿潤

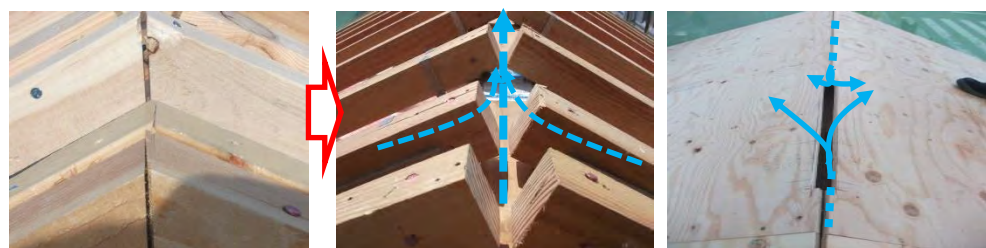
棟部の通常の小屋組垂木の先端 棟部に換気孔を設ける場合は棟木上部に通気流の連通路を設ける。

② 軒裏の換気孔は出来るだけ分散配置し、棟部に換気孔を設置すると共に小屋組の垂木先端(若しくは棟木天面)に通気流の連通路を確保する。

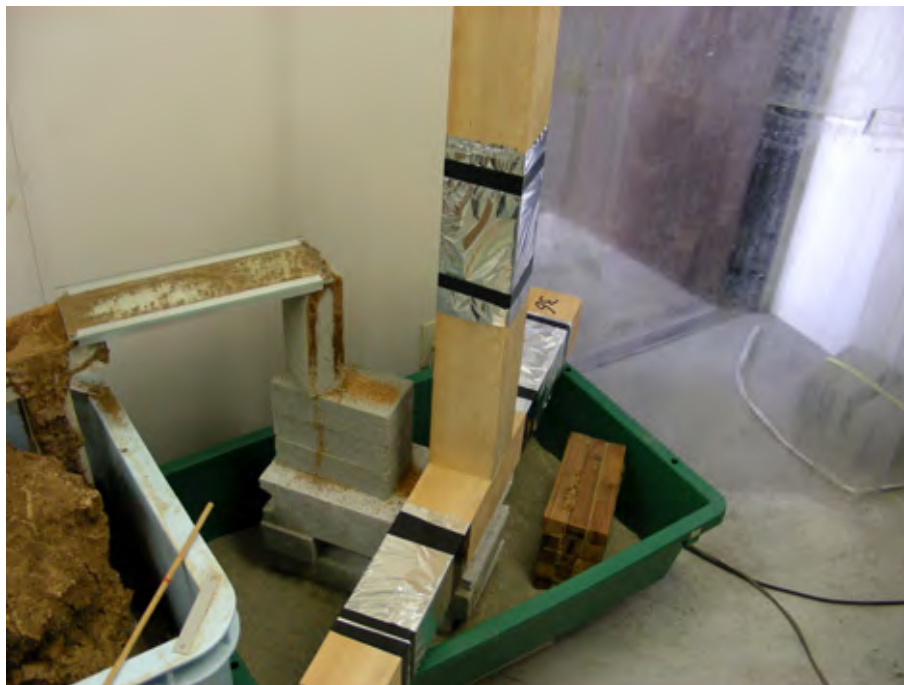
写真 5.2.1 イエシロアリによる強制劣化方法の検討  
（接合部モデル試験体が単体のみの場合）

接合部モデル試験体が単体のみの場合の検討は、鹿児島県の廣瀬産業の施設で行った。この施設では、1つの巣に対し1体の接合部モデル試験体を対象として、イエシロアリによる強制劣化方法を検討した（写真 2.2.1）。強制劣化の期間は基本的に10日間とした。

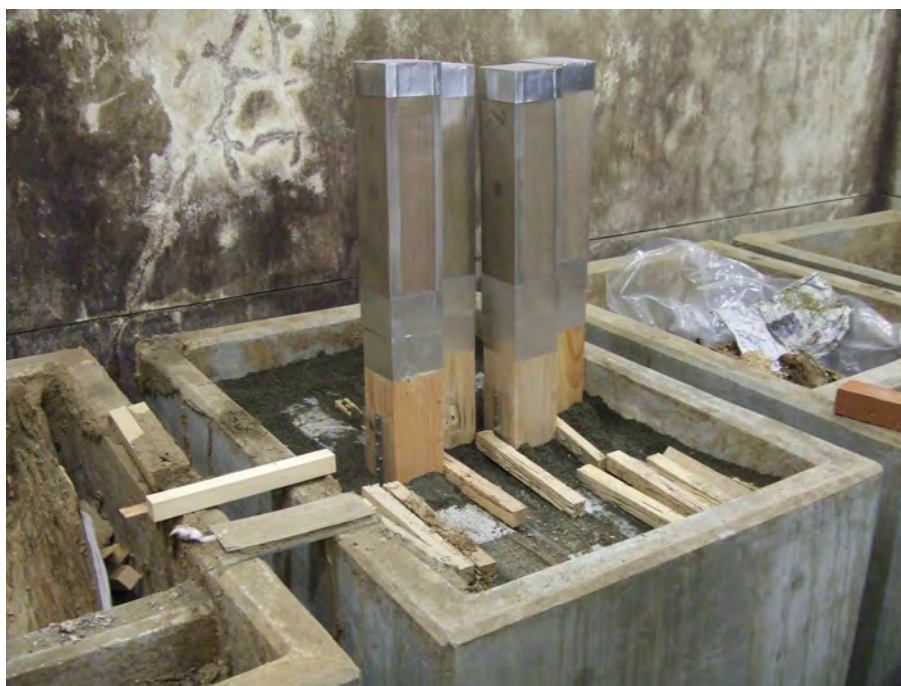
写真 5.2.2 イエシロアリによる強制劣化方法の検討  
（接合部モデル試験体が複数同時の場合）

接合部モデル試験体が複数同時の場合の検討は、茨城県の森林総合研究所の施設で行った。この施設では、1つの巣に対し4体の接合部モデル試験体を対象として、イエシロアリによる強制劣化方法を検討した（写真 5.2.2）。強制劣化の期間は基本的に3ヶ月間とした。なお、接合金物（CP-T）は、釘を完全に打ち付けず仮付けした状態とした。

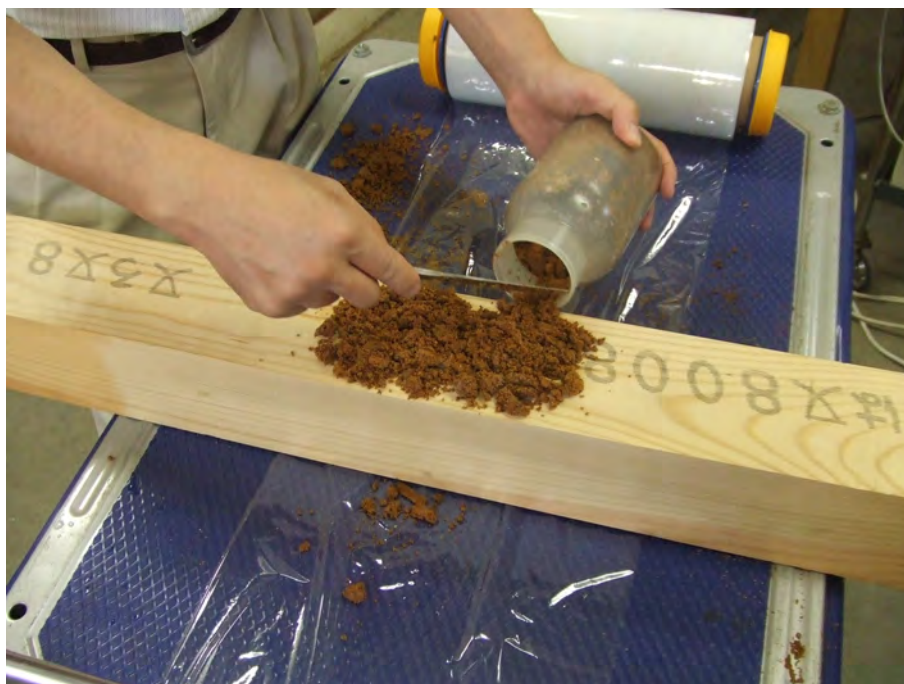
写真 5.2.3 ナミダタケを培養した木粉培地を土台部材に直接盛り付けた様子

腐朽菌による強制劣化方法は、木粉培地を用いたチョークアナタケとナミダタケの菌床を培養瓶で作製して行った。作製した菌床を接合部モデル試験体に接触させるに当たり、まず接合部モデル試験体にエタノールを霧状に吹きかけた。次いで、接合金物（CP-T）が取り付けられる部分に木粉培地を直接試験体に接触させ、腐朽菌が木粉から試験体に摂取されるようにした（写真 5.2.3）。その後、木粉を盛り付けた部分の保湿と雑菌の繁殖を防止することを目的として、試験体を重ね合わせた状態が確実に固定されるようになるまでストレッチフィルムで厳重に巻き固めた（写真 5.2.4）。その後、チョークアナタケの菌床を盛り付けた接合部モデル試験体は、温度 30℃、湿度 63% R H の恒温恒湿室で養生した。また、ナミダタケの菌床を盛り付けた接合部モデル試験体は、温度 20℃ の恒温室で養生した。なお、試験体に菌床を盛り付け後、接合部モデル試験体を仮組みしてストレッチフィルムで巻き固める方法も検討した。

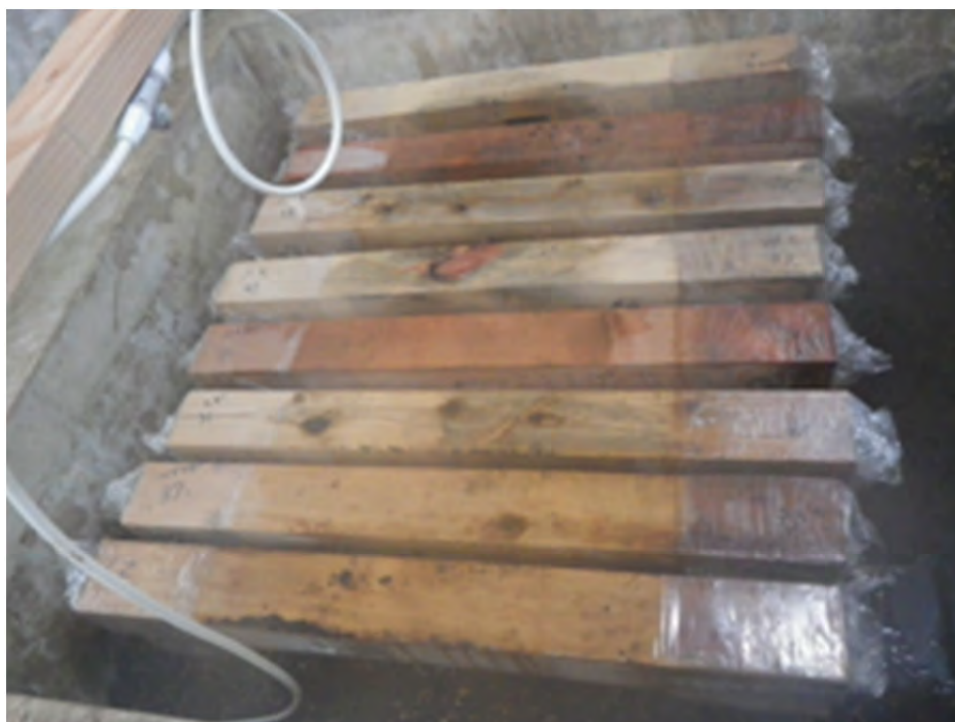
写真 5.2.5 土台用（材中間部） ファンガスセラー

ファンガスセラーによる強制劣化方法は、接合部モデル試験体の部材に接合金物（CP-T）を取り付ける事を想定して検討した。検討の際、部材による違い、樹種の違い、腐朽発生を抑制する方法、土壌および試験体の保湿を維持する方法および散水パターンに着目した。ファンガスセラーは、森林総合研究所の合板集成棟にある温度 20℃に設定された恒温室内に作製した。ファンガスセラーの土壌には、培養瓶でナミダタケを培養した木粉培地の菌床を混ぜた腐葉土と黒土を用いた。ファンガスセラーは、腐朽を発生させる箇所を材中間部とした土台用（写真 5.2.5）と材端部とした柱用（写真 5.2.6）の 2 種類を作製した。ファンガスセラーには、アカマツ、スギ、ベイマツ、ベイツガの 4 樹種を設置した。腐朽を抑制する方法として、接合部強度試験時の加力部分を散水から保護するためストレッチフィルムで巻き固めるとともに、盛土を形成し試験体と土壌との設置部を限定した。土壌および試験体の保湿を維持するため、純水器（シャトルデミエース DX 型、栗田工業（株）製）と純水をミストシャワーにより散水する装置（ガーデンクーラーノズル、（株）タカギ製）を用いた。また、ファンガスセラー周囲を半透明シートで覆うようにした。散水パターンは、水分センサー付き水やりタイマー（G215、（株）タカギ製）を用いてファンガスセラー周囲の湿度との関係を検討した。

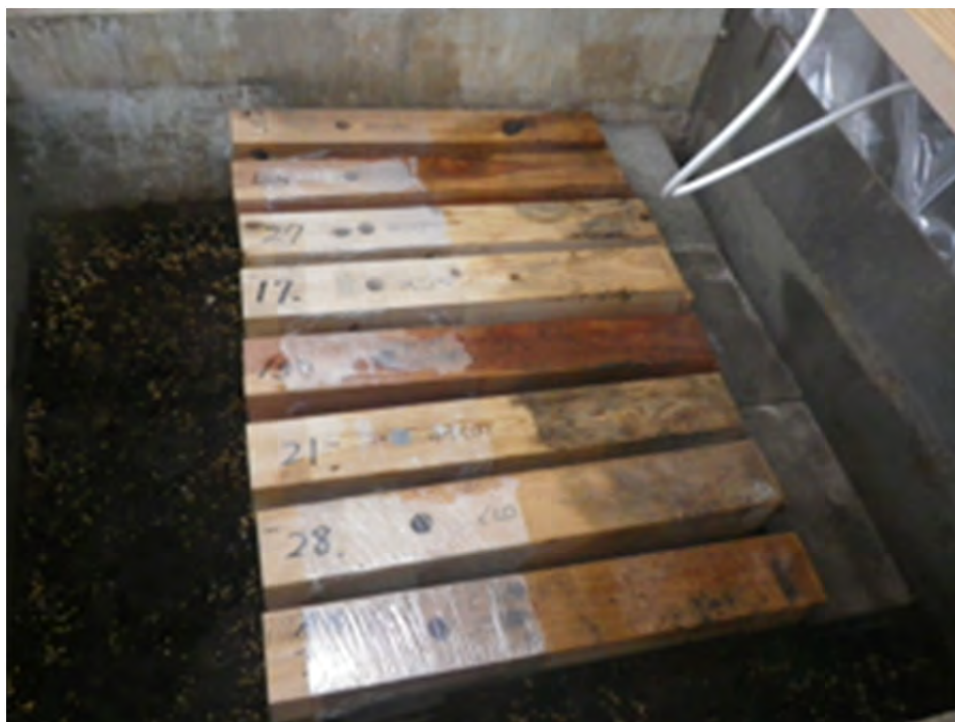
写真 5.2.6 柱用（材端部）ファンガスセラー

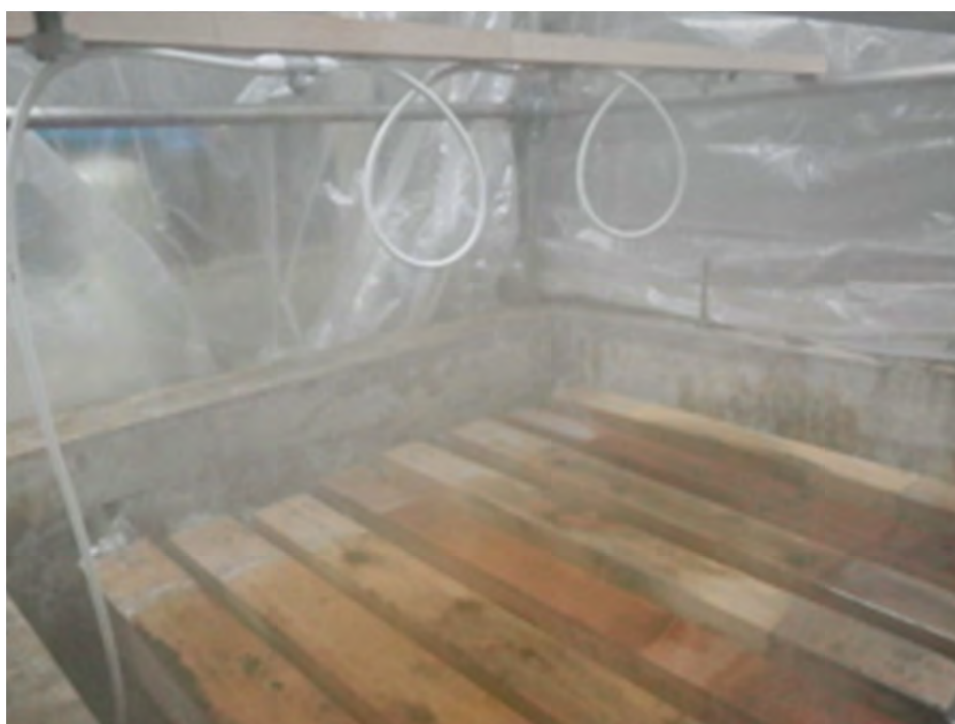
写真 5.2.7 ミストシャワーによる散水状況

ミストシャワーによる散水状況を写真 5.2.7 に示す。散水は、半透明シートで覆った空間に十分ミスト状の水を供給する事が可能であった。また、1 回あたりの散水を 30 分に設定し、これを 12 時間間隔で実施した場合、土壌と試験体の乾燥を抑止することができた。

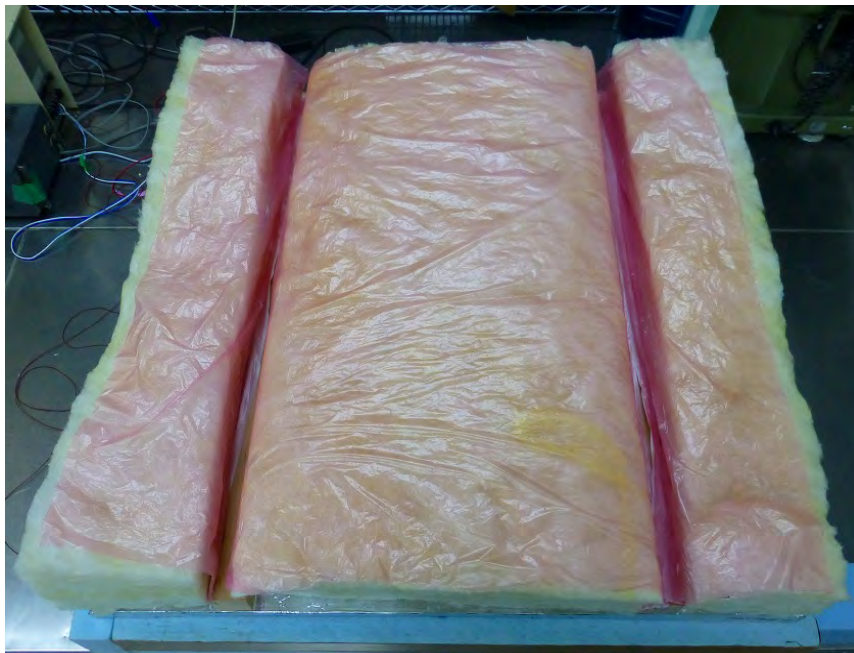
写真 2 試験体設置状況（試験体 No.1）

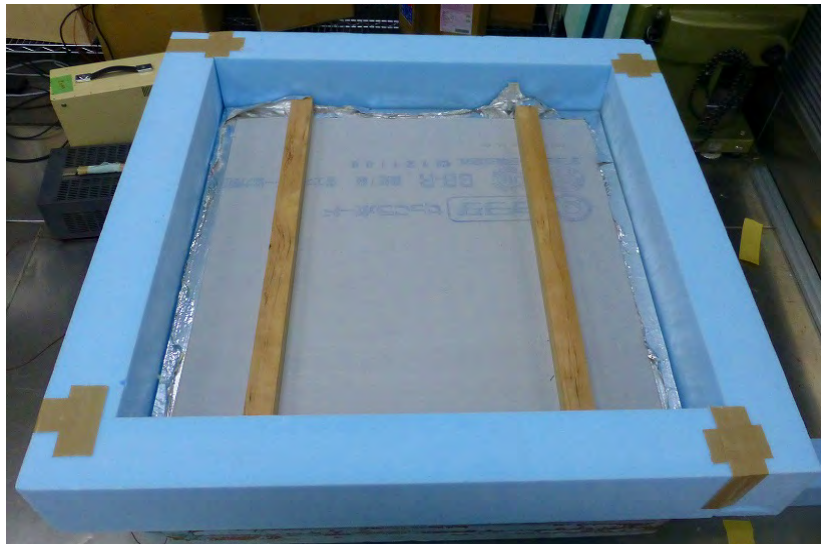
写真 4 試験体設置状況（試験体 No.3）

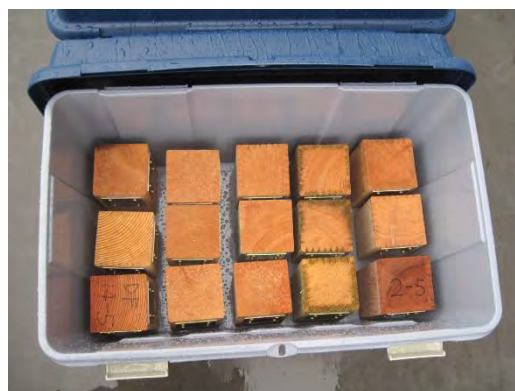
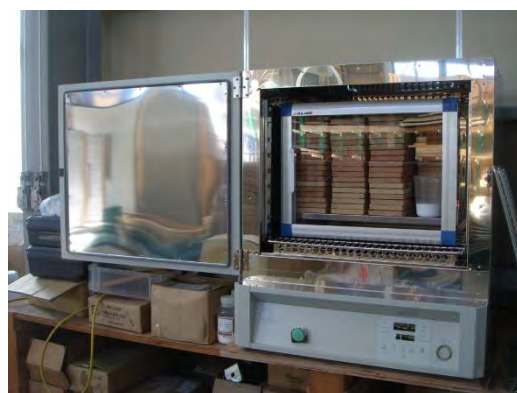
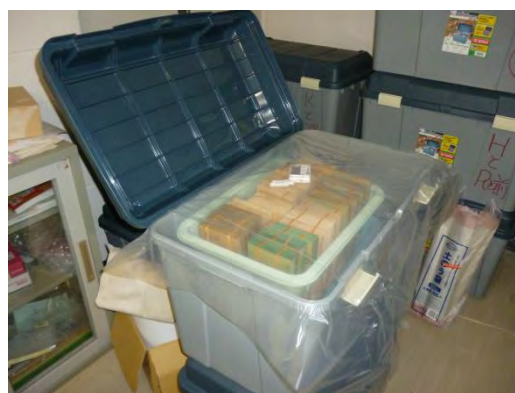
図 8.2.1 実験概要

屋外暴露実験

湿潤実験

高湿実験

屋内暴露実験

実験は、既往の研究<sup>4)</sup>を参考として、各種保存処理木材に各種表面処理鋼板を取り付けた状態で屋外暴露および高湿空間暴露し、数ヶ月おきに接触面の発錆状況を観察評価することによって行った。屋外暴露実験は神奈川、つくば、京都、旭川の4箇所で実施した。なお、高湿空間暴露については以下の2種の実験を実施した。すなわち、底部に水を張ったコンテナ内に、鋼板を取り付けた木材の木口部分を浸すように設置し、コンテナを屋外暴露する実験（以下、「湿潤実験」と呼ぶ）と、鋼板をはさんだ木材を温湿度をコントロールしたデシケータ内に静置する実験（以下、「高湿実験」と呼ぶ）である。湿潤実験は神奈川で、高湿実験はつくばで実施した。なお、屋外暴露実験はEurocode5におけるサービスクラス3、湿潤実験および高湿実験はサービスクラス2に対応していると言える。また、温湿度および飛来海塩粒子量の測定を実施した。

平成24年度からこれに加え、Eurocode5におけるサービスクラス1に対応する実験として、屋内暴露実験を開始した。概要を図8.2.1に、試験条件、試験地、観察スケジュールをそれぞれ表8.2.1～3に示す。

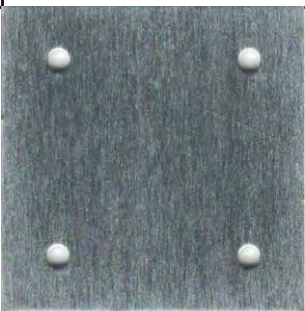
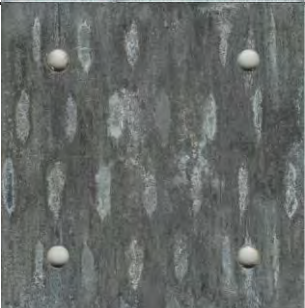
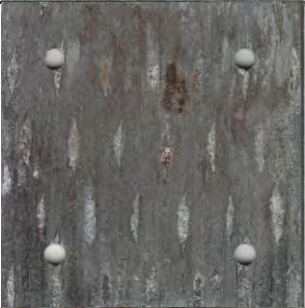
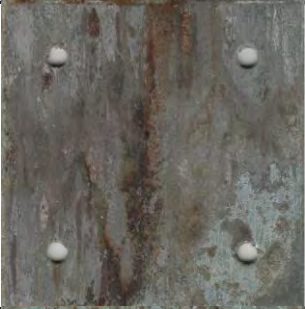
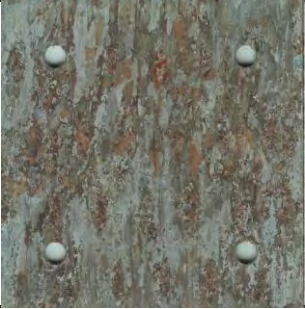
図 8.2.5 試験体発錆状況評価基準

| 評価点 | 状態 | |
|---|---|---|
| 1 | 変化なし | |
| 2 | 変色、白錆発生 | |
| 3 | 微量の赤錆発生 | |
| 4 | 概ね30%以下の赤錆発生 | |
| 5 | 概ね30%以上の赤錆発生 | |

試験体銅板は定期的に試験体木材から取り外し、接触面の発錆状況を評価した。評価は既往の研究を参考として目視 5 段階評価で行った。評価基準を図 8.2.5 に示す。

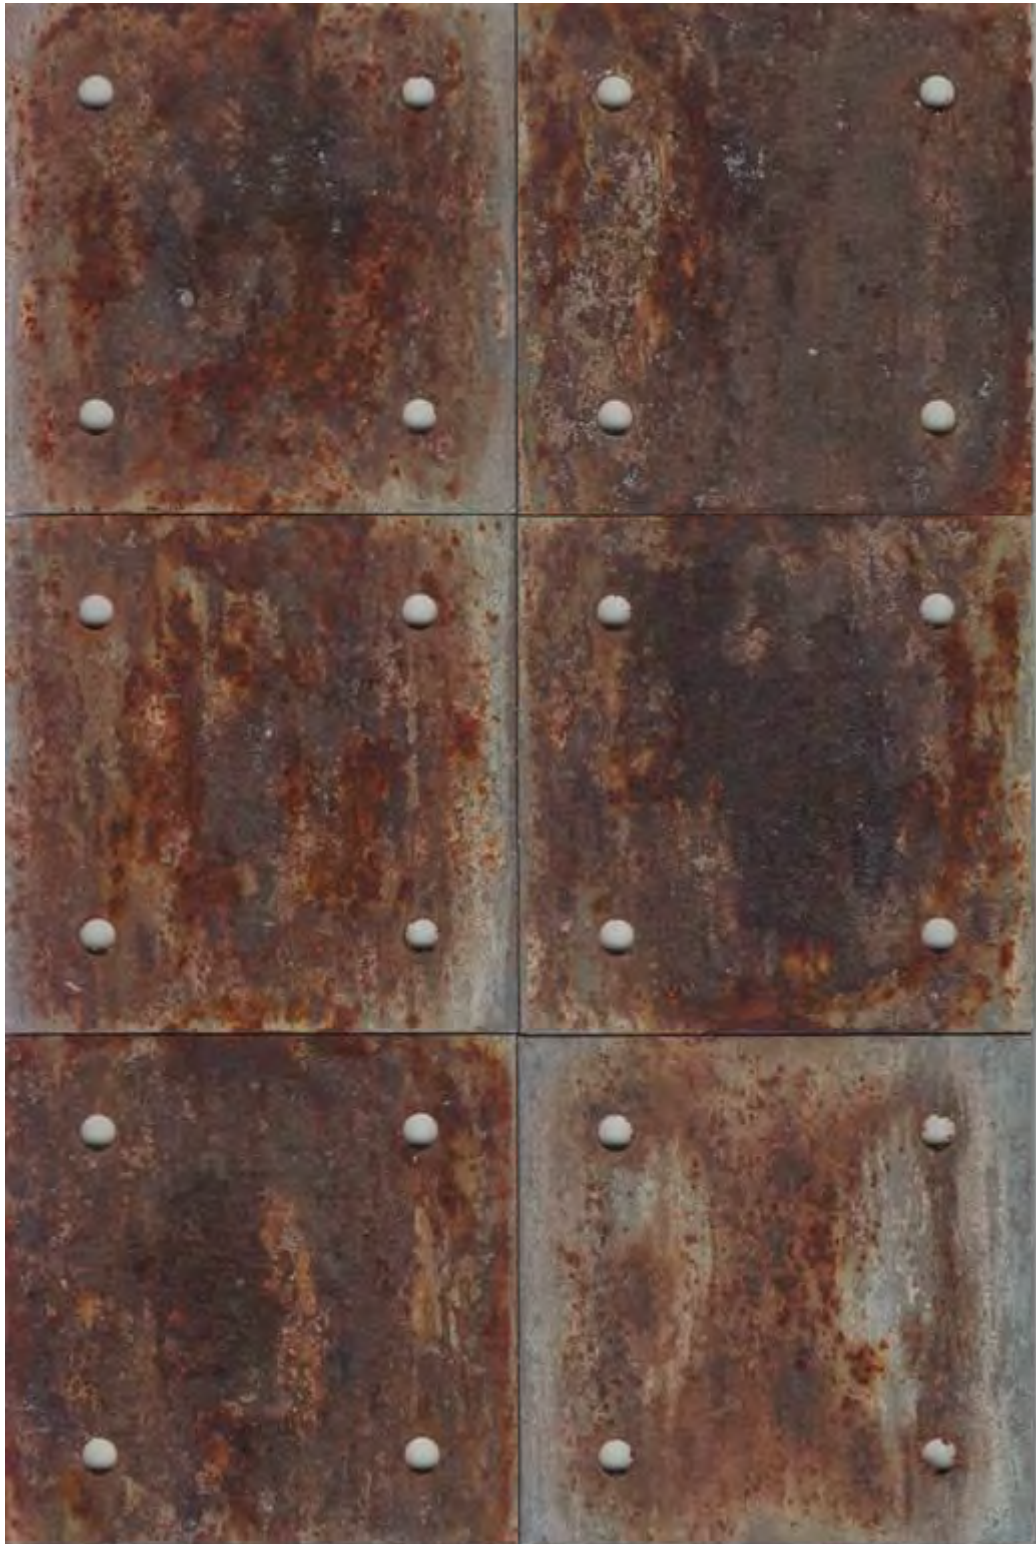
図 8.2.54 試験体画像（屋外暴露・京都・3年目）

| 左 | 右 |
|---|---|
| 鋼板：Zn8Cr3 | 鋼板：Zn8Cr3 |
| 木材：CUAZ-2 | 木材：CUAZ-3 |

鋼板試験体の発錆状況はスキャニングによって記録した。一例として、つくばにおける3年目の試験体画像を図 8.2.54～26 に示す。

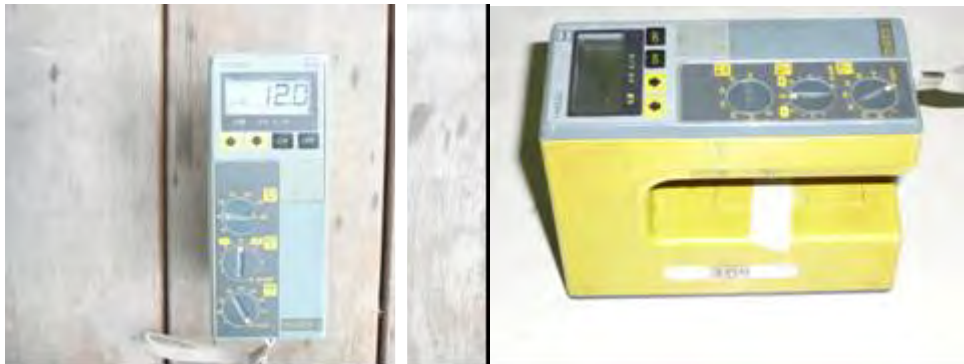
図 9.3 含水率計

- ① 木部の劣化診断は診断精度に分類される以下の3段階の診断を状況に応じて実施した。劣化の早期発見を目的に道具を用いない「一次診断」。
  - ※ 主に視診・触診による。
- ② 劣化の有無確認を目的に簡単な道具を用いた「一次診断補足」。
  - ※ 使用器具は、打診用ハンマーおよび突き刺し診用ドライバー。
- ③ 劣化程度の把握を目的に測定機器を用いた「二次診断」。
  - ・含水率計（日本：ケット科学社製）  
木材中の水分による誘電率変化を高周波容量変化としてとらえ、木材中の水分率を測定する。
  - ・衝撃ピン打ち込み機（スイス：Proceq 社製）  
一定の衝撃力で木材に針を打ち込み、その貫入深さで木材内部の劣化を診断する。
  - ・穿孔抵抗機（ドイツ：IML 社製）  
ピロディン同様の原理を利用するが、錐で木材に穴を開けながら、そのトルクをモニターする事で診断する。

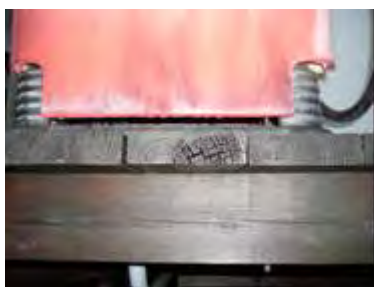
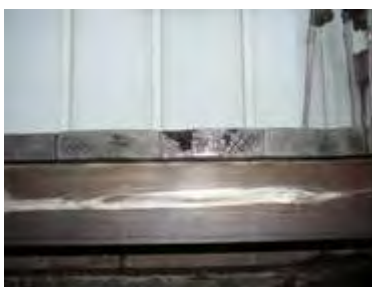
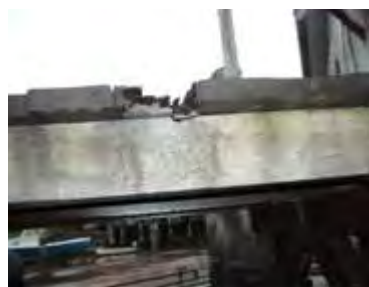
図 24 劣化のレベル

3 : 軽微

2 : 顕著

1 : 重大

調査では、2.1 の②で定める症状について、それを総合的に評価して劣化の程度を以下の 3 段階にクラス分けした。

| 劣化レベル | 説明 |
|---|---|
| 1：重大 | 劣化が重大で、材料強度がおよそ 3 分の 1 以下にまで低下していると見なされる。安全上問題があると判定できる場合は 1：重大と判定する。 |
| 2：顕著 | 劣化が顕著で、断面欠損や強度低下が明らかに発生している。 |
| 3：軽微 | 軽微ではあるが明らかな劣化の症状は見られる。 |

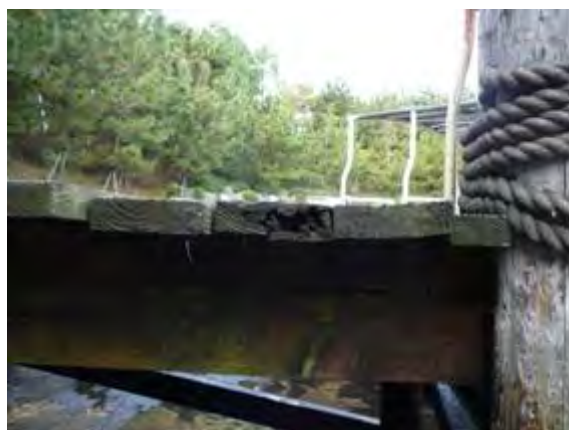
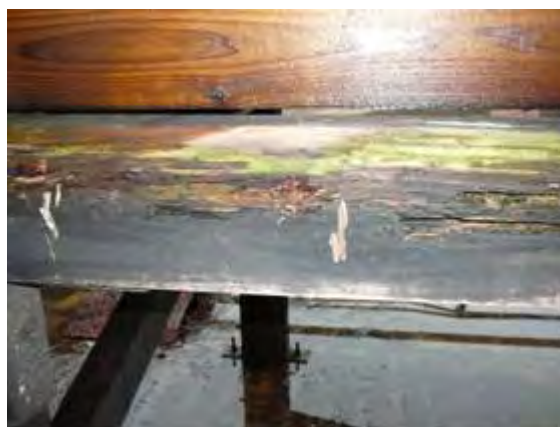
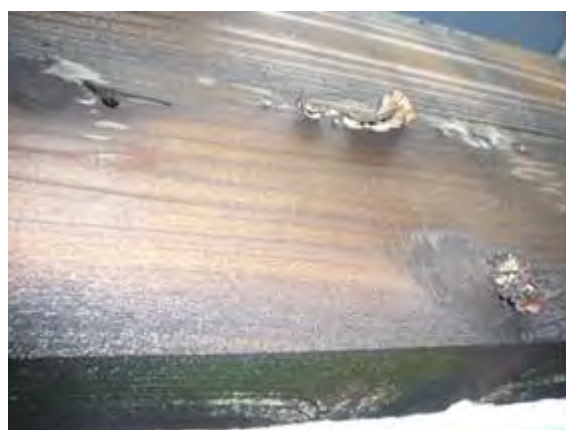
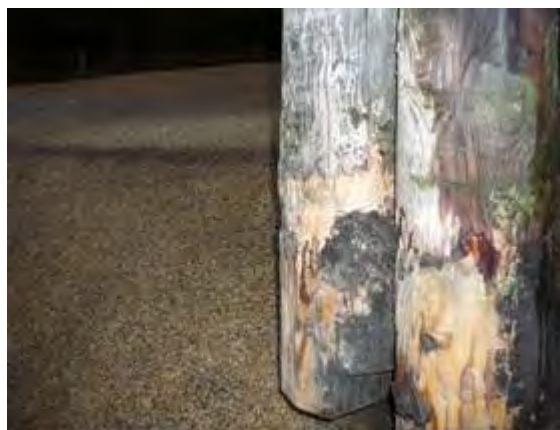
図 9.25 劣化の症状

空洞化

子実体

落込み

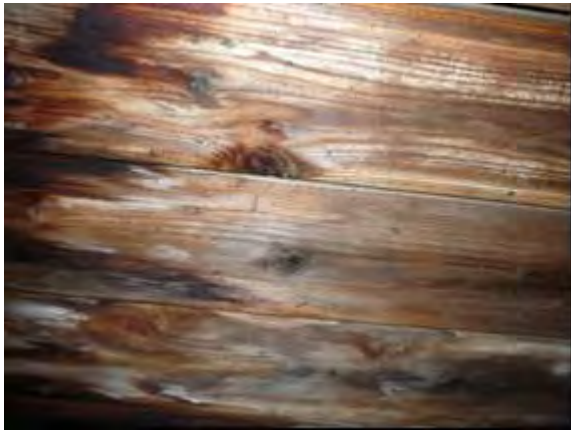
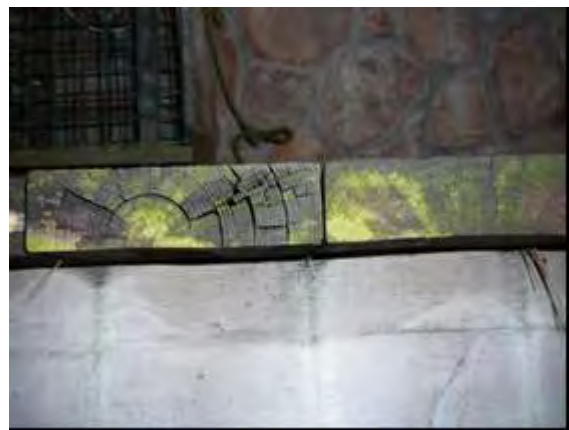
図 9.25 劣化の症状 続

割れ

変色

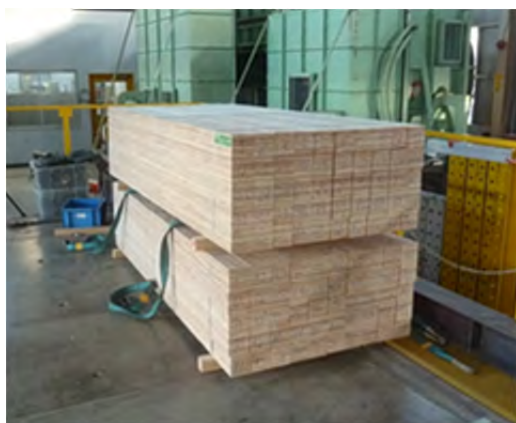
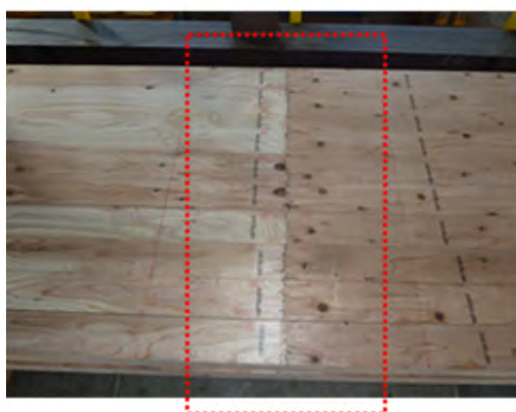
最外層スカーフジョイント確認

2次接着層

写真 2.1 納品された構造用単板積層材及び断面詳細

試験体は単板積層材の日本農林規格（平成 25 年 11 月 12 日改正）で規定する B 種構造用単板積層材 60E とし、単板樹種はスギを用いる。断面寸法は 105mm×105mm、長さ 2400mm とし、材中央最外層に単板接合部を設ける。試験体本数は 100 本とする。試験体仕様を表 2.1 に、単板構成を図 2.1 に、試験体図を図 2.2 に示す。また試験体搬入時の状況を写真 2.1 に示す。

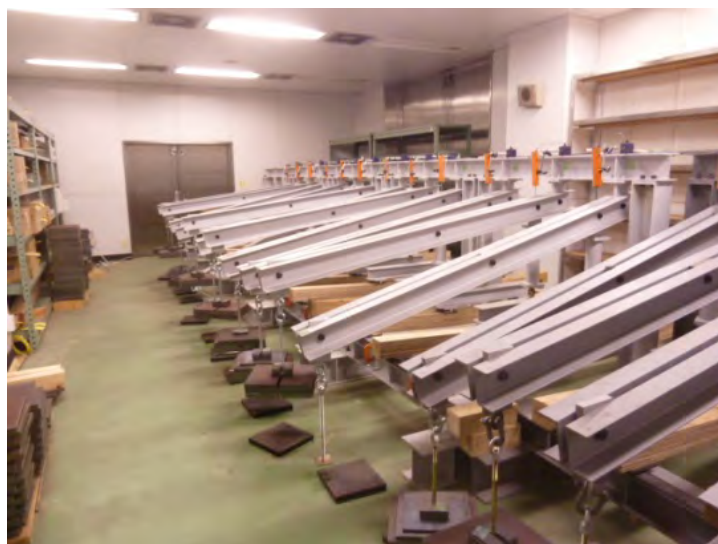
写真 3.1 試験実施状況

てこ式曲げクリープ破壊試験装置（荷重倍率 10 倍、曲げスパン 2100mm、三等分点二点荷重）18 台を用い、別途実施した曲げ試験結果の平均曲げ強さに対する応力レベル 90%、80%、70%の曲げクリープ破壊試験を行った。試験環境は 20℃60%の恒温恒湿環境とした。曲げクリープ破壊試験の試験装置概要を図 3.1 に、試験実施状況を写真 3.1 に示す。なお事前に試験装置先端の荷重と試験体の曲げ荷重の値は校正している。曲げ破壊時間は、てこ式アームの加力点位置変位を変位計でインターバル計測し、変位が急激に変化した時間から求めた。

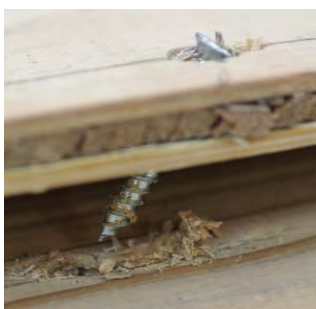
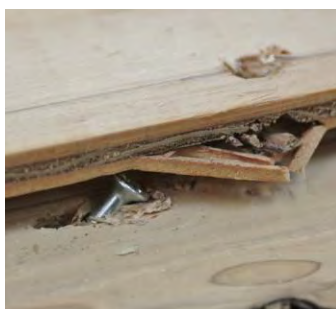
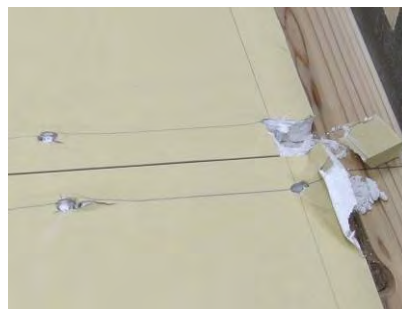
図 1.3 破壊性状

試験全体の様子

引き抜け

パンチングアウト

せっこうボードの欠け  
および圧潰

破壊性状を図 1.3 に、全接合部におけるねじの破断がみられた割合を図 1.4 に示す。に関しては、先に行われた一方向静的水平加力試験および ISO21581 に準拠した正負繰り返し静的水平加力試験の結果との比較も行った。

面材に合板を用いた試験体では、JMA Kobe 波の入力では破壊には至らなかったが、BCJ level2 を入力した試験体はすべて破壊に至った。JMA Kobe 波と比較して BCJ level2 の方が繰り返し数が多くなるため、ねじの破断がみられた割合が大きくなる傾向にあった。ねじの破断がみられた割合は長いねじを用いた試験体で大きくなった。BCJ level2 を入力した試験体の破壊性状としては、4.5×32mm 以外の試験体ではねじの破断が主にみられたが、4.5×32mm の試験体は引き抜けが主にみられた。

面材にせっこうボードを用いた試験体では、静的加力試験と同様にせっこうボードの圧潰が主にみられた。また、静的加力試験では端距離を 12mm としていたが、今回行った試験では端距離を 24mm としたため、端切れの見られた割合は少なくなった。ねじの破断は、BCJ level2 を入力した試験体において 6.25%みられた。
